近年の災害の特徴

危険渓流の流木防止対策の取り組み

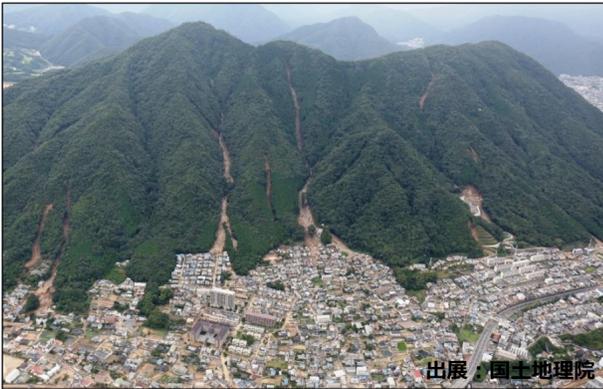
広島災害

平成26年8月20日
短時間集中豪雨

短時間の集中豪雨による土石流の発生

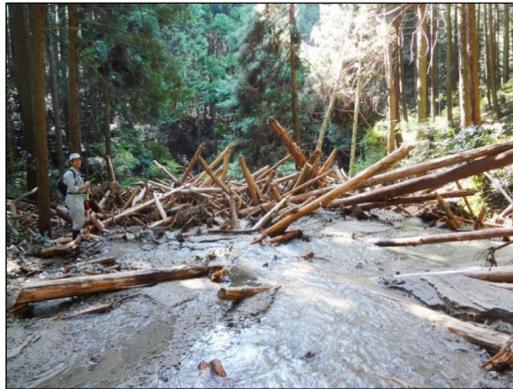
千早赤阪村

平成25年9月16日
台風18号

流木による橋梁の閉塞

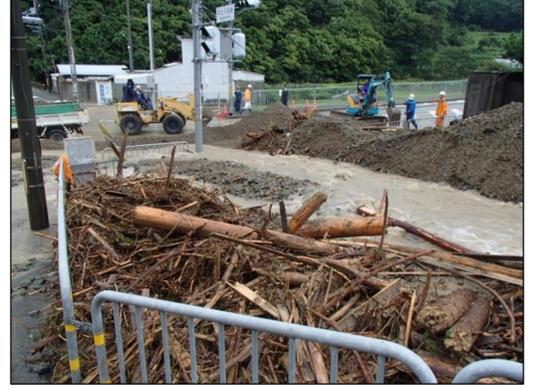
箕面市

平成26年8月10日
台風11号

流木による水路の閉塞

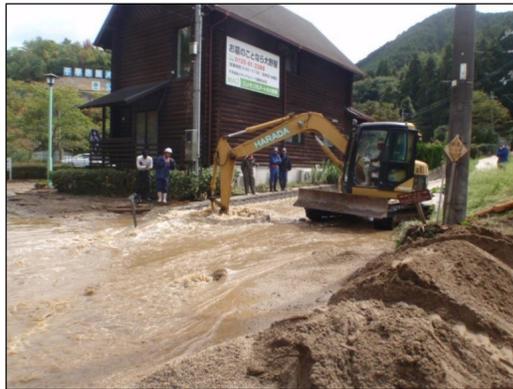
最大時間雨量 87ミリ
最大3時間雨量 187ミリ
24時間雨量 247ミリ

国道309号の閉鎖・民家、水田への土砂流入

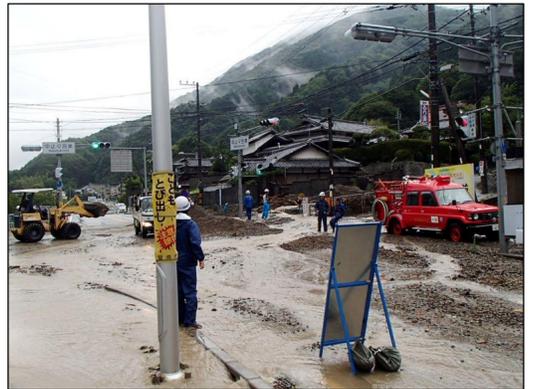
最大時間雨量 27ミリ
最大3時間雨量 70ミリ
24時間雨量 236ミリ

国道423号の閉鎖

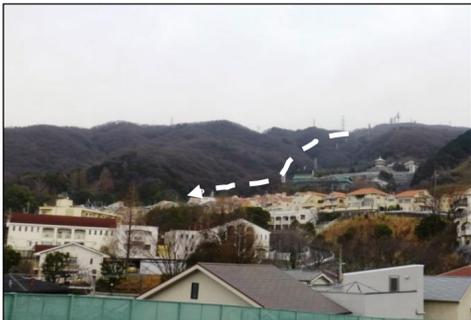
山地に近接する住宅地の状況
(東大阪市)

整備前

森林が荒廃し流木災害発生の恐れ

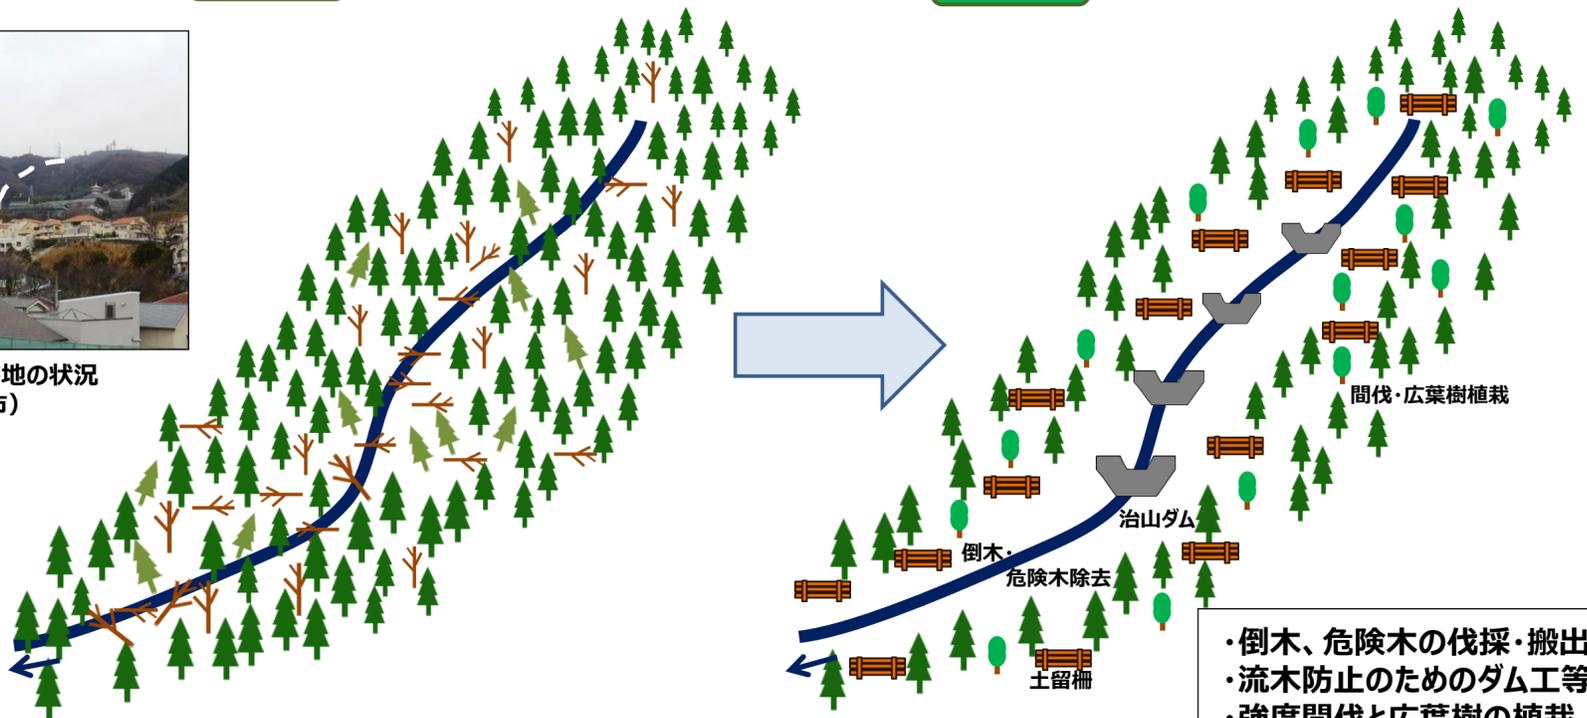
整備後

- ・倒木、危険木の伐採・搬出
- ・流木防止のためのダム工等
- ・強度間伐と広葉樹の植栽

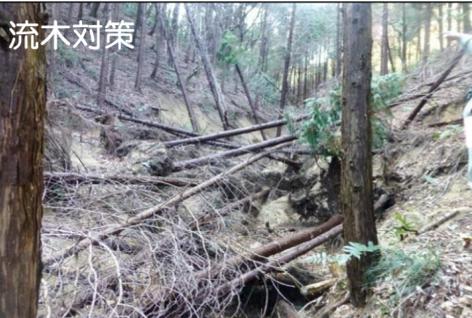
流木対策

流木となる恐れのある
倒木・危険木の除去

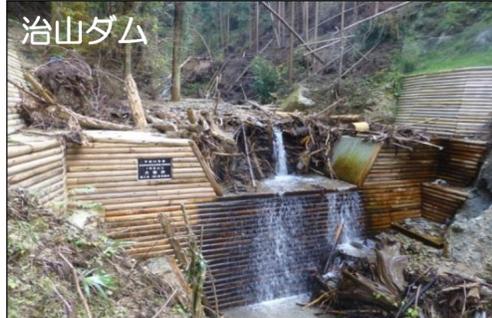
治山ダム

発生源で流木を捕捉する治山ダムの設置

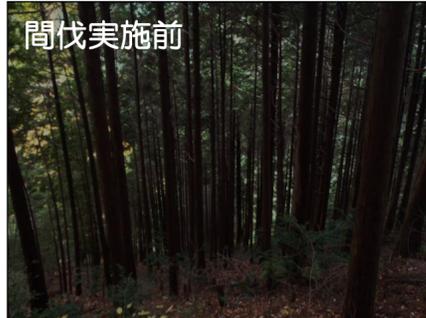
間伐実施前

間伐による災害に強い森づくり・間伐木を利用した土留柵により土砂流出を防止

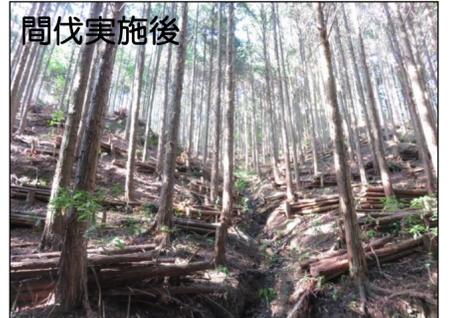
間伐実施後
