# 火災延焼の危険性・改善マップ

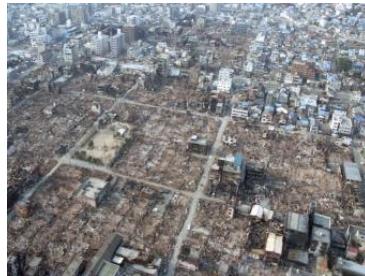
糸魚川市大規模火災時の被災状況(2016年12月22日)提供:糸魚川市消防本部

- ・阪神・淡路大震災では、地震直後から火災が多発し、7,574棟が焼損しました。  
特に、古い木造住宅が密集する市街地では、大規模に燃え広がり、焼失しました。
- ・糸魚川市大規模火災では、1軒の建物から出火した火が強風により飛び火し、147棟が焼損しました。
