火災延焼の危険性・改善マップ

寝屋川市
香里地区

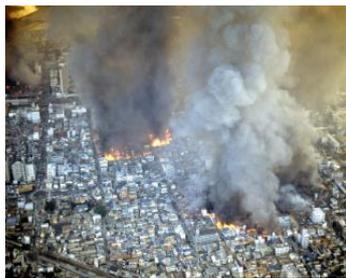
阪神・淡路大震災時の被災状況(1995年1月17日)提供:神戸市

- ・阪神・淡路大震災では、地震直後から火災が多発し、7,574棟が焼損しました。特に、古い木造住宅が密集する市街地では、大規模に燃え広がり、焼失しました。
- ・糸魚川市大規模火災では、1軒の建物から出火した火が強風により飛び火し、147棟が焼損しました。

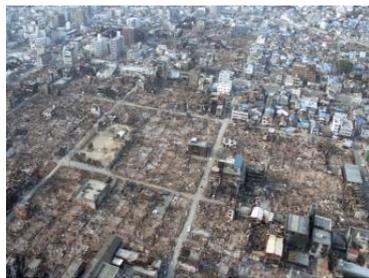
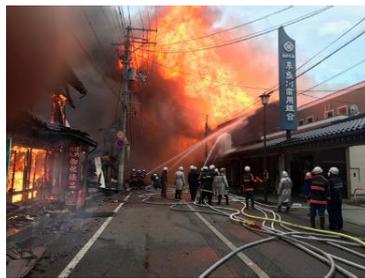
糸魚川市大規模火災時の被災状況(2016年12月22日)提供:糸魚川市消防本部
