# 火災延焼の危険性・改善マップ

寝屋川市  
池田・大利地区

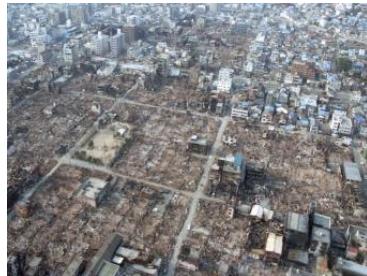
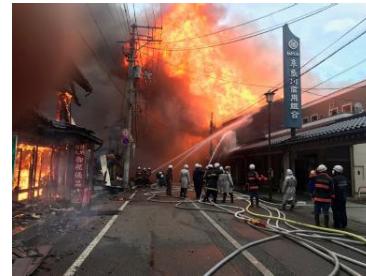
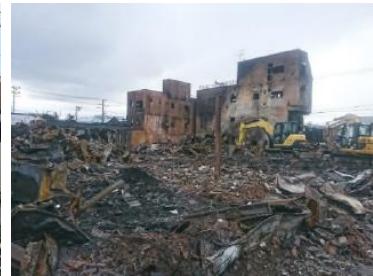
糸魚川市大規模火災時の被災状況(2016年12月22日)提供:糸魚川市消防本部

- ・阪神・淡路大震災では、地震直後から火災が多発し、7,574棟が焼損しました。  
特に、古い木造住宅が密集する市街地では、大規模に燃え広がり、焼失しました。
- ・糸魚川市大規模火災では、1軒の建物から出火した火が強風により飛び火し、147棟が焼損しました。
