## 歴史的建造物等におけるバリアフリー整備について

我が国は、超高齢社会が到来し、2020年にはオリンピック・パラリンピックの開催が予定されている中、だれもが観光を楽しめるような観光バリアフリーを推進していくことが求められているが、重要な観光資源である歴史的建造物は、文化財保護法により現状変更規制がかかるなどバリアフリー化は容易ではない。本稿は、事例調査を踏まえ、歴史的建造物のバリアフリー化の推進に向けた取組み手法について考察を加えるものである。

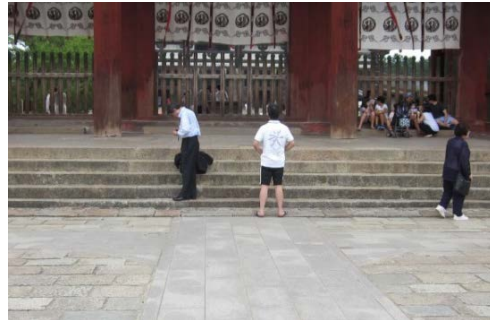
図1 石敷きに改良した参道

1つ目は、国の史跡として指定されている寺院の参道を車いす等でも通行しやすく、景観的にもなじみが良い石敷きに変更した事例である。かつては玉砂利であった参道を、全面石敷きに整備し、

車いすでも通行できるようにした。しかし、近年のアルミ製の軽量小型の車いすやベビーカーの普及に伴い、石敷きの目地に車輪が挟まり通行しにくいといった問題が起こるようになったため、中央部をさらに目地が狭く、表面が平坦な石敷きに改良している(図1)。

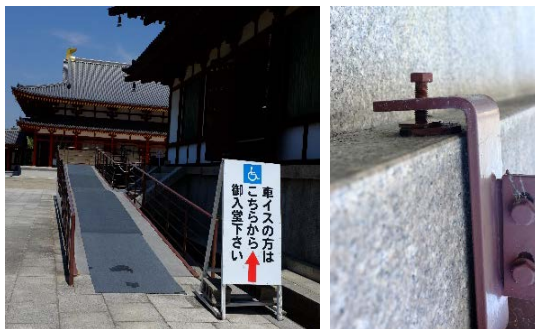
図2 基壇への仮設スロープの設置

1つ目は高い基壇を持つ寺院に設置されたスロープである。この建造物は戦後に再建したものであり文化財には指定されていないが、いずれは文化財に指定される可能性があるという考えのもと、スロープの取り付け部分にはクランプと建築物の間にゴム板を挟むことで建築物を傷つけないよう工夫されている。お堂の正面でなく側面に設置することで景観にも配慮されている(図2)。

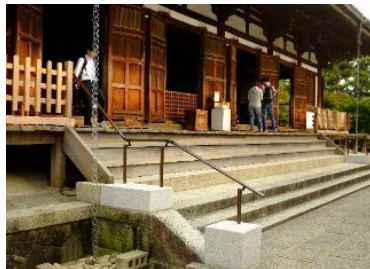
図3 仮設の手すり

2つ目の事例は重要文化財の寺院建造物に仮設の手すりを設置したものである。この施設では、手すりを設置するに当たって、建造物の上に石材を置き、そこに手すりを設置することで、文化財である建造物を傷つけないよう工夫している(図3)。石材という自然素材を使用することで景観にも配慮していると考えられる。

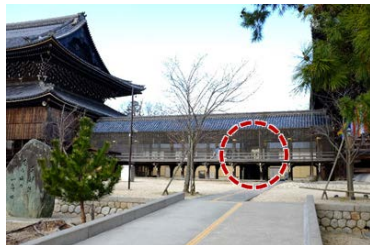
図4 回廊の裏側に設置されたエレベーター

3つ目の事例は、重要文化財である二つのお堂をつなぐ回廊裏側にエレベーターを設置することで、境内からの景観にも配慮した事例である。(図4)。

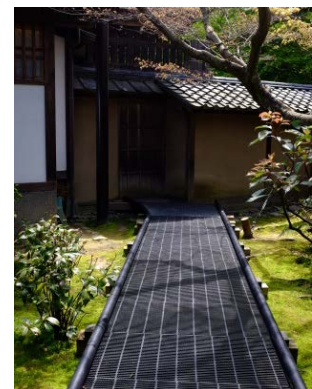
図6 坪庭に設置された車いす用ルート

2つ目の事例は、1つ目の事例と同様に、堂内が狭くスロープの設置が難しい寺院で、車いす等によるアクセス経路を別途確保した事例である。この寺院は、史跡・特別名勝に指定されている庭園が見所であるが、庭園を見るためには、寺院の建築物の内部を通る必要がある。しかし、先に述べたとおり、堂内へのスロープの設置等が難しいため、裏ルートとなる坪庭を経由する車いす用のルートを設けることで対応している。さらに、このルート設置に当たっては、樹木を傷つけないよう木材の上にグレーチングを設置する工夫をしている(図6)。

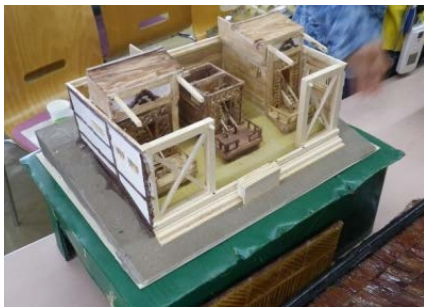
図7 神社本殿の模型

1つ目は、観光ボランティアガイドが神社本殿の模型を制作した事例である。これは、文化財の価値となっている珍しい構造形式を視覚障がいのある方も触れることで理解できるよう制作されたものであるが、健常者にとっても普段は見ることでできない場所を知ることが出来るものとなっている(図7)。

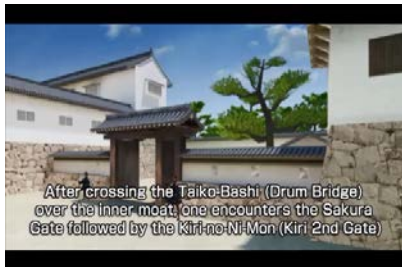
図8 アプリケーションの画面

2つ目は、ある歴史的建造物において、導入されたスマートフォンやタブレット端末で利用できるアプリケーションである。これは、手持ちの機器にアプリケーションをダウンロードすると、ARやCGを活用した施設の解説を見ることが

できるものであり、聴覚障がいのある方も手話通訳がなくとも歴史的建造物

への理解を深めることができる。また、日本語に加え英語表記にも対応しているため、外国人観光客も楽しめるようになっている。(図8)
