# 寝屋川流域大規模水害タイムライン 【対象とする降雨と浸水シナリオについて】

# 対象とする 降雨について

# 東海豪雨による 浸水シナリオ

# 寝屋川流域に東海豪雨が発生した場合の解析結果

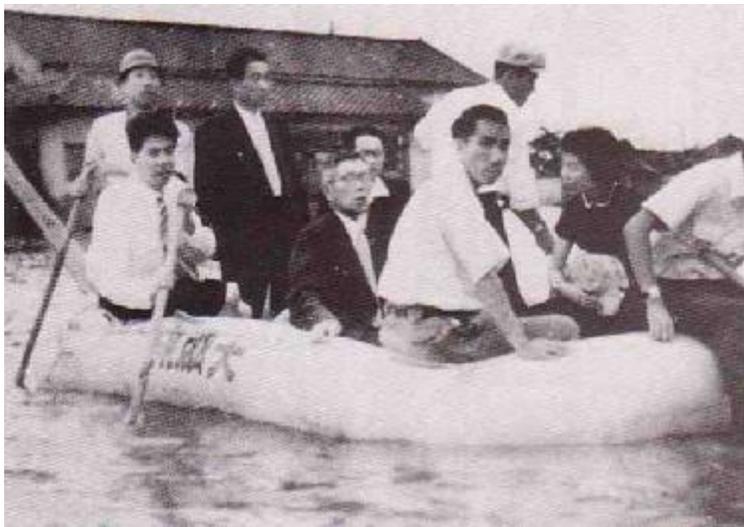
東大阪市稲田楠根連絡所付近

昭和32年6月 梅雨前線・台風5号豪雨(戦後最大の豪雨)

時間最大62.9mm、総雨量326.1mm

床上・床下浸水 111,774戸(災害救助法適用、死者6名)

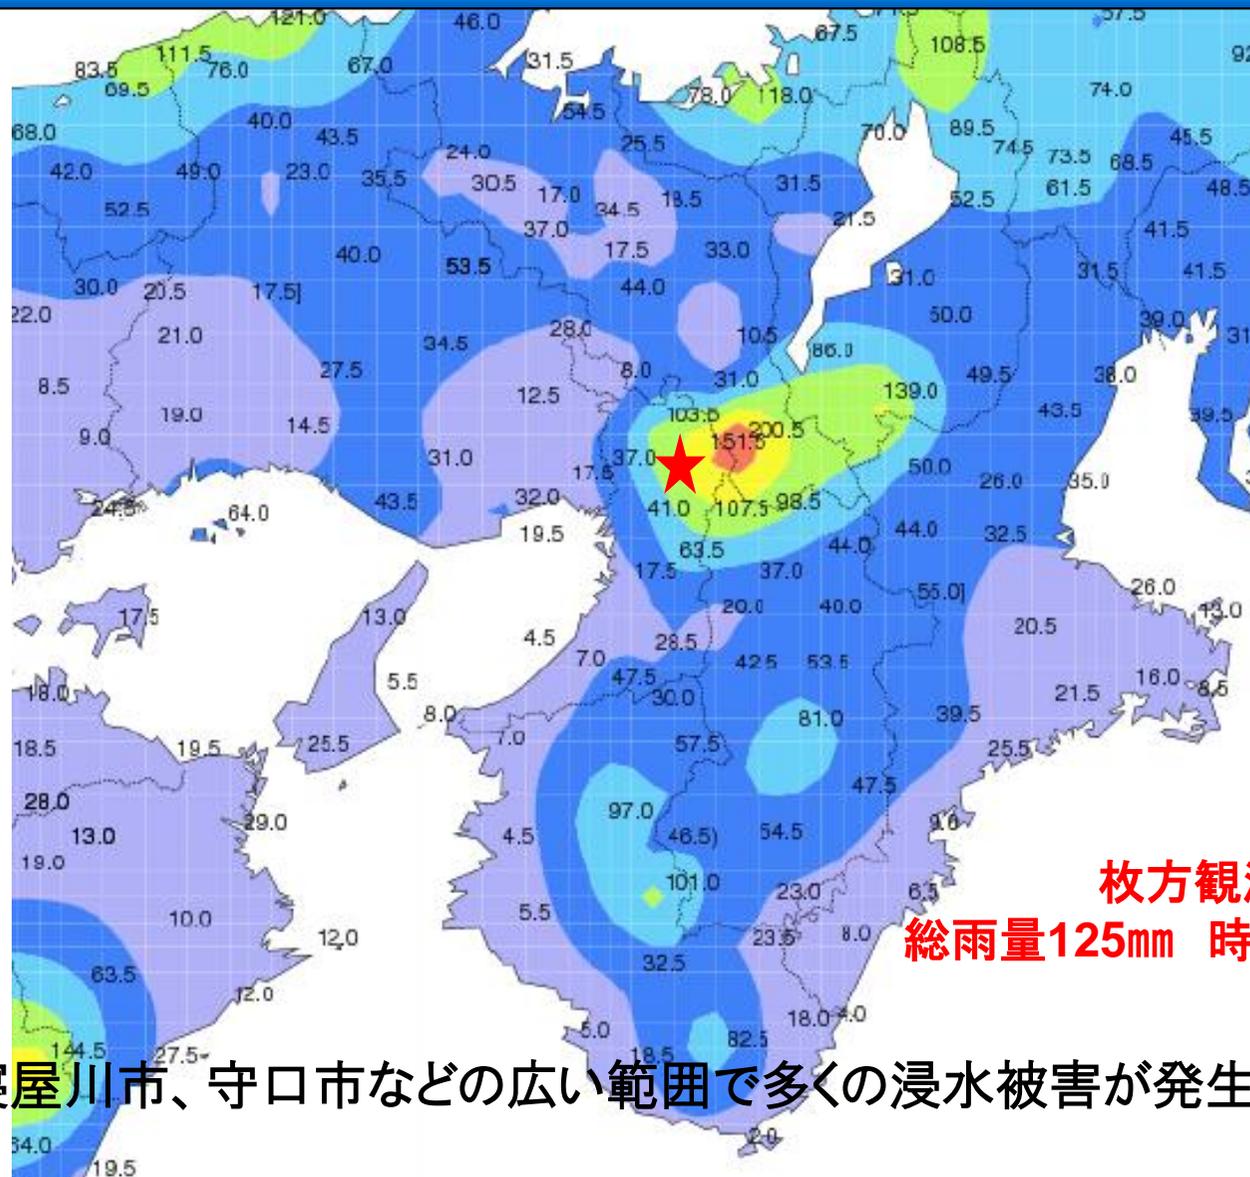
# 降雨の状況(平成24年8月14日)

枚方観測所  
総雨量125mm 時間最大91mm

寝屋川市、守口市などの広い範囲で多くの浸水被害が発生。

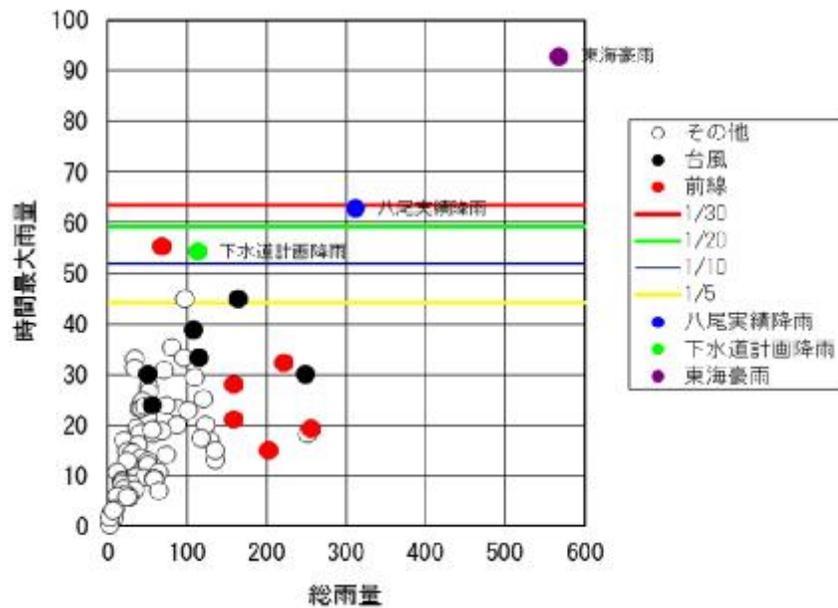
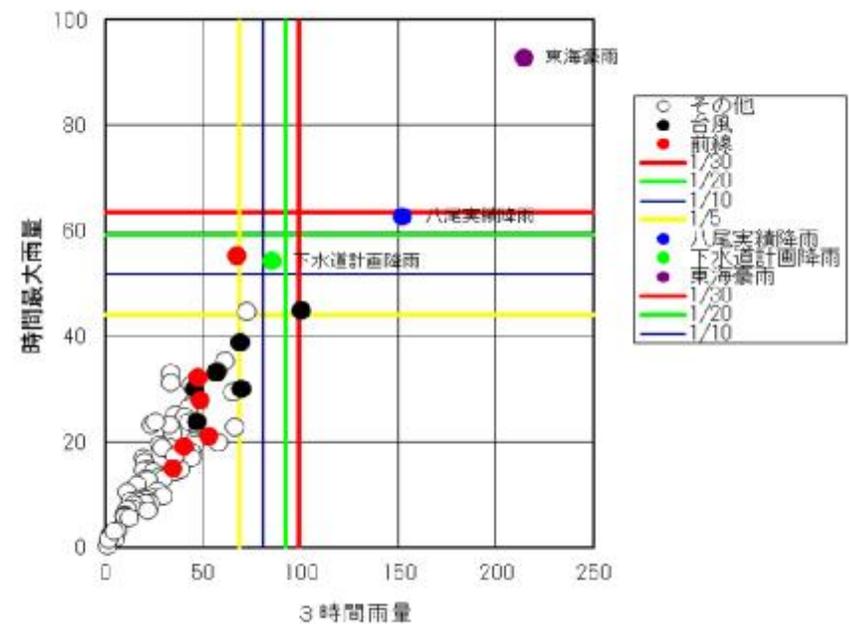
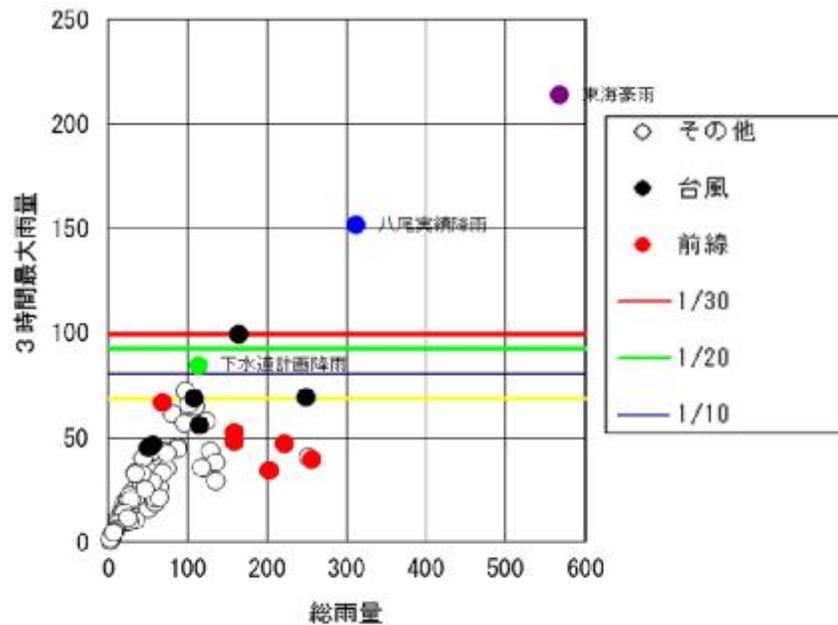
# 近年の降雨傾向

台風性・前線性の降雨が  
総雨量・時間雨量(1時間・3時間)  
ともに、非常に大きくなる傾向

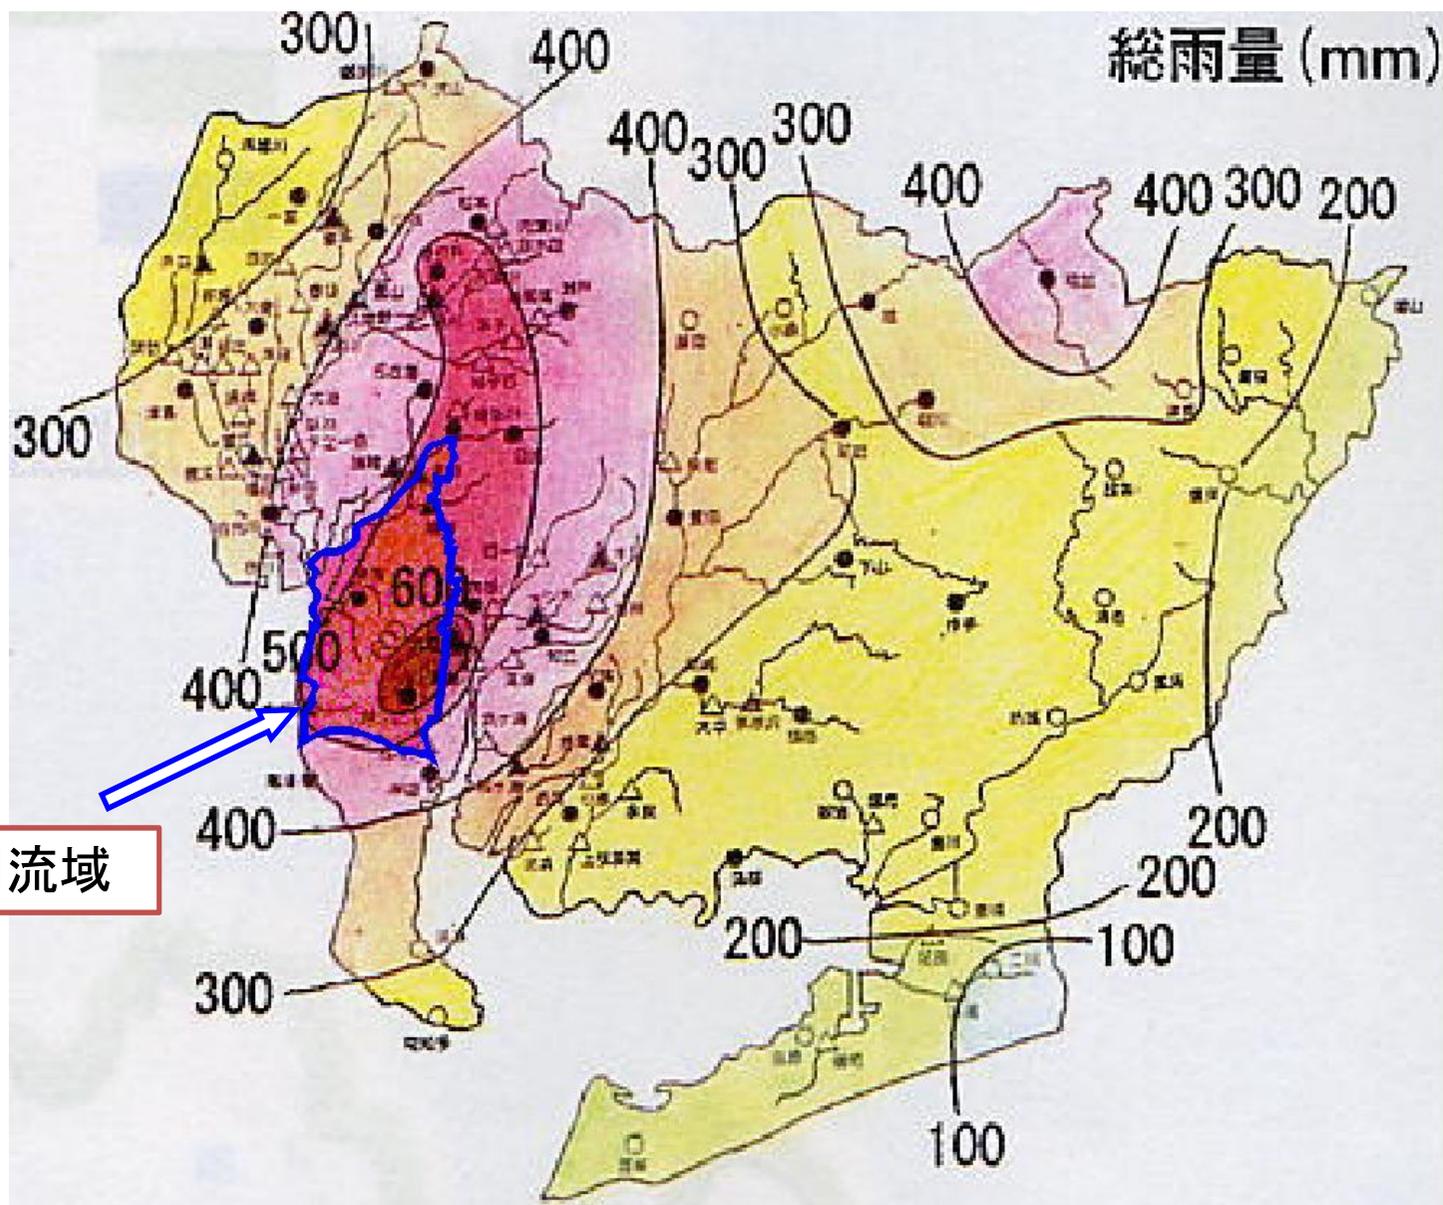
# 東海豪雨と寝屋川流域の比較

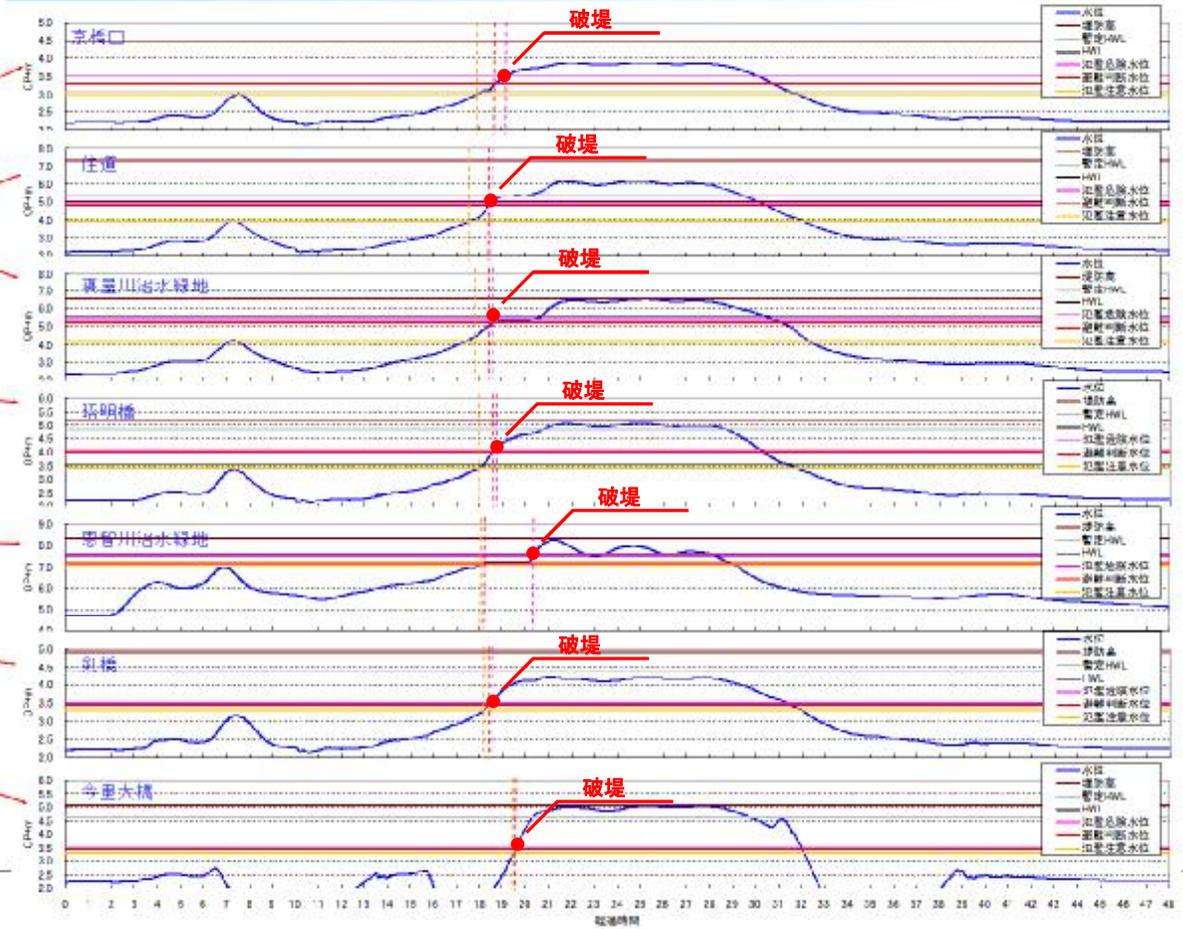
河川水位

ハイレトグラフ (平成 12 年 9 月に名古屋で発生した豪雨災害)

時間最大92mm 24時間雨量535mm

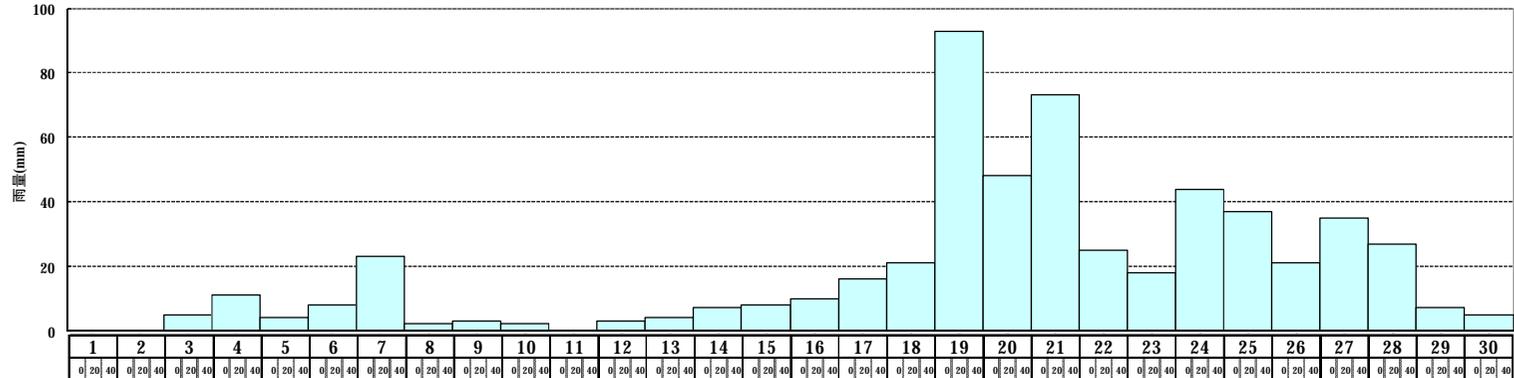
# 降雨と各河川の水位状況

時間最大92mm 24時間雨量535mm

降雨量 (mm)																																
		0	20	40	1	2	3	4	5	6	7	8	9	10	11	12	13	14	15	16	17	18	19	20	21	22	23	24	25	26	27	28	29	30
寝屋川	京橋口	氾濫注意水位																		■														
		避難判断水位																			■													
		氾濫危険水位																				■												
	住道	氾濫注意水位																		■														
		避難判断水位																			■													
		氾濫危険水位																				■												
	寝屋川治水緑地	氾濫注意水位																		■														
		避難判断水位																			■													
		氾濫危険水位																				■												
第二寝屋川	昭明橋	氾濫注意水位																		■														
		避難判断水位																			■													
		氾濫危険水位																				■												
恩智川	恩智川治水緑地	氾濫注意水位																		■														
		避難判断水位																			■													
		氾濫危険水位																				■												
平野川	剣橋	氾濫注意水位																		■														
		避難判断水位																			■													
		氾濫危険水位																				■

平野川分水路	今里大橋	氾濫注意水位																		■														
		避難判断水位																			■													
		氾濫危険水位																				■

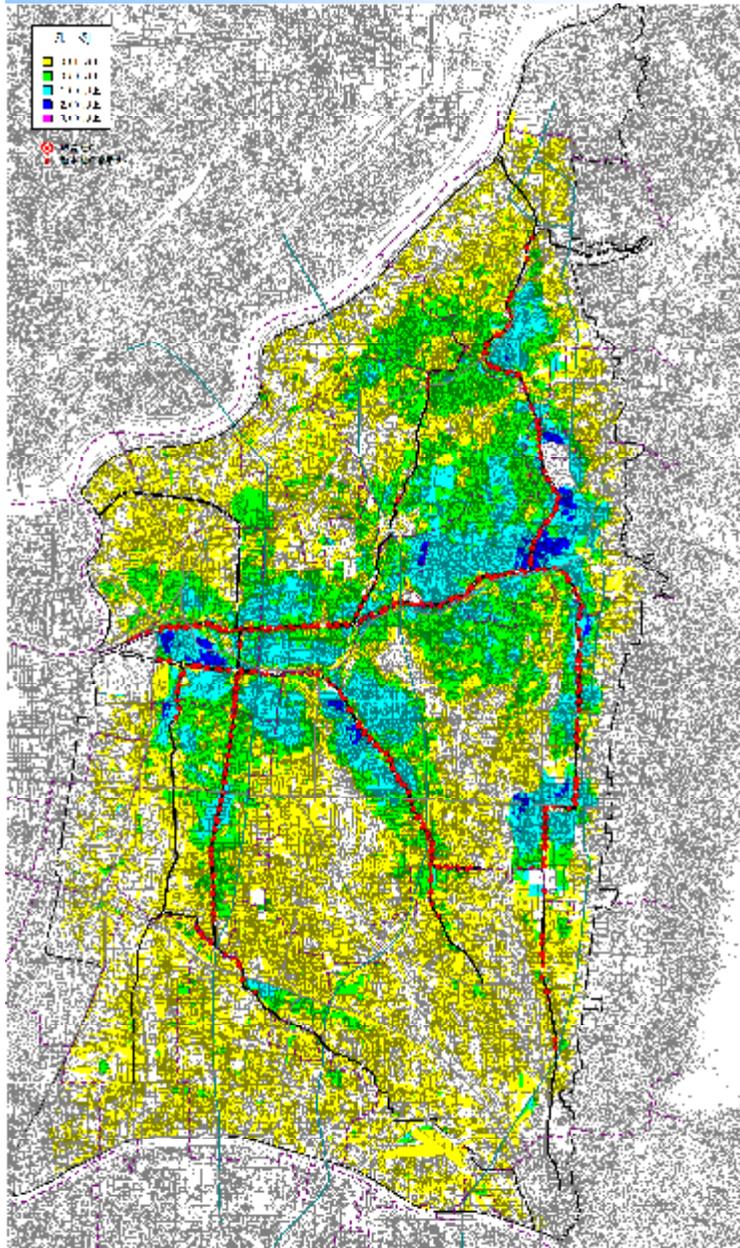
最大浸水深図（全ての破堤地点の重ね合わせ）

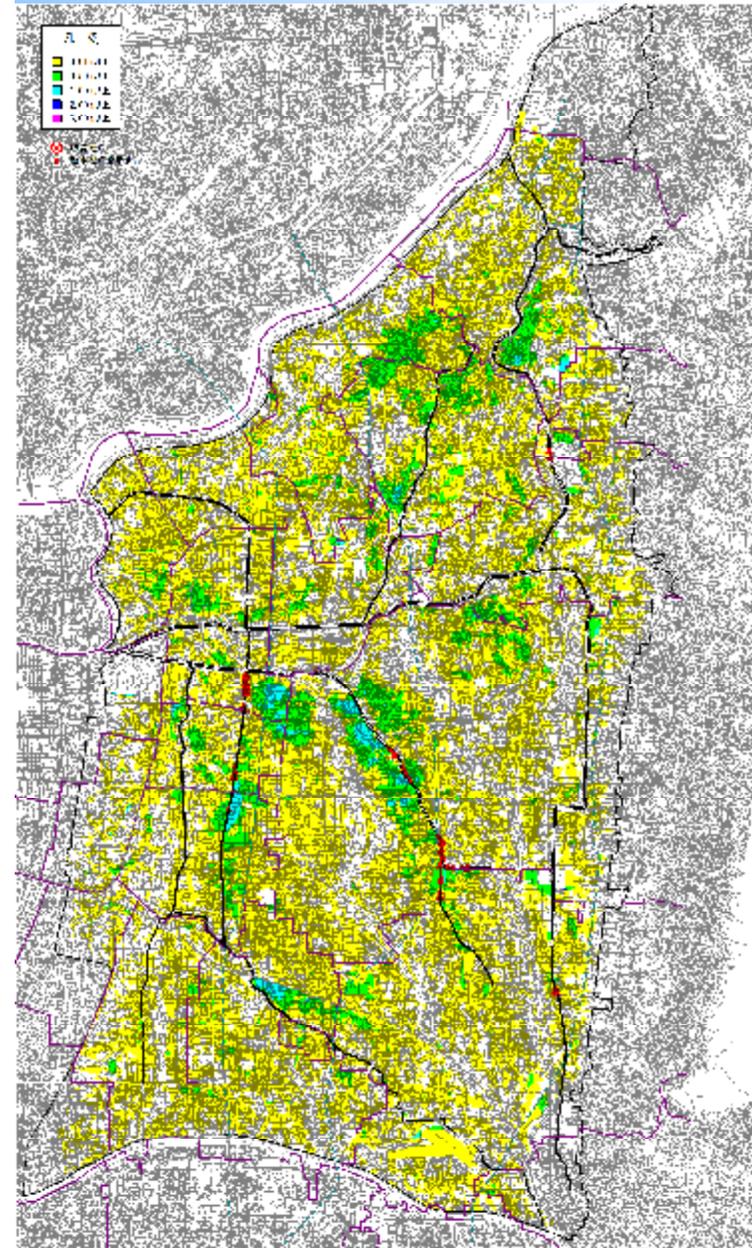
最大浸水深図（破堤しなかった場合の状況）

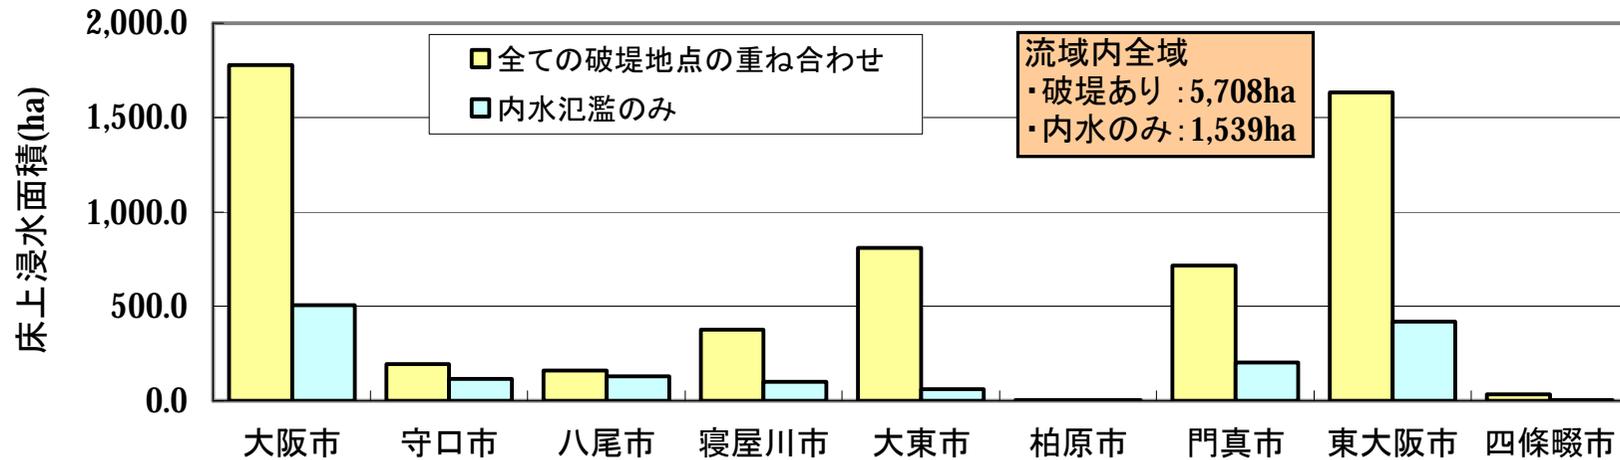
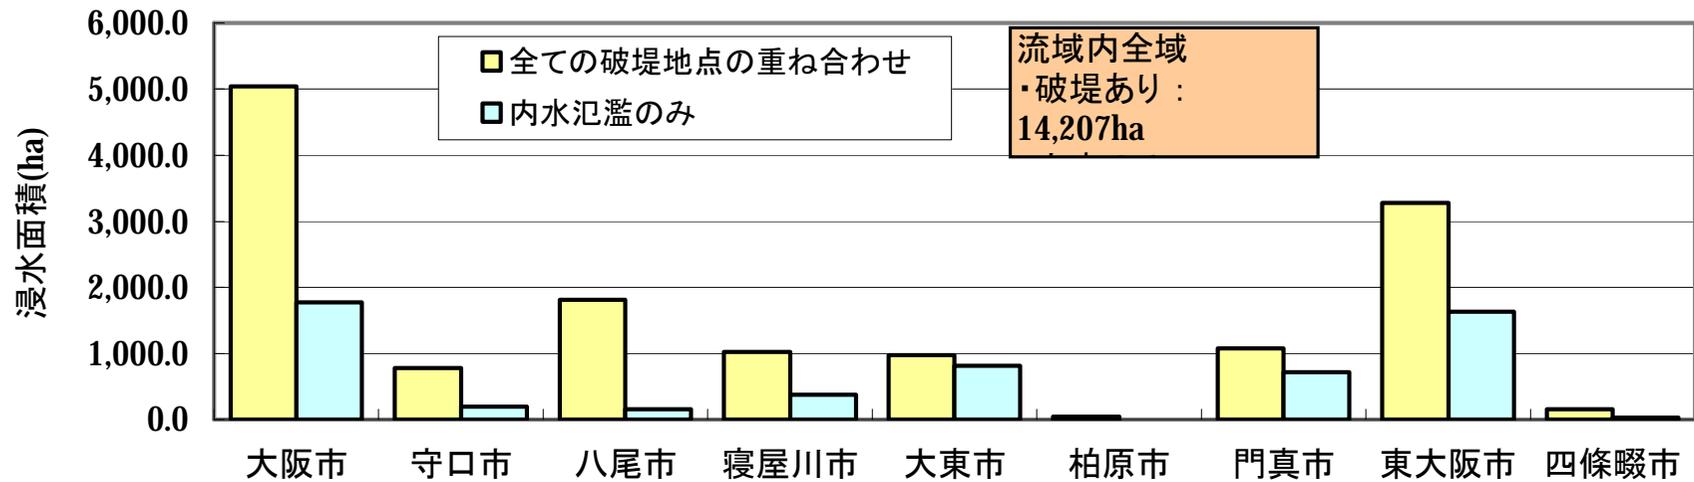
# 浸水によるの床上・床下浸水の発生状況

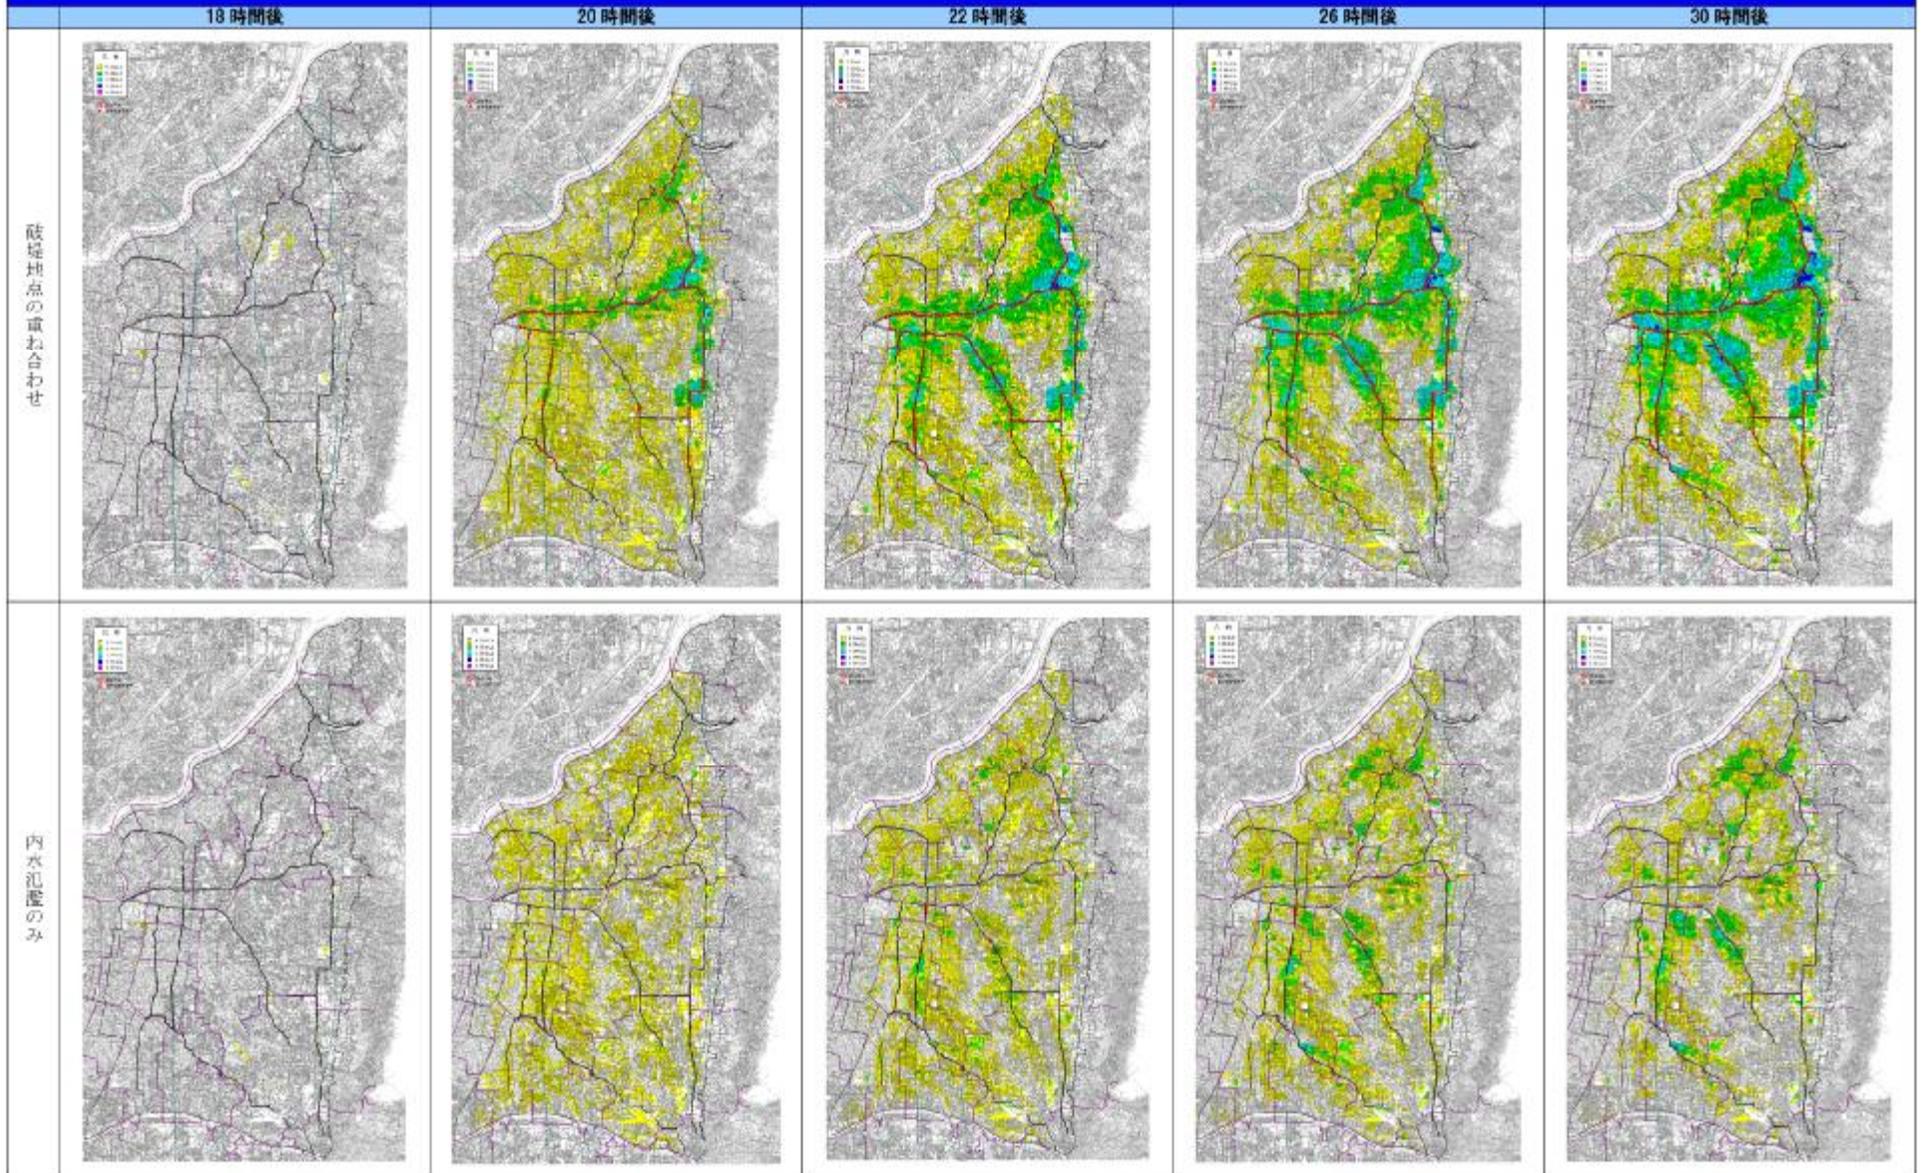
# 浸水の時系列変化

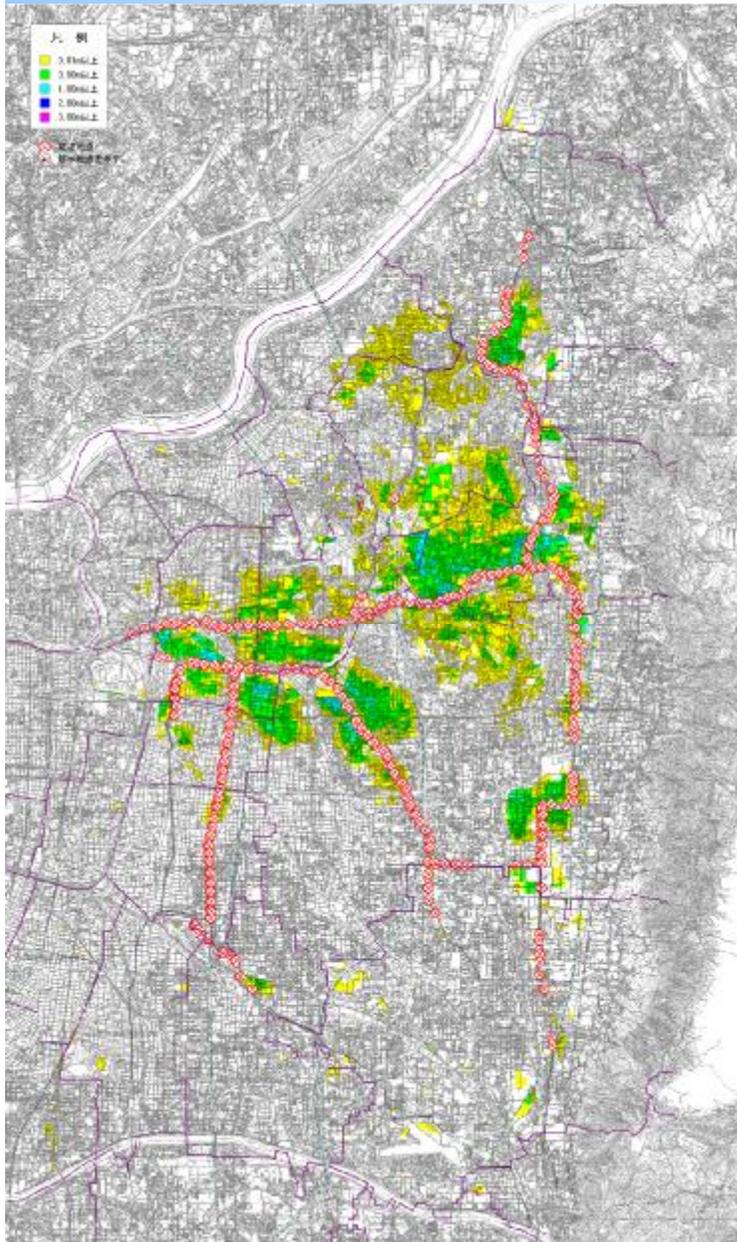
48時間後（全ての破堤地点の重ね合わせ）

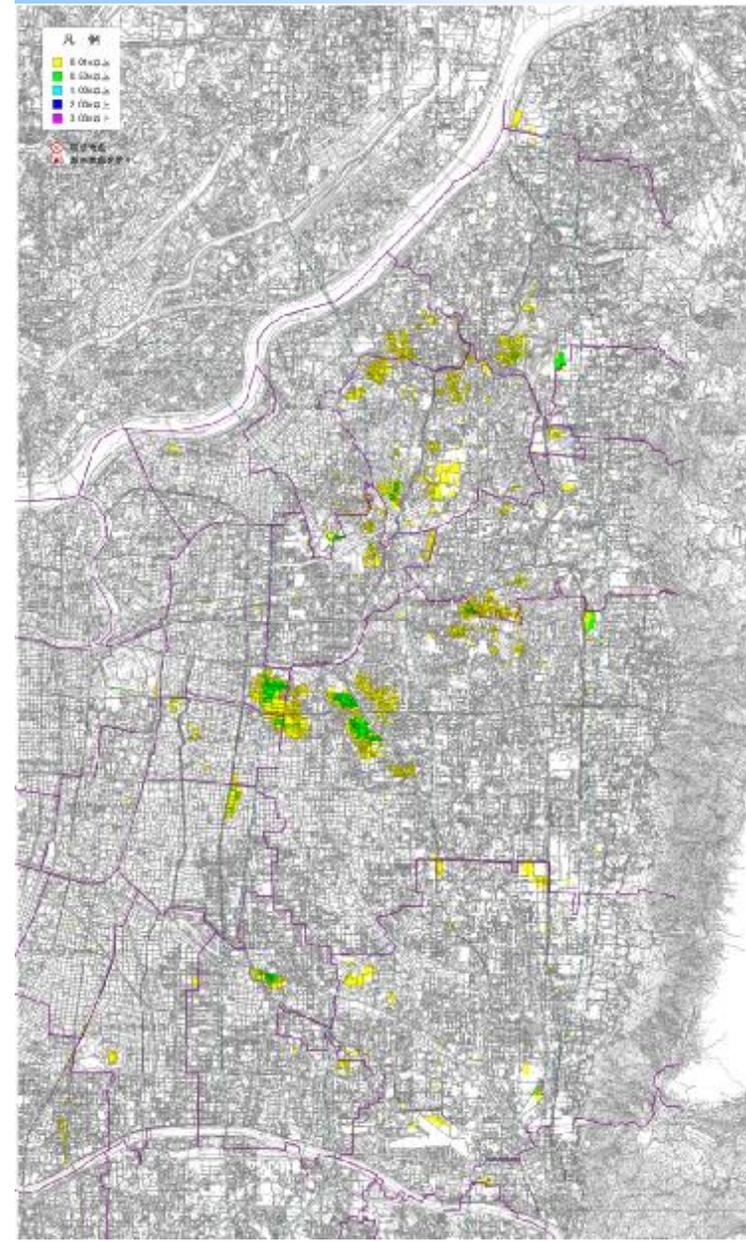
48時間後（内水氾濫のみ）
