平成 29 年度における大阪府内のダイオキシン類環境調査結果の概要

1 常時監視調査結果

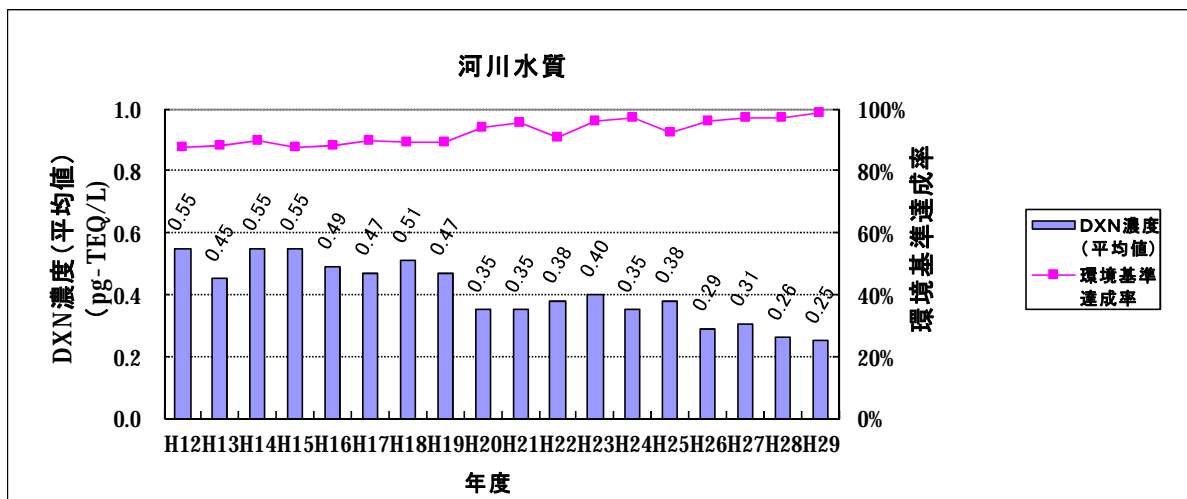
図2 ダイオキシン類常時監視結果の推移（河川水質）

平成 29 年度の河川水質の調査は 71 地点で実施しました。年間平均値で見ると、濃度範囲は 0.045～1.1 pg-TEQ/L、平均値は 0.25 pg-TEQ/L でした。古川「徳栄橋」で環境基準を超過し、環境基準達成率は 98.6% でした。

また、ダイオキシン類濃度の平均値の経年変化をみると、平成 12 年度の測定開始以降、緩やかな改善傾向で推移しています。

なお、環境基準達成率は、平成 12 年度から平成 19 年度までは 90% をやや下回っていましたが、平成 20 年度以降は 90% 以上で推移しています。

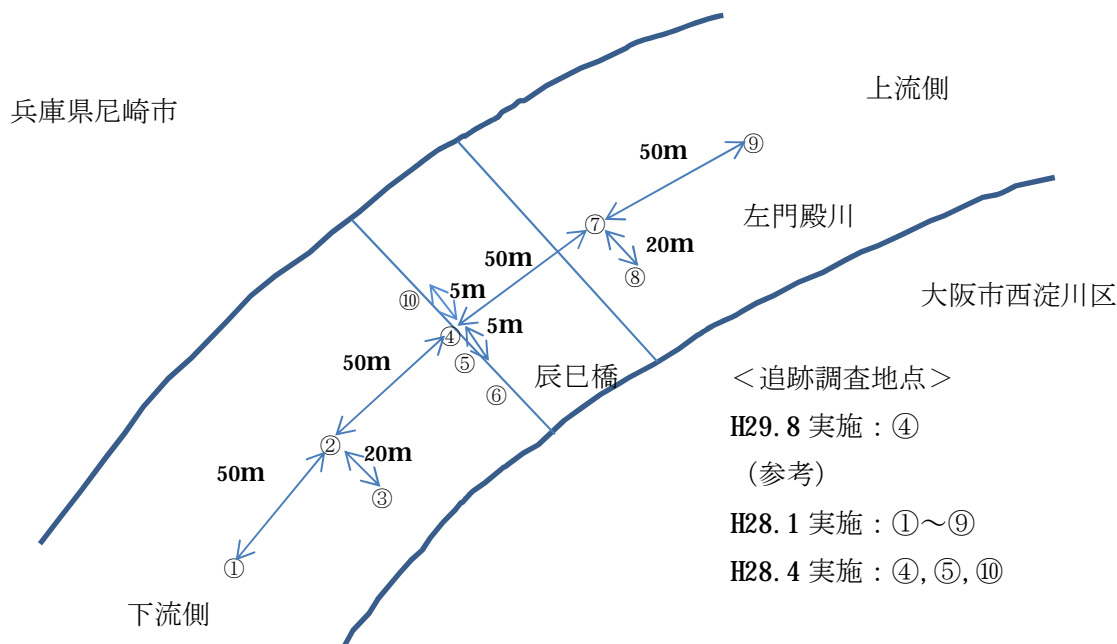
図 8 左門殿川追跡調査地点

汚染の状況を把握するため、「辰巳橋」において、常時監視に加え、追跡調査を実施しました（図7、8）。

地点名	地点位置	H27. 7. 31 (常時監視)	H28. 1. 14	H28. 4. 19	H28. 7. 21 (常時監視)	H29. 7. 11 (常時監視)	H29. 8. 3
①	下流 100mの流心地点	—	53	—	—	—	—
②	下流 50mの流心地点	—	31	—	—	—	—
③	下流 50mの流心より 20m左岸寄	—	32	—	—	—	—
④	橋梁下流端の流心地点	1100	87	72	180	71	49
⑤	橋梁下流端の流心より 5m左岸寄	—	140	46	—	—	—
⑥	橋梁下流端の流心より 20m左岸寄	—	71	—	—	—	—
⑦	上流 50mの流心地点	—	25	—	—	—	—
⑧	上流 50mの流心より 20m左岸寄	—	43	—	—	—	—
⑨	上流 100mの流心地点	—	21	—	—	—	—
⑩	橋梁下流端の流心より 5m右岸寄	—	—	46	—	—	—
