### 3. 水害の状況

#### 3. 1 過去の被害状況

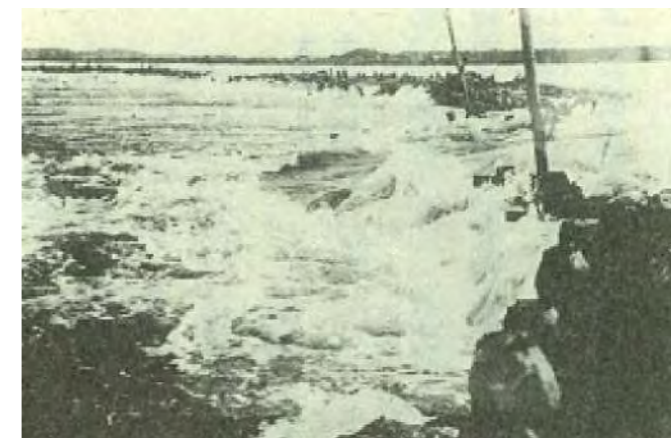
大塚の堤防決壊箇所（大正 6 年）

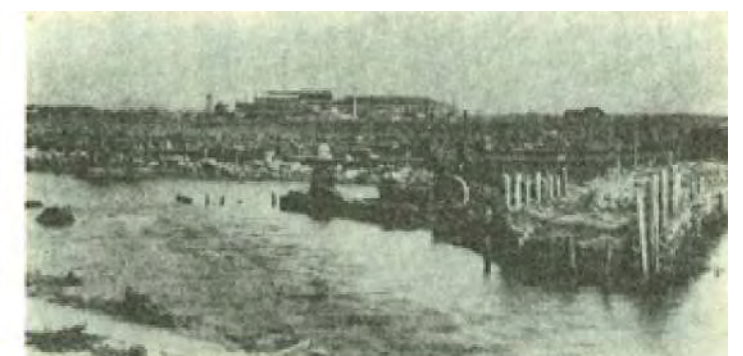
室戸台風により破壊された西島町中堤防

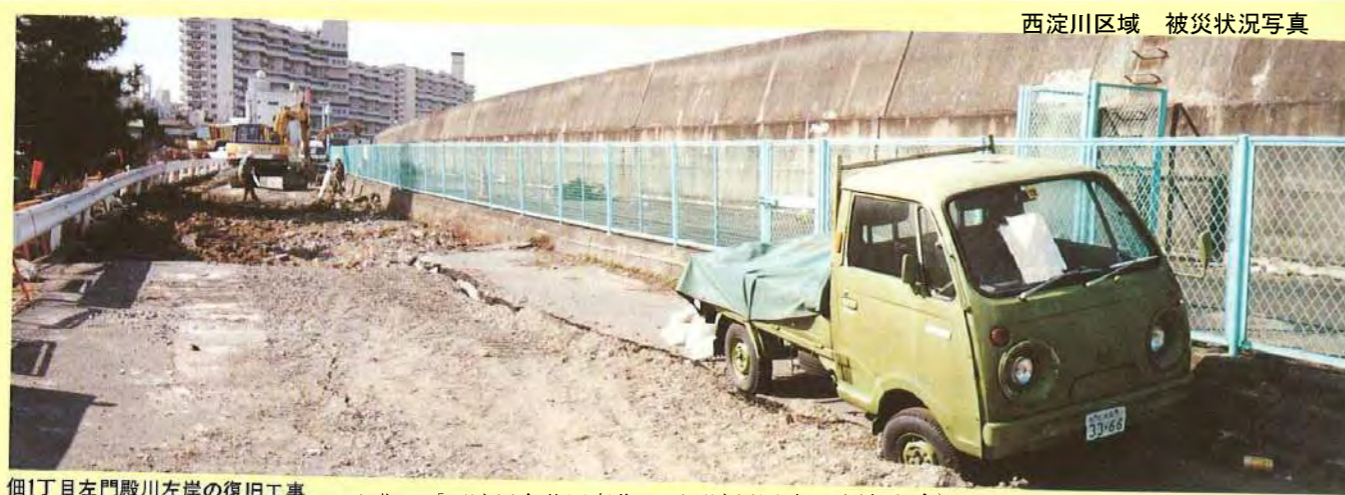
佃1丁目左門殿川左岸の復旧工事

このように形成された地盤は地震に弱く、平成7年の阪神淡路大震災では、西淀川区においては、人的な被害は無かったものの、液状化により、神崎川堤防などの施設被害が多数発生しました。

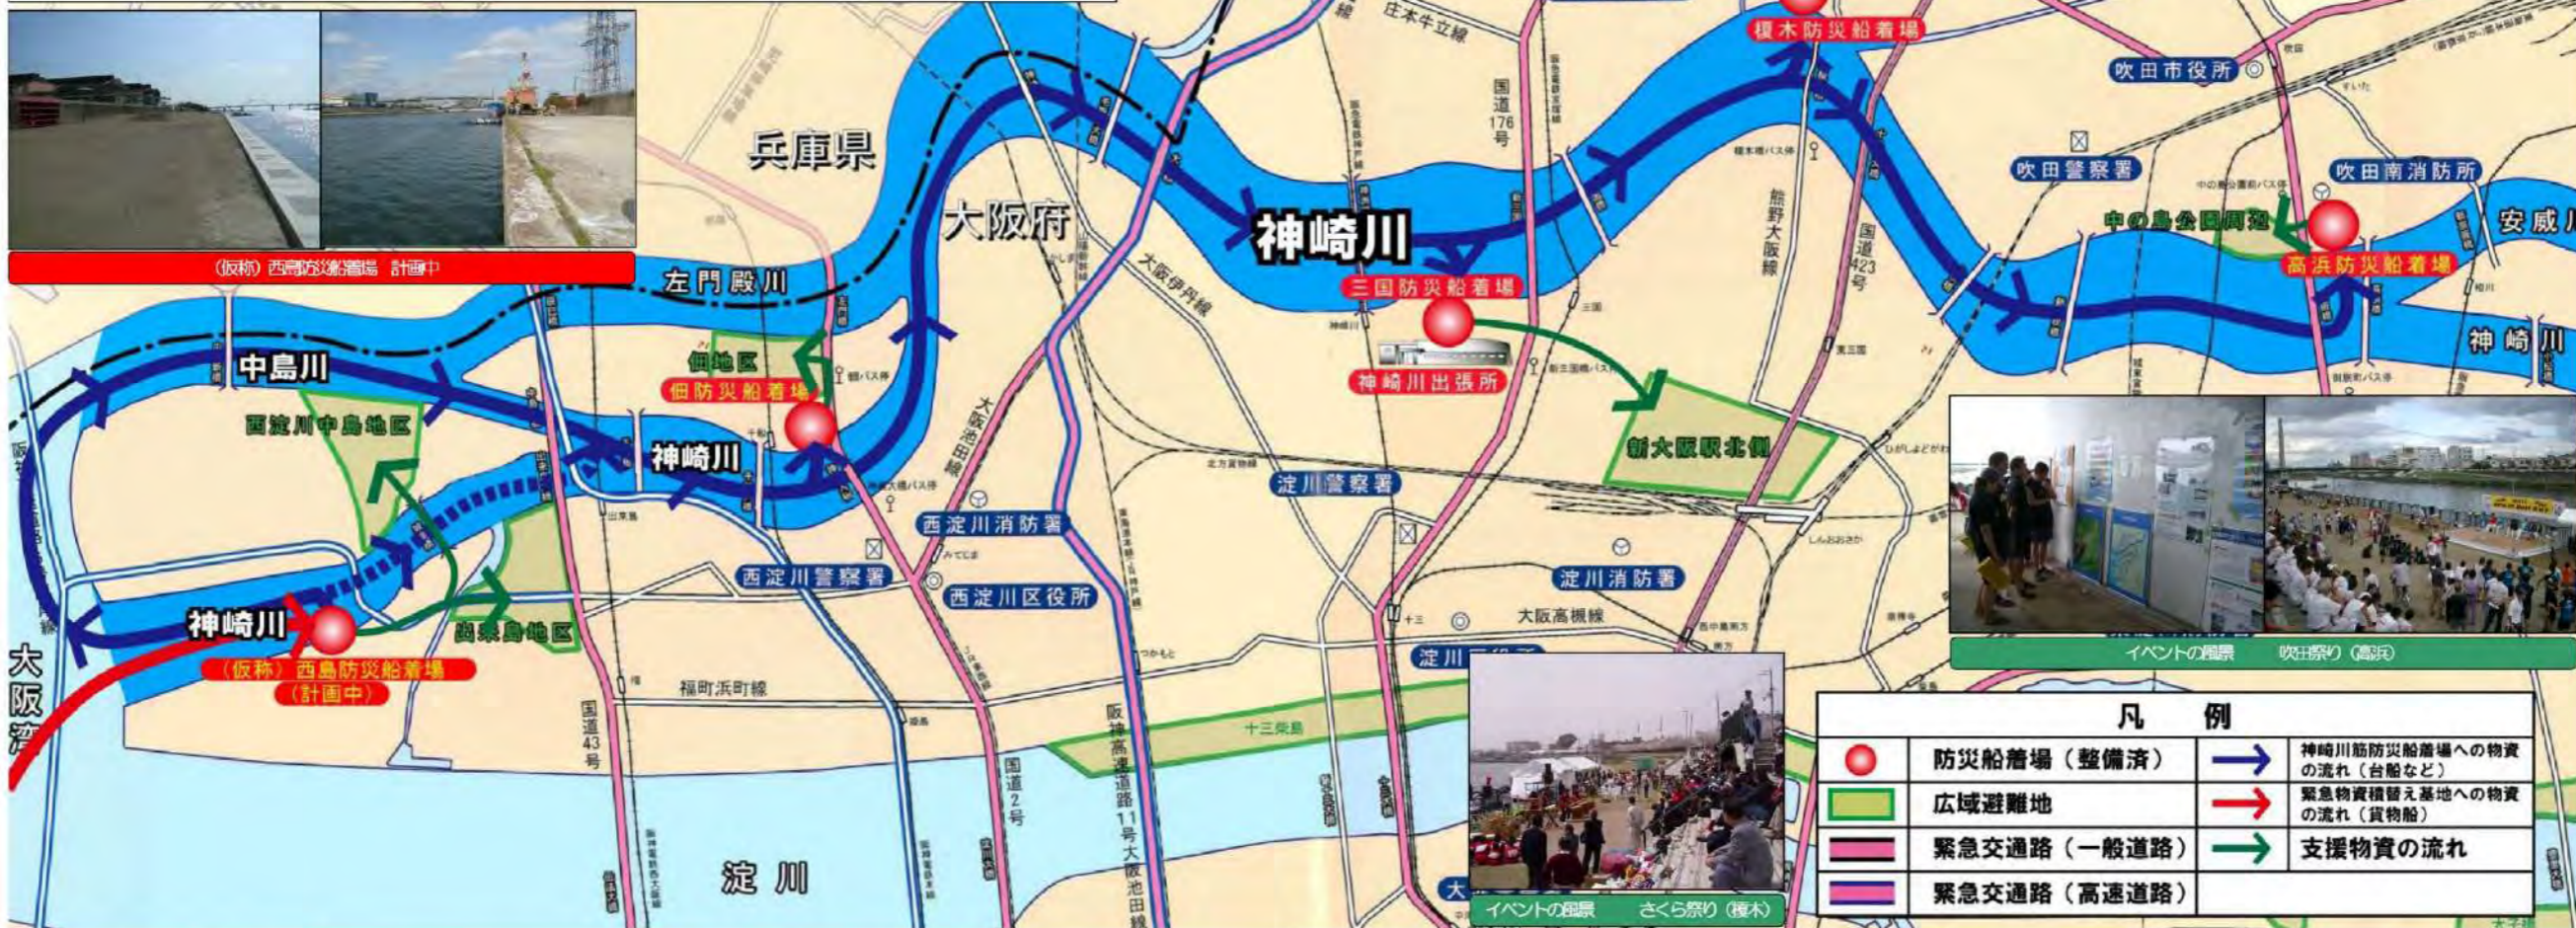
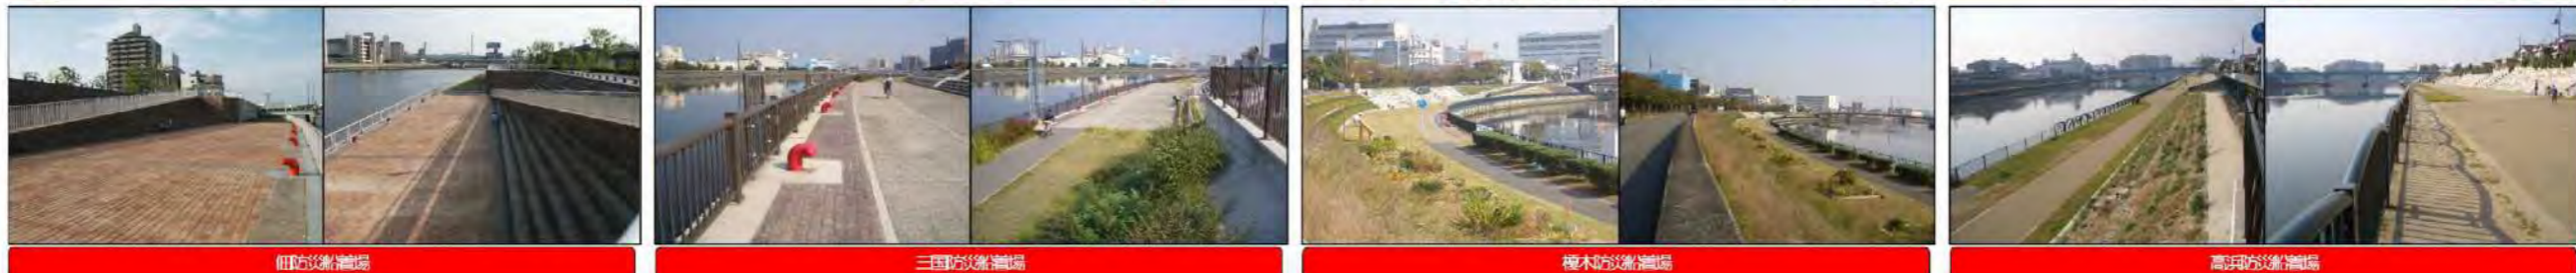
◆神崎川の防災船着場  
 一級河川神崎川では、西大阪治水事務所が主体となって、合計5箇所の防災船着場が整備されております（一箇所整備中）。  
 神崎川下流左岸（城島橋下流左岸）の船着場は、上流船着場への緊急物資積み替え基地としての機能としても役割を担い、大型の貨物船も接岸できます。

大地震などの災害時において、陸上輸送に代わり、河川を利用した輸送を行うための施設として、「防災船着場」を整備しています。  
 神崎川下流ブロックでは、整備済の「佃防災船着場」と整備中の「西島防災船着場」があります。

高浜	榎木	三国	佃	(仮)西島 (計画中)
所在地	吹田市	吹田市	大阪市淀川区	大阪市西淀川区	大阪市西淀川区
整備延長	L=259.2m	L=228.8m	L=572.0m	L=58.5m	L=330m
パース数	2	2	3	1	4
対象船舶	50DWT~400 DWT級台船	—	—	—	貨物船 700DWT 50DWT~400DWT 級 台船
広域避難地	中の島公園周辺	アメニティ江坂	新大阪駅北側	佃地区	中島地区 出来島地区
緊急交通路	府道大阪高槻京 都線	国道423号 国道479号	国道176号	国道2号	国道43号 阪神高速湾岸線
整備年度	H9~H15	H13~H14	H14~H15	H12~H16	H17~
