1. 治水の現状と課題

(1) 過去の洪水

(2) 治水の現状

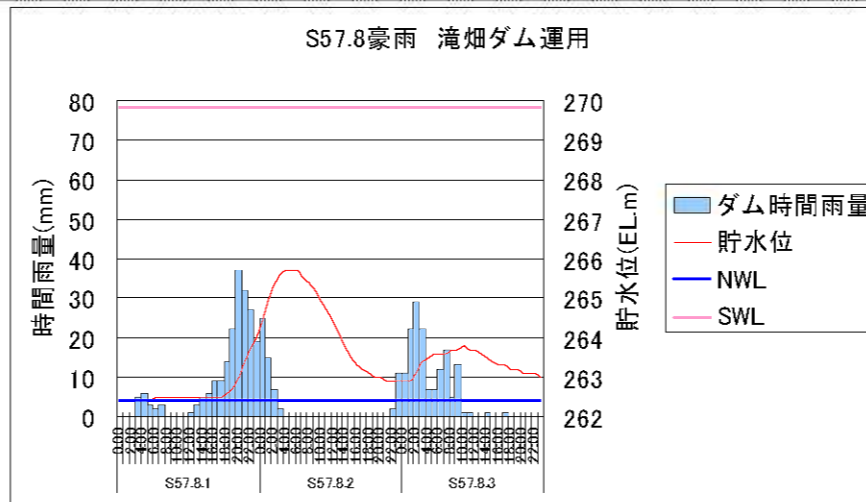
図 滝畑ダムの雨量・貯水位の変化

7月21日、マーシャル諸島付近に発生した台風10号は、進路を北西から北北西に変えながら、大型の強い勢力を保持したまま、8月1日には近畿地方に接近した。1日夜には中心気圧970mbと大型で並の強さの勢力となり、最大累積雨量は石川流域で226mmにも達しました。道明寺地点の流量は、1200m³/sを記録しました。

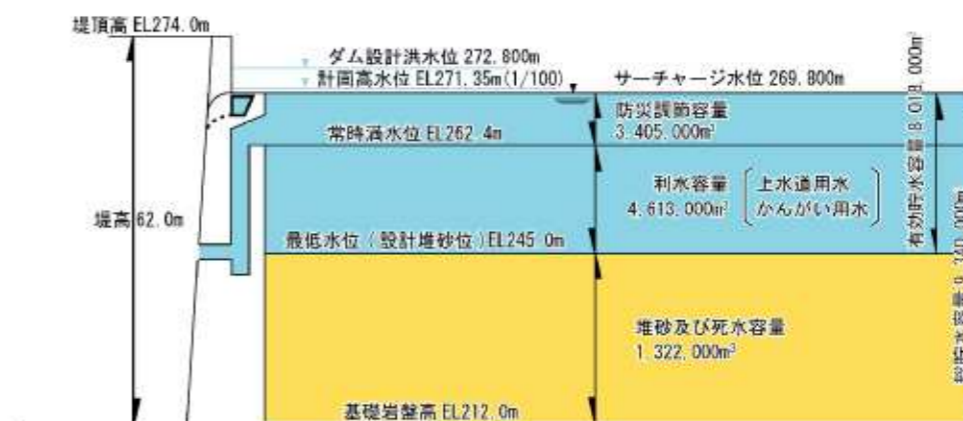
図 貯水池容量配分図

河川名		大和川水系石川		湛水面積	52.3ha
ダム	位置	河内長野市滝畑地先		湛水延長	約2.4km
	流域面積	22.9km ²		満水位標高	EL269.80m
	防災面積	542ha		設計堆砂位	EL245.0m
	かんがい面積	399.5ha		ダム天端標高	EL274.0m
	地質	半花崗岩		総貯水容量	9,340,000m ³
	型式	曲線重力式コンクリートダム		有効貯水容量	8,018,000m ³
	堤高	62.0m		洪水調節容量	3,405,000m ³
	堤頂長	120.5m		利水容量	4,613,000m ³
	堤頂幅	4.0m		死水容量	1,322,000m ³
	堤体積	約84,500m ³		水没戸数	79戸
道路	付替府道	約4,010m	有効巾員8.0m	田	10.9ha
	進入道路	約4,220m	有効巾員8.0m	畑	9.5ha
	管理道路	約1,650m	有効巾員4.9~5.5m	宅地	5.3ha
	市道付替	約1,030m	有効巾員4.0~5.5m	山林、その他	25.8ha

また、昭和57年3月、上流部に滝畑ダムが完成し、洪水調節が実施されています。
