# 大和川水系石川ブロックの現状と課題 〈治水、利水および環境〉

平成20年12月

大阪府

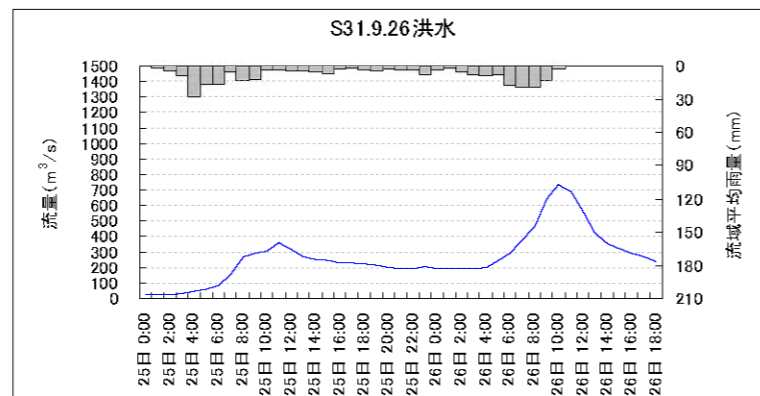
図 流量及び降雨の状況

その後、台風は北東に進路を取り、27日には近畿地方に接近。この台風は東北東進型の雨台風のコースを取ったため、特に本州南部で雨量が多く、寒冷前線の活動による降雨も重なったため、最大累積雨量は石川流域で250mmにも達しました。道明寺地点の流量は、730m<sup>3</sup>/sを記録しました。

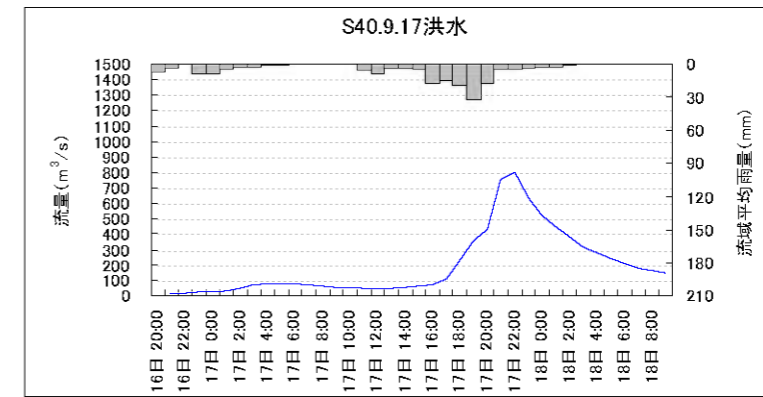
図 流量及び降雨の状況

9月11日サイパン島西方の海上に発生した台風24号は、前日の10日に近畿地方を襲った23号の上陸のほとんど直後であり、前線の南下と重なったこともあいまったことから、来襲時の最大累積雨量は石川流域で230mmにも達し、道明寺地点の流量は、800m<sup>3</sup>/sを記録するなど、大規模な出水となりました。

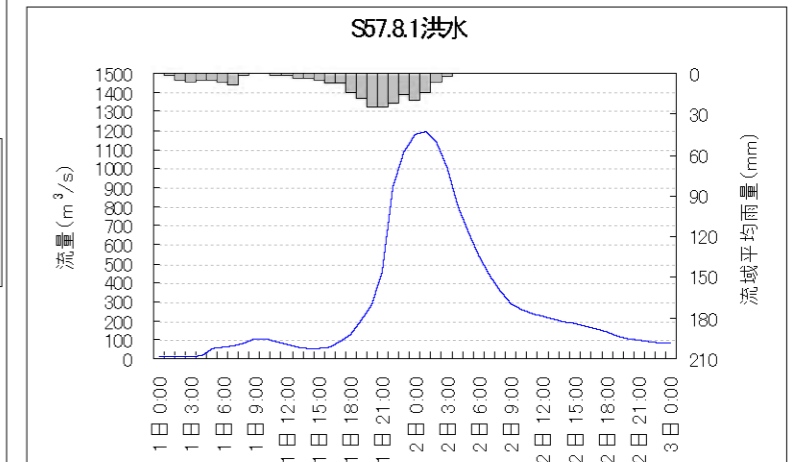
図 道明寺流量及び降雨の状況

7月21日、マーシャル諸島付近に発生した台風10号は、進路を北西から北北西に変えながら、大型の強い勢力を保持したまま、8月1日には近畿地方に接近した。1日夜には中心気圧970mbと大型で並の強さの勢力となり、最大累積雨量は石川流域で226mmにも達しました。道明寺地点の流量は、1200m<sup>3</sup>/sを記録しました。

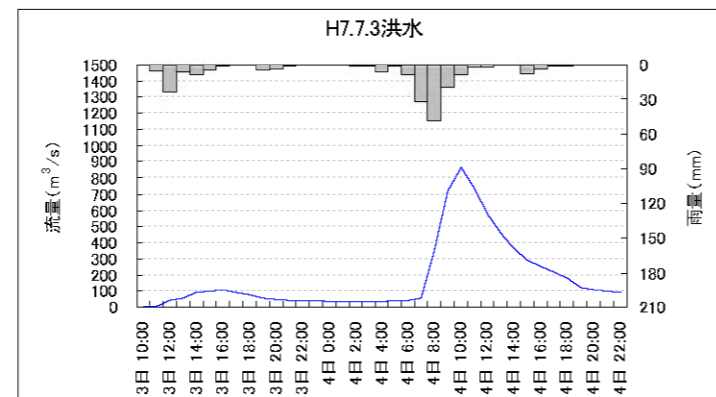
図 流量及び降雨図比較図

西日本に停滞していた梅雨前線が7月3日早朝からやや南下し、前線に向かって南海上から暖かく湿った空気が流れ込み前線の活動が活発となった。このため、大阪府では、降り始めからの総降水量が300mm以上の大雨となった。このうち、河内長野では、4日8時までの1時間に59mm、4日8時までの3時間に108mmと短時間で非常に激しい雨が降った。

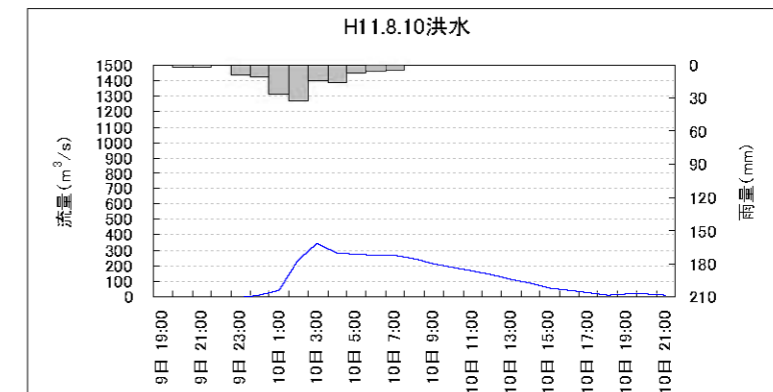
図 流量及び降雨図比較図

8月7日に関東の南海上で発生した熱帯低気圧は北西に進み、10日に紀伊半島に上陸した後、近畿地方に停滞した。この熱帯低気圧に向かって、南から暖かく湿った空気が流れ込んだため、大気の状態が不安定となり、大阪府の広い範囲で100mmを超える大雨となった。

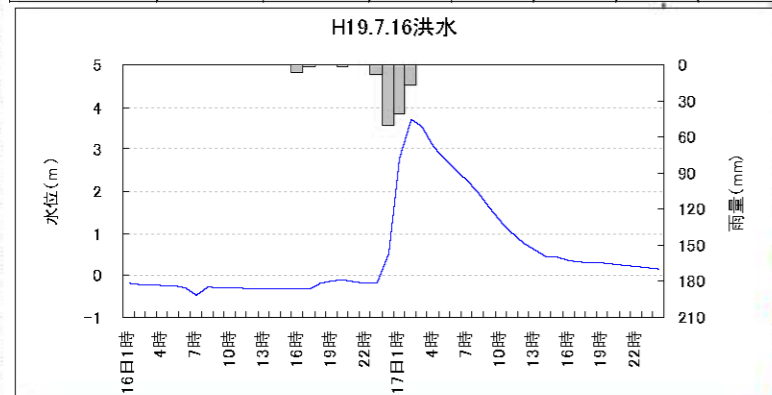
※ 雨量は千早観測所  
 ※ H-Q式：H19年度は未公表
