### 3. 課題整理

#### ①治水施設の老朽化、河床低下

# ②気候変動に伴う災害リスクの増大の懸念

### ③ 厳しい財政状況（治水目標の達成時期の長期化）

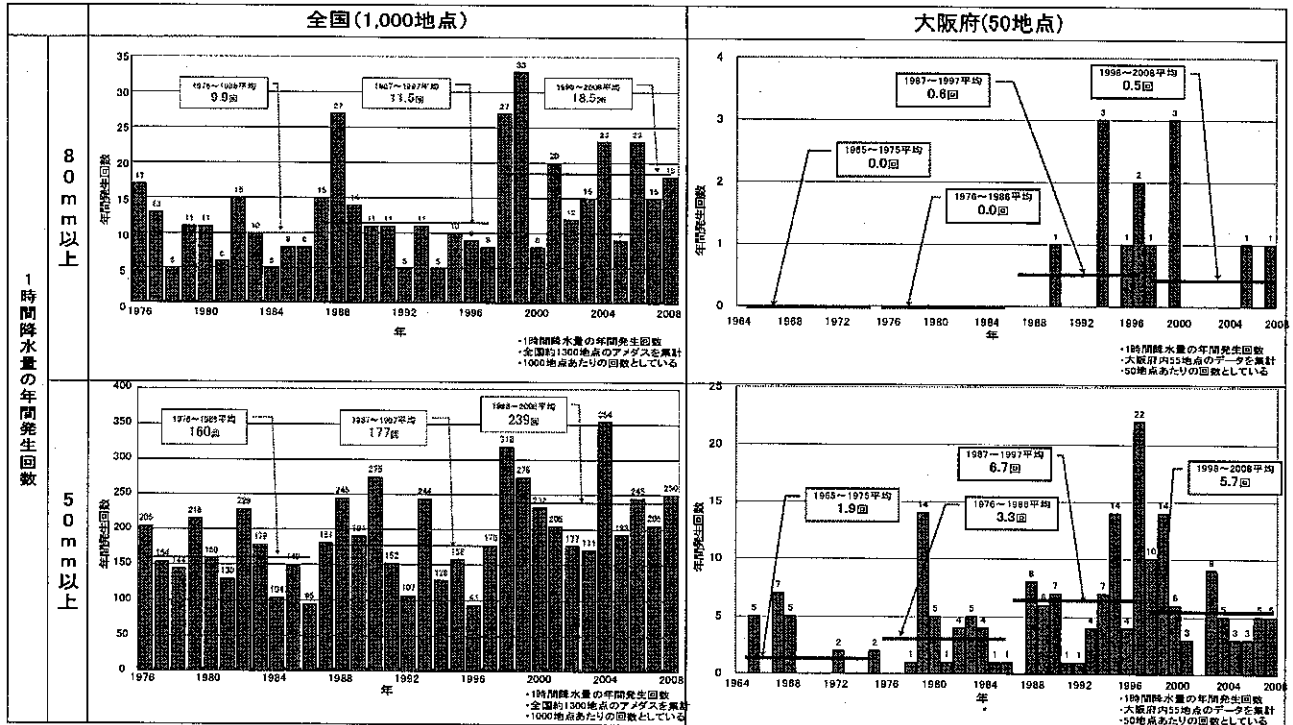
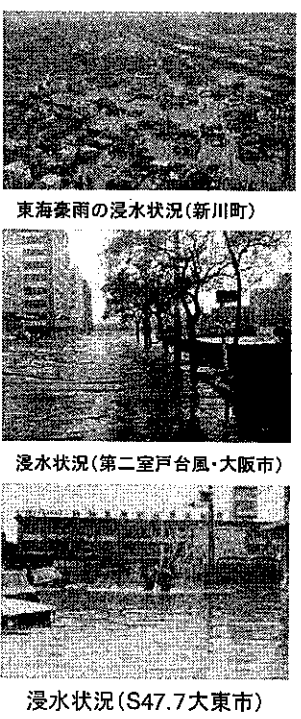
・近年、時間雨量50ミリ、80ミリ以上の雨量の観測回数が増加。

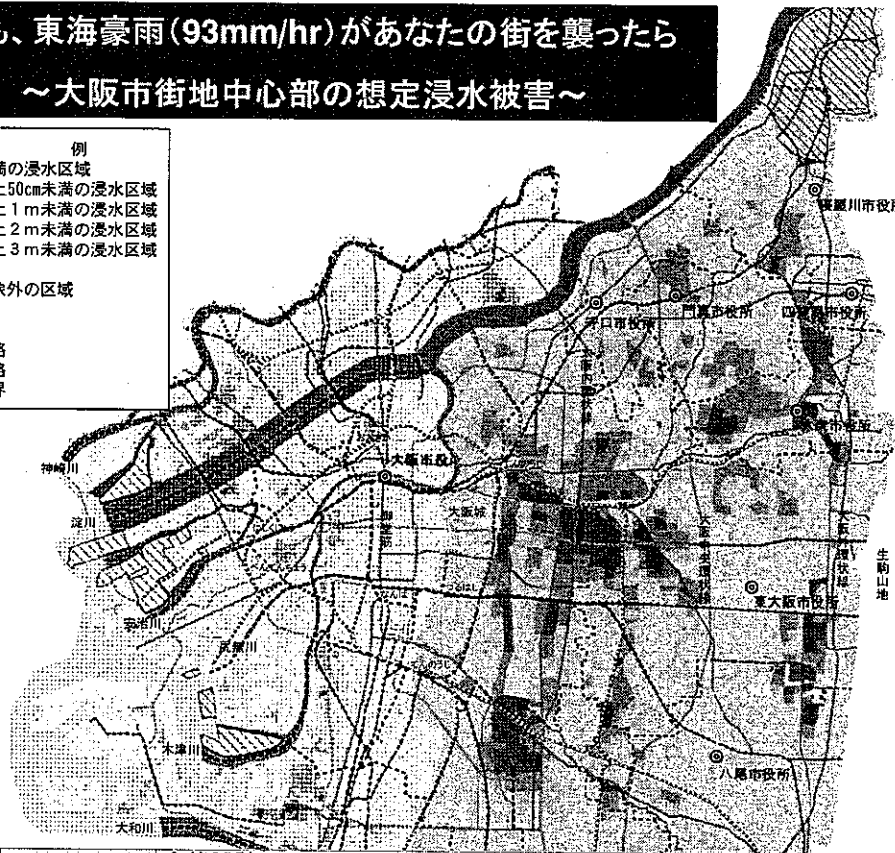
## もしも、東海豪雨(93mm/hr)があなたの街を襲ったら ～大阪市街地中心部の想定浸水被害～

区分	全体面積 (ha)	浸水面積(ha)[%]		浸水量 (万m <sup>3</sup> )	備考
		浸水深0.1m以上	浸水深0.5m以上		
大阪市西部域	12,145	3,983 [32.8%]	751 [6.2%]	1,489	
寝屋川流域	20,541	8,684 [42.3%]	3,399 [16.5%]	4,822	面積は内水域のみ
合計	32,686	12,667 [38.8%]	4,150 [12.7%]	6,311

\*本図面は「大阪府都市型水害対策に関する提言(平成15年3月)大阪府都市型水害対策検討委員会」に基づき作成
