淀川水系寝屋川流域の 当面の治水目標の設定等について

1. 流域の概要
2. 治水計画とこれまでの整備状況
3. 当面の治水目標の設定等

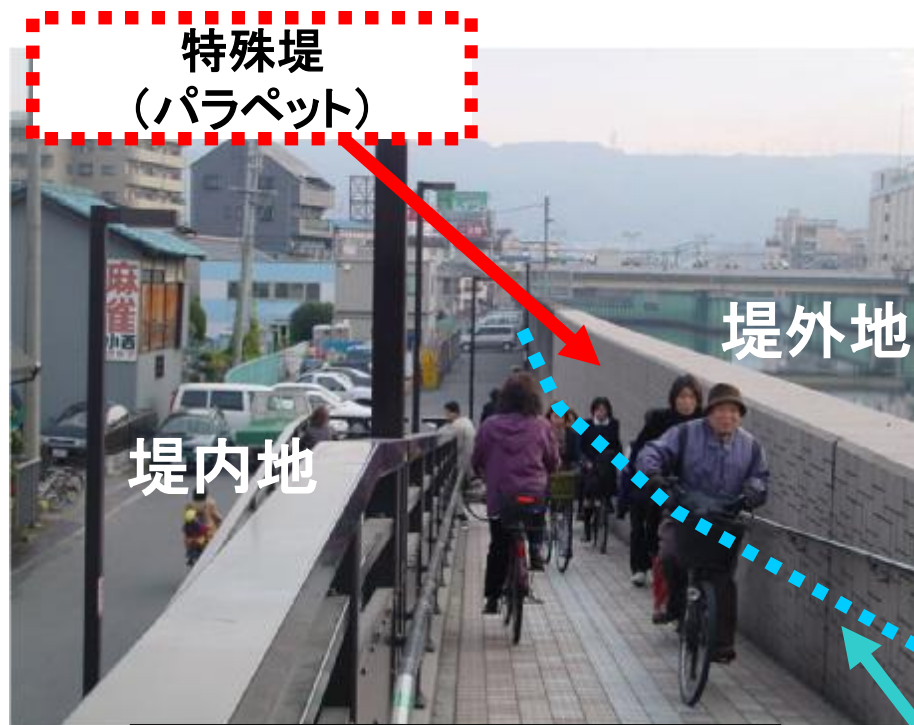
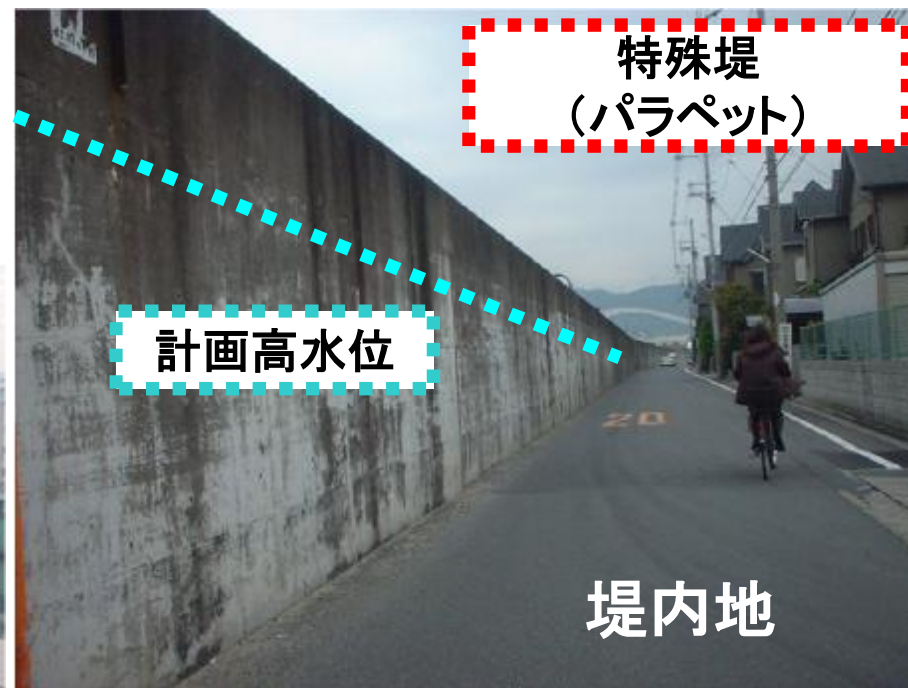
寝屋川(住之井橋付近)

◆寝屋川流域は改修工事の結果、堤防はコンクリートの壁で限界まで高く積上げています。

- ・過去から浸水被害に悩まされてきた寝屋川流域ではこれまでの対策で地上河川での洪水対策は限界と考えられます。
- ・高い堤防は自然環境、必ずしも生活環境や景観に良いとは思えませんが、いつも流域住民の安全・安心を守っています。

～地上河川での対応の限界～

計画高水位

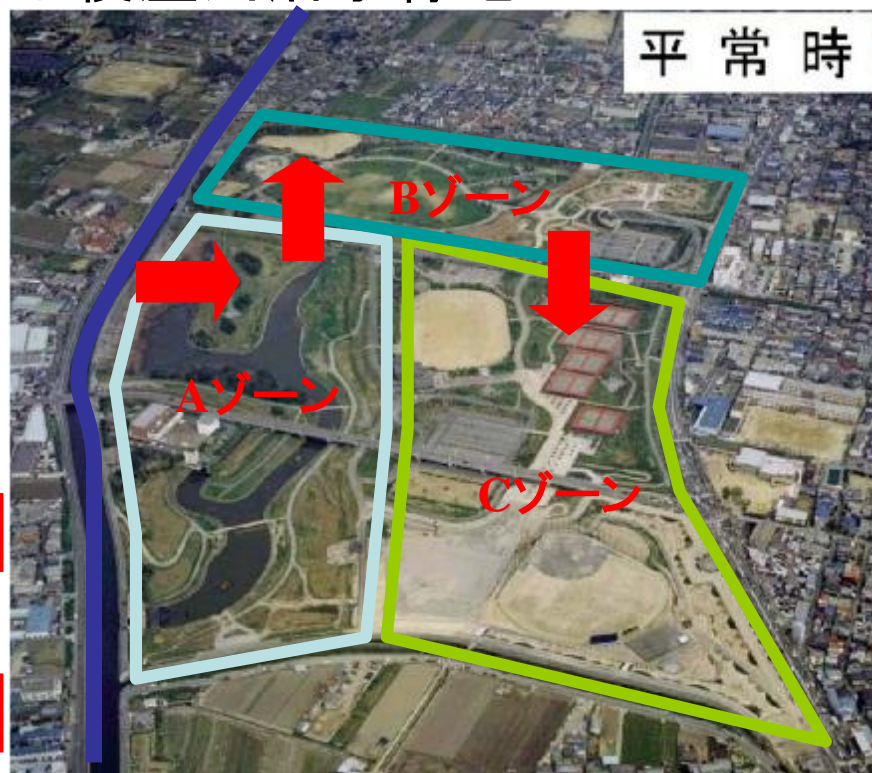
●寝屋川治水緑地

○ 大雨の時には河川からの洪水を計画的に一時貯留することによって、下流河川の水位低下と流量負担軽減を図る施設です。

3~5年に一度 10年に一度 30年に一度

※ 平常時には府営「深北緑地」として多くの府民に親しまれています。
