淀川水系神崎川下流ブロックの流域の概要について（概要版）

平成 25 年 12 月 16 日（月）
平成 25 年度 第 8 回
大阪府河川整備審議会

資料
3-2

神崎川・中島川・左門殿川・西島川の現状

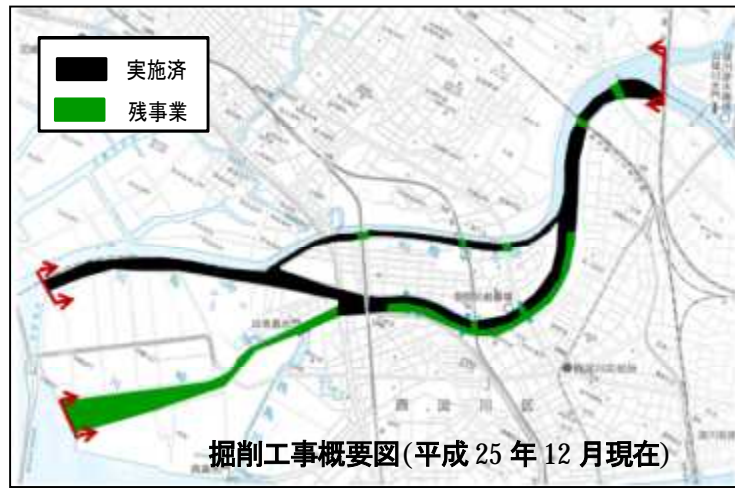
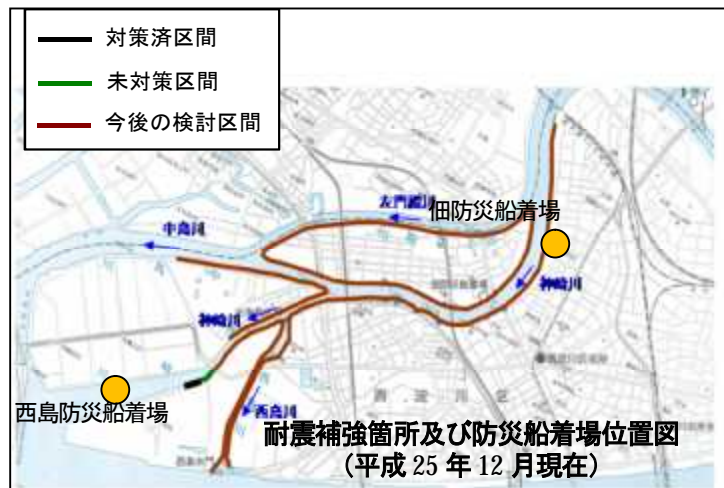
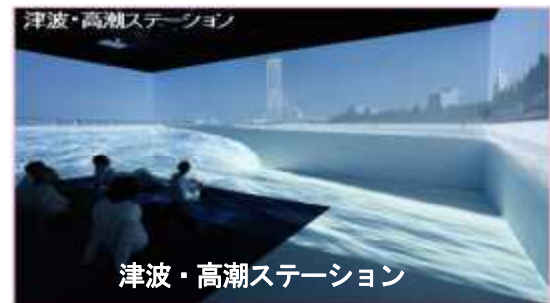
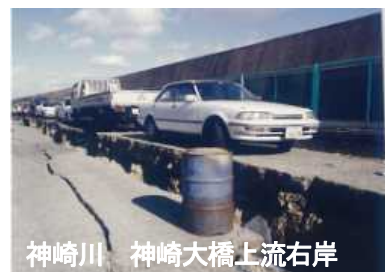
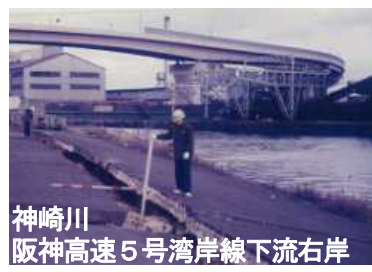
阪神・淡路大震災による被災状況

- 神崎川ブロックの治水目標である 1/40 確率の流下能力の確保を目的に河床掘削を実施している。
- 高潮対策として、伊勢湾台風と同規模の大型台風が大阪湾に最悪のコース（室戸台風の経路）を通して、満潮時に来襲したことを想定した防潮堤が整備済みである。（計画防潮堤高 O.P.+8.10m~O.P.+6.80m）また、堤防高が不足する箇所では防潮鉄扉が設置されており、西島川では防潮水門が整備されている。
- 神崎川下流部においては、平成 21 年 3 月に策定した「大阪府都市整備部地震防災アクションプログラム」に基づき、上町断層等の直下型地震や近い将来に発生が予測されている東南海・南海地震等の海溝型地震に対応した耐震補強を実施している。
- また、南海トラフ巨大地震で想定される地震・津波による河川構造物の照査を実施しており、防潮堤については、対策箇所の重点化、優先順位付けを行っている。
- 「津波・高潮ステーション」を通し、多くの人々に津波・高潮に対する正しい知識を習得してもらい避難の重要性や事前の備え、地域コミュニティの必要性等を認識してもらえよう啓発を進めている。
- 震災を契機に大災害時の緊急物資輸送路として、佃防災船着場及び西島防災船着場の整備を行った。また、佃防災船着場は、平常時には水辺に親しむことができる場となっている。
