近年の降雨について

近年の降雨を踏まえた取組みについて（諮問）

1. 近年の降雨の傾向について

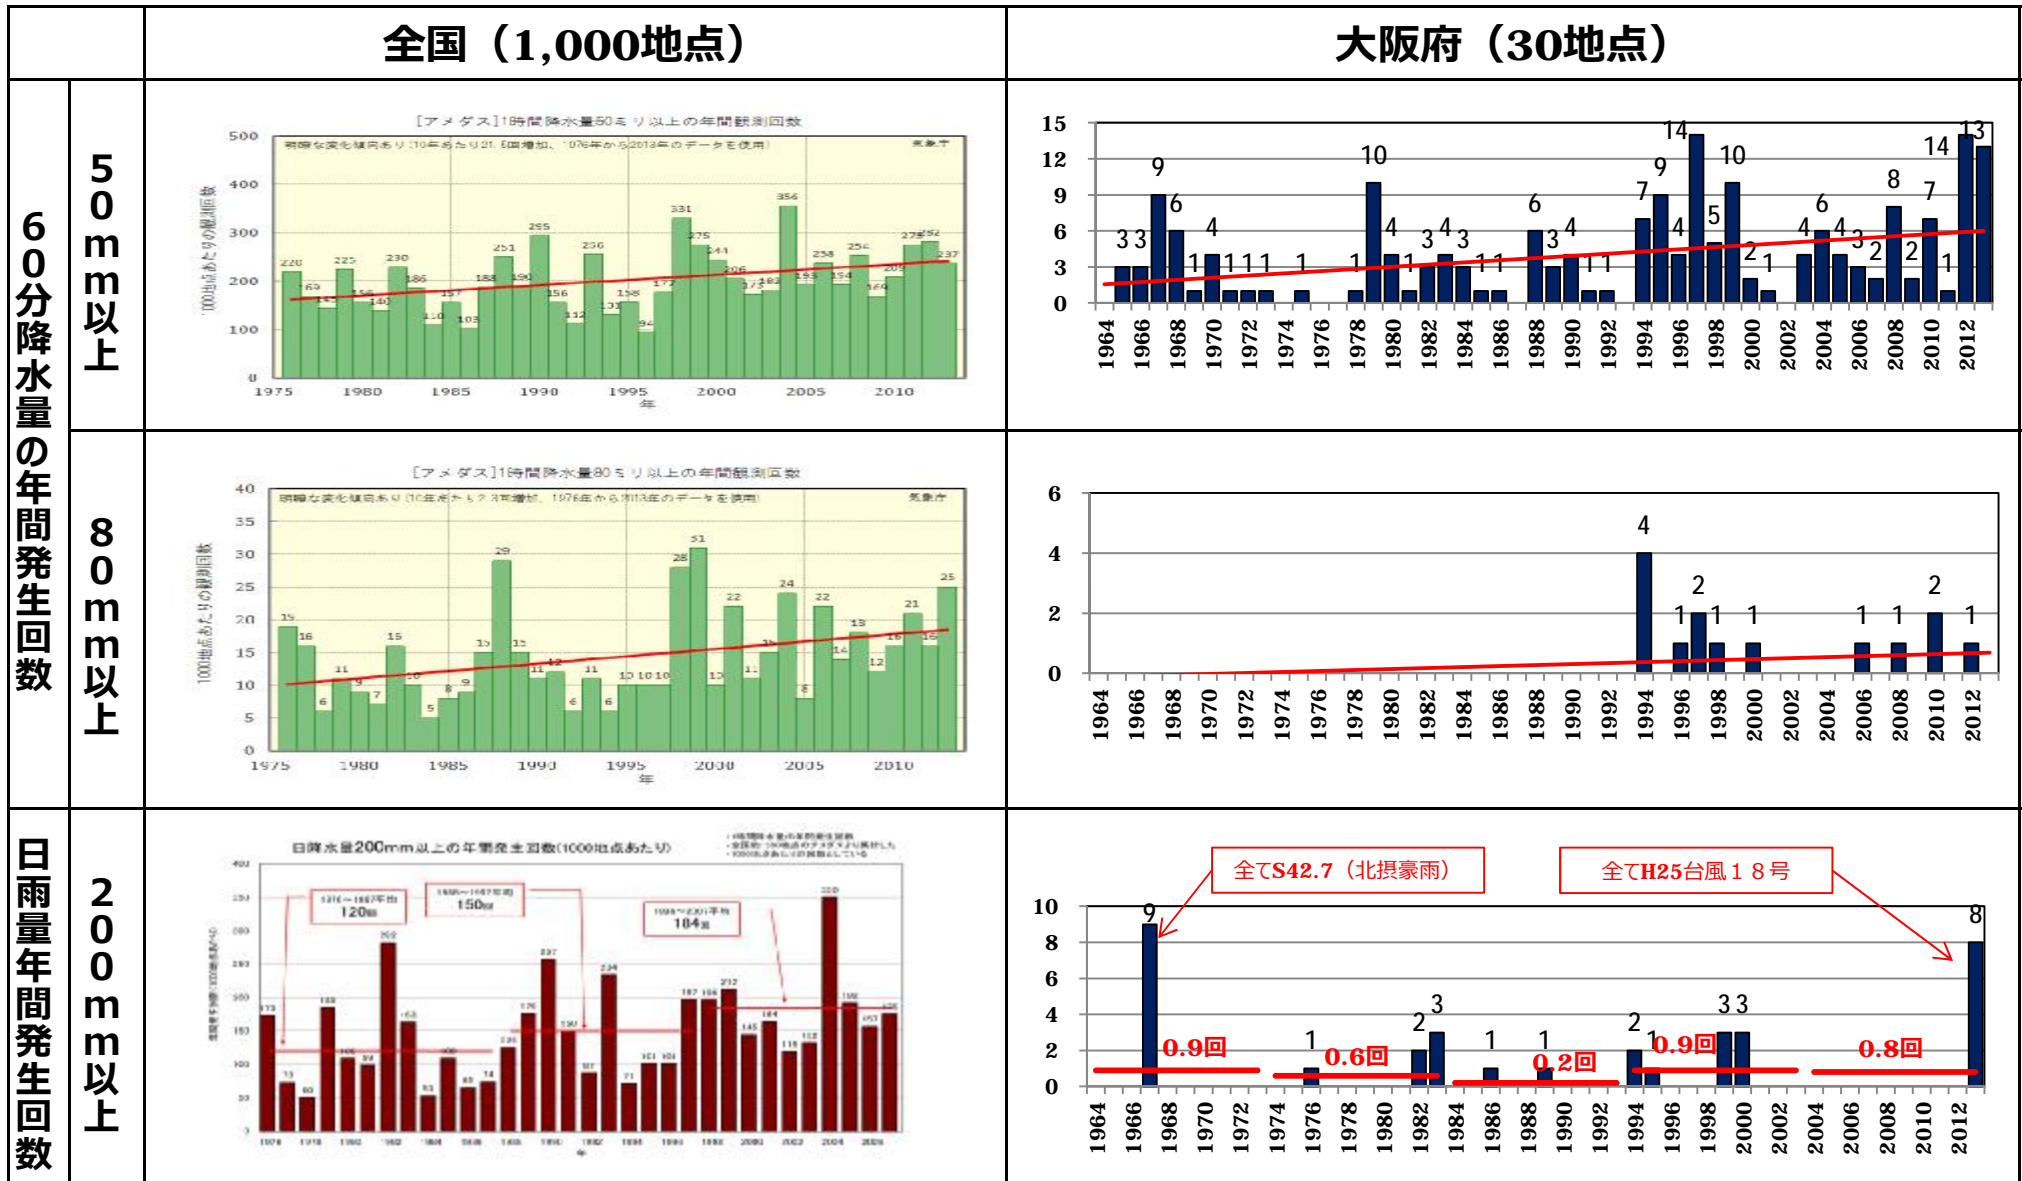
全国（アメダス）及び大阪府域観測所の比較

※大阪府内32地点のデータを集計し、30地点あたりの回数としている

- ・50ミリ／hr以上及び80ミリ／hr以上の降雨の発生回数は増加傾向
- ・確率処理による短時間(60分)の雨量は、増大

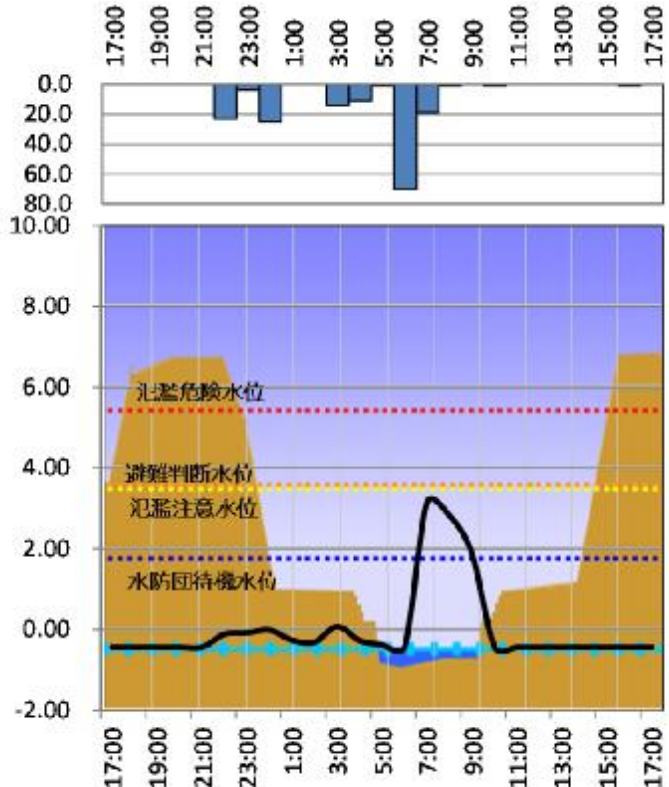
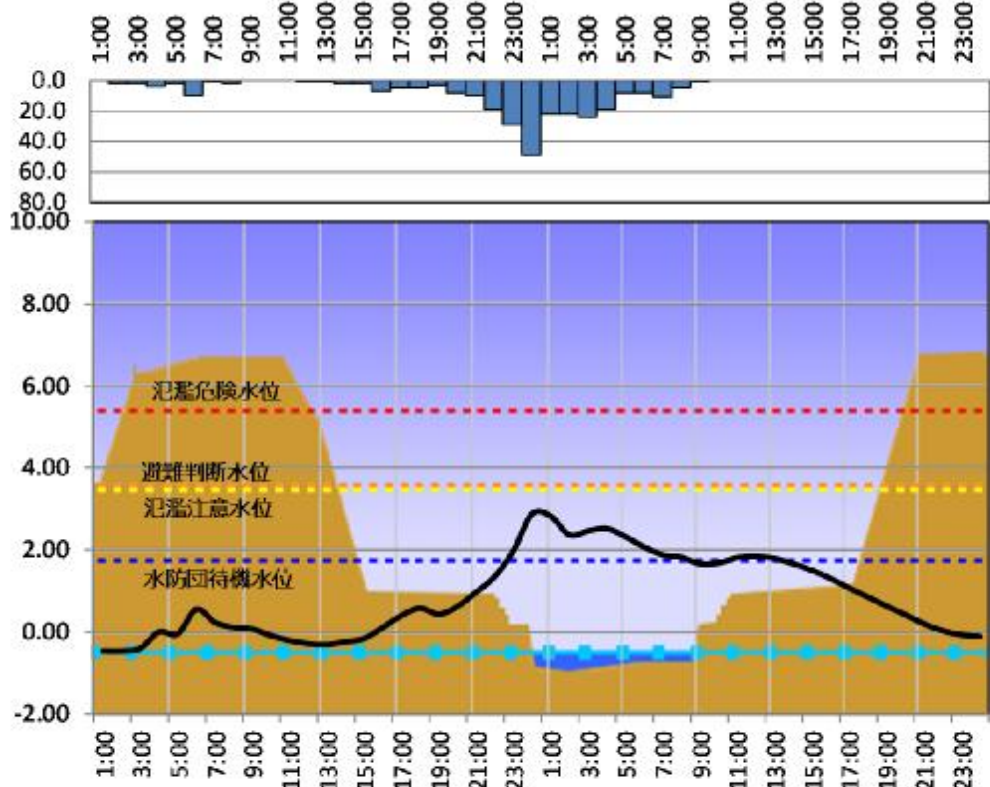
短時間の豪雨・長時間の豪雨による河川の水位

平成24年度8月豪雨	平成25年9月台風18号		
<ul style="list-style-type: none"> ・8月13日17:00～8月14日17:00 ・雨量観測所：地整枚方 ・水位観測所：穂谷川（禁野橋） 	<ul style="list-style-type: none"> ・9月15日01:00～9月16日24:00 ・雨量観測所：枚方 ・水位観測所：穂谷川（禁野橋） 		
時間最大雨量：70.0mm/hr 24時間最大雨量：170mm/hr	時間最大雨量：49.0 mm/hr 24時間最大雨量：260mm/hr

②特徴の異なる特に降雨量の多い2降雨について浸水被害を比較

a. 平成24年8月降雨〔短時間豪雨〕
・短時間降雨量が特に多い:111mm/hr
(長時間降雨量:227mm/24hr)
・床上・下浸水戸数:約23,100戸

b. 平成25年9月降雨〔長時間豪雨〕
・長時間降雨量が特に多い:346mm/24hr
(短時間降雨量:61mm/hr)
・床上・下浸水戸数:約200戸

⇒短時間のピーク流量が内水域の雨水排水能力を超過した場合に被害が大きくなる
