近年の降雨を踏まえた取組みについて 答 申（案）

平成27年9月関東・東北豪雨による一級河川鬼怒川の水害について

1. 鬼怒川流域の概要
2. 鬼怒川流域の降雨の概要
3. 鬼怒川の水位の概要
4. 鬼怒川の決壊状況
5. 鬼怒川の応急復旧状況
6. 鬼怒川の被害

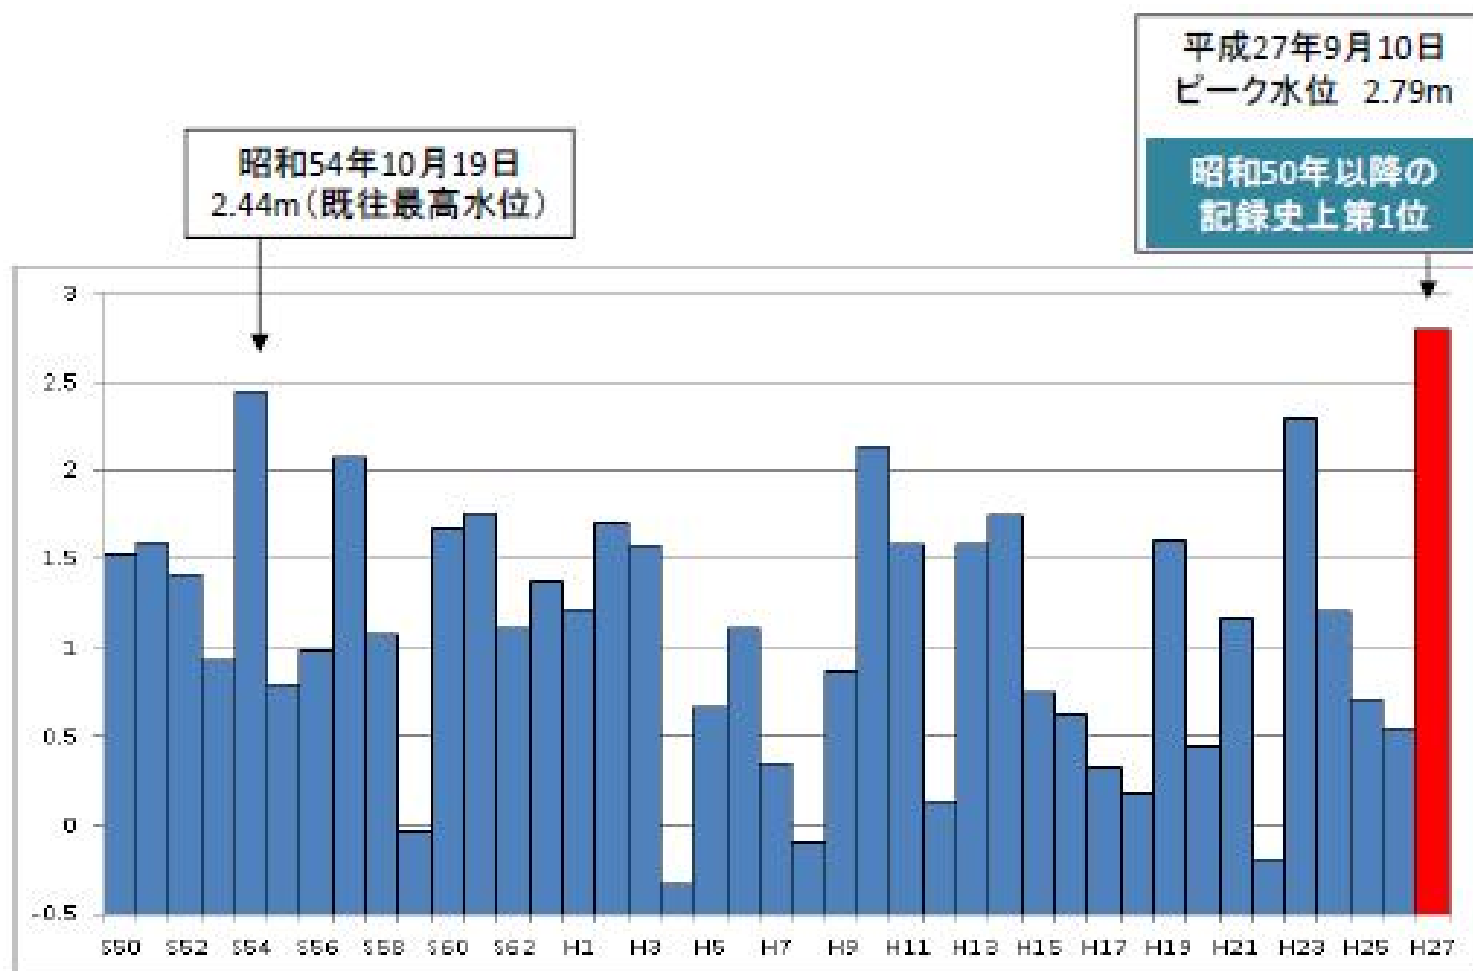
<鬼怒川（石井水位流量観測所(75.13km)）における年最大水位比較図>

※川島水位観測所（45.65k）では、はん濫危険水位（2.30m）を超え、

計画高水位（5.91m）に迫る、ピーク水位5.74mを記録

※鬼怒川水海道水位流量観測所（10.95k）では、

計画高水位（7.33m）を超える、ピーク水位8.08mを記録

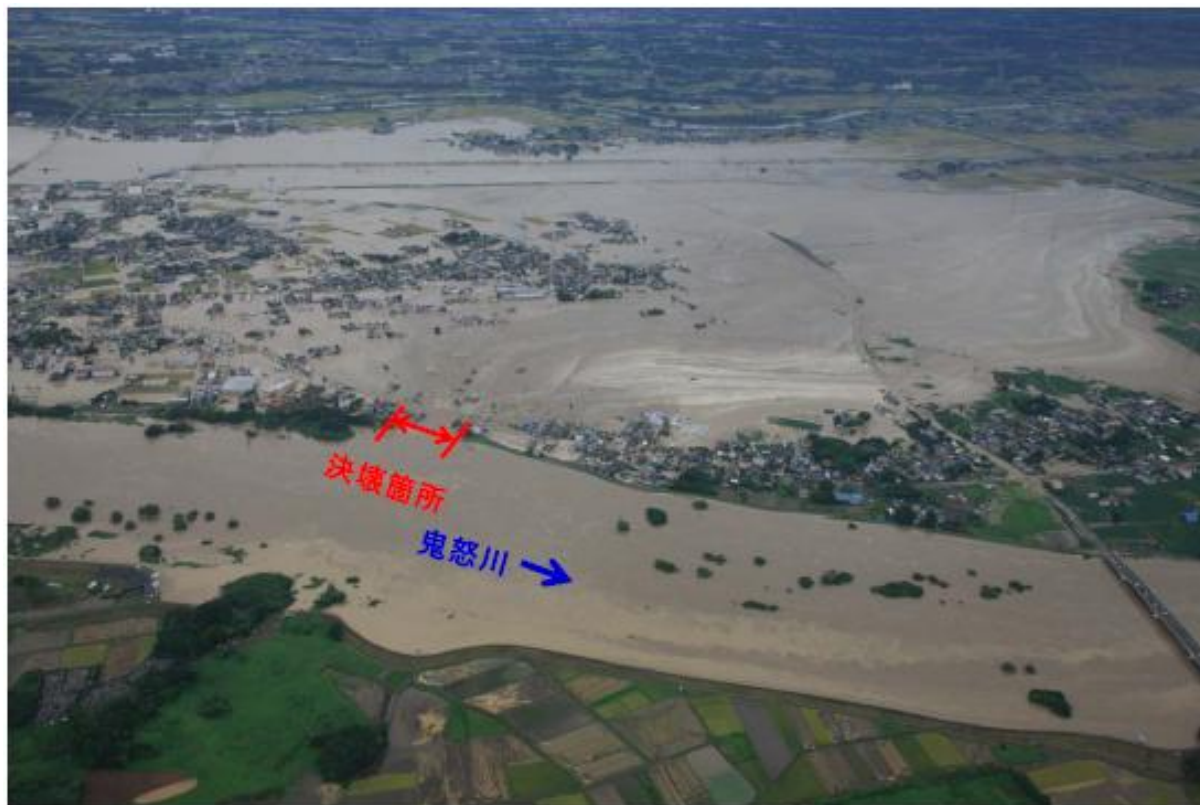
被災状況(全景写真)

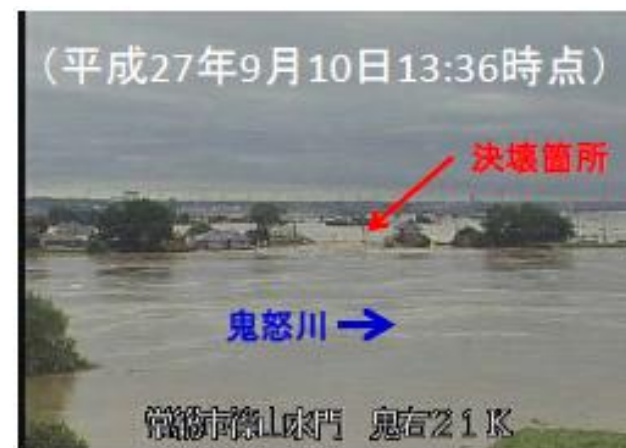
被災状況(対岸より撮影)

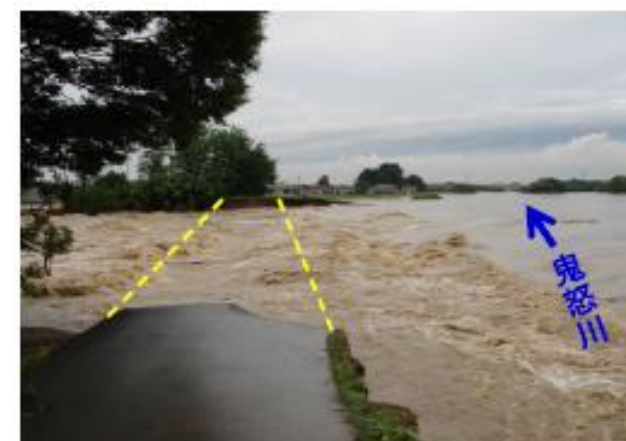
被災状況(拡大写真)

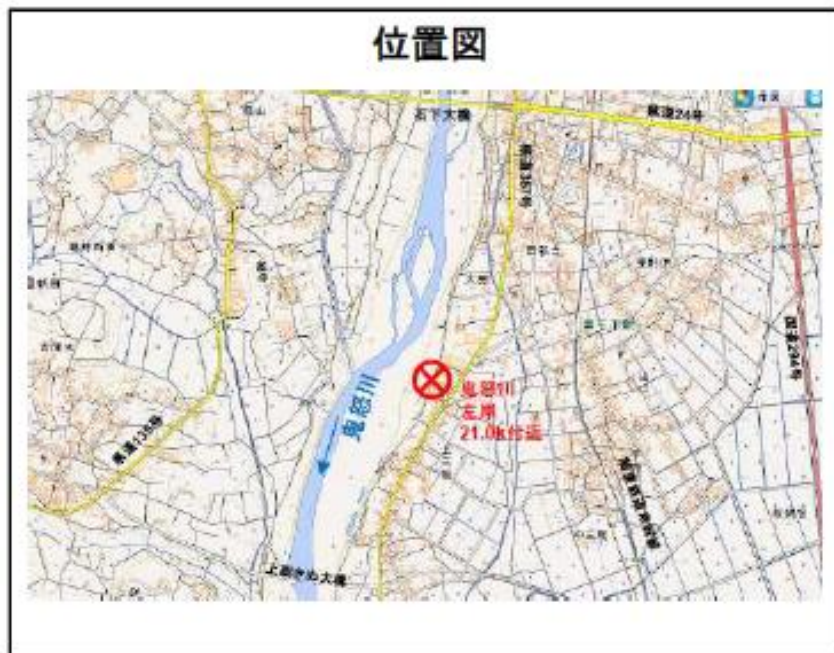
＜応急復旧工事の進捗状況について(9月25日時点)＞

- 決壊した堤防については、9月10日より24時間体制で応急復旧工事を実施。
- 16日に仮堤防（盛土）が完成。
- 応急復旧工事の進捗率（9月24日15時時点）
 - ・退避場・作業ヤード造成：完成（9/10～11）
 - ・荒締切工：完成（9/11～19）
 - ・鋼矢板による締切工：完成（9/18～24）

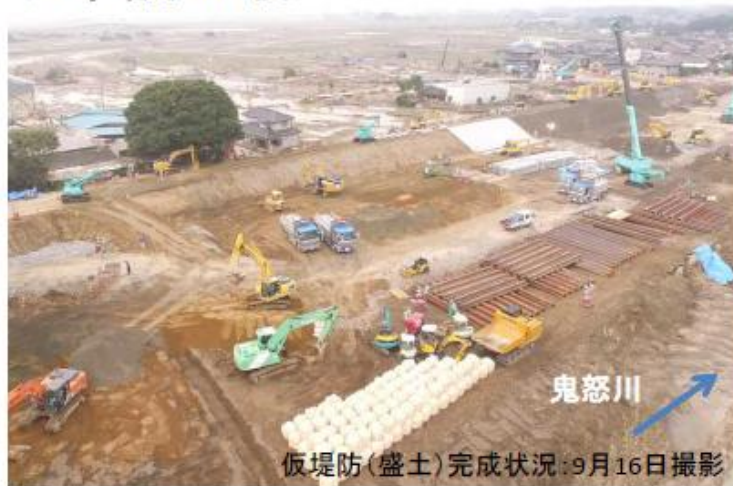
仮堤防(盛土)完成状況:9月16日撮影

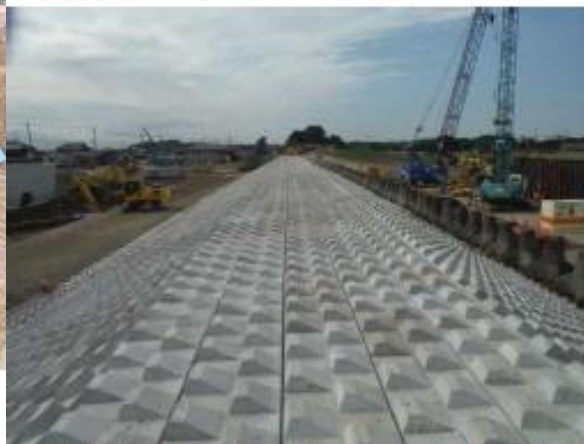
荒締切工完成

上流から下流(9月20日10:00頃撮影)

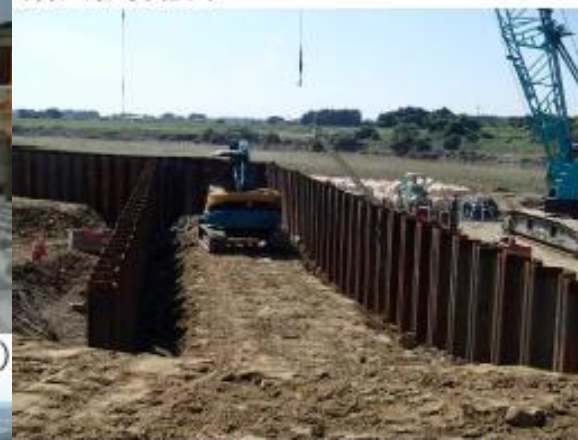
鋼矢板打設中

上流端から川表(9月22日15:00頃撮影)

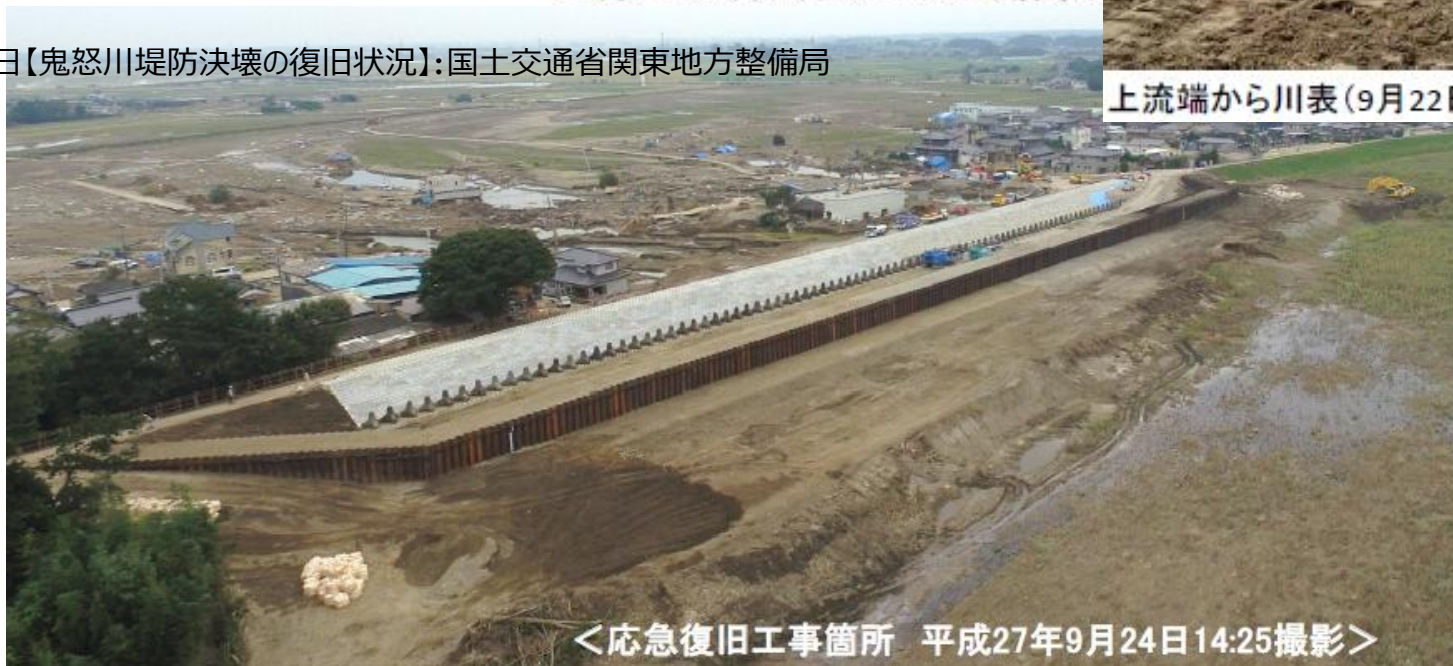
＜応急復旧工事箇所 平成27年9月24日14:25撮影＞
