安威川ダム建設事業の事業評価について

前回審議会における論点整理

安威川ダム建設事業の 自然環境保全対策について

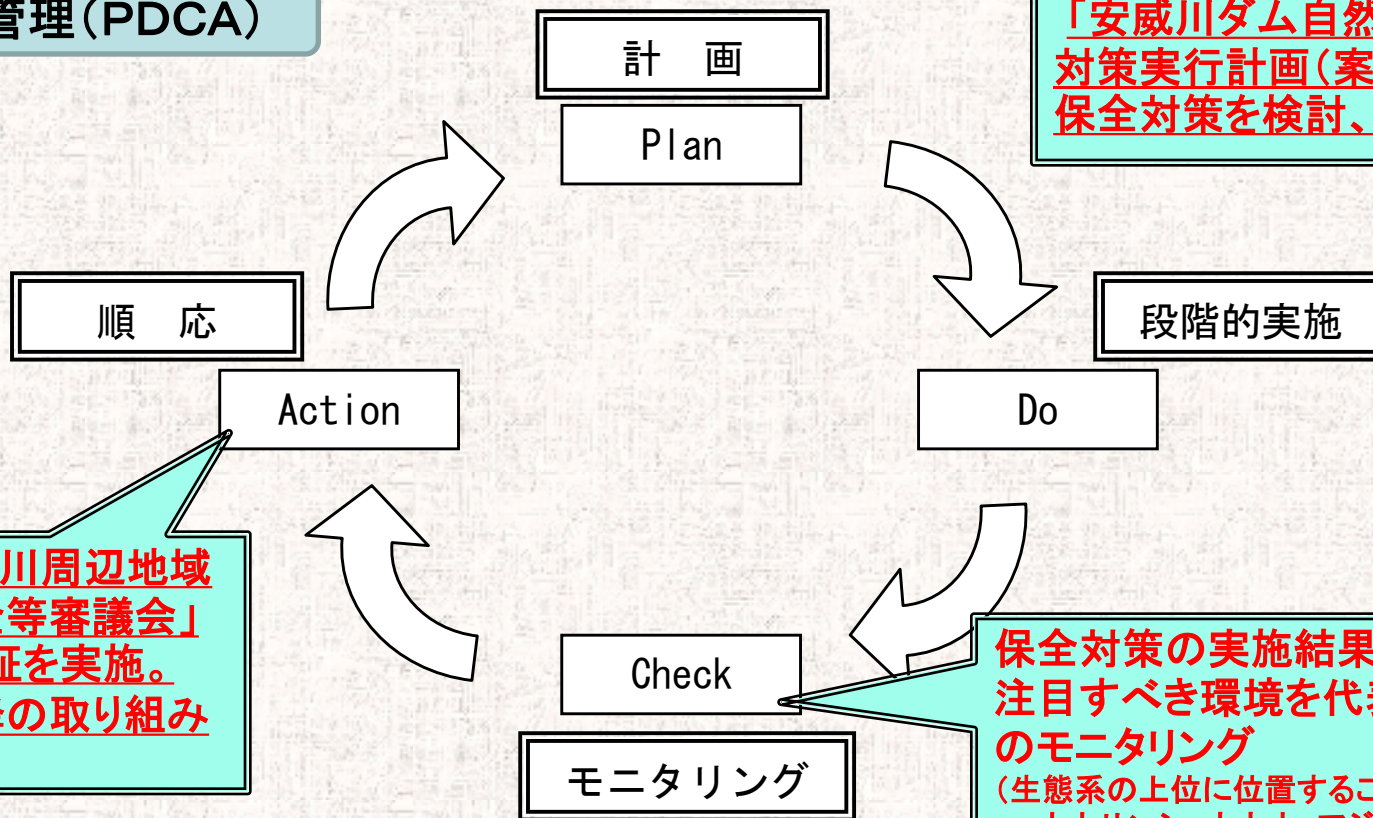
順応的管理(PDCA)

- 「安威川ダム自然環境保全マスタープラン」に基づき、自然環境保全対策を実際に現地で実施するにあたっては、「大阪府河川周辺地域の環境保全等審議会」において審議を行い、工事の施行等における具体的な対策として取り纏めた「安威川ダム自然環境保全対策実行計画(案)」に基づき、保全対策を検討、実施する。
- 順応的管理(PDCA)により、保全措置の効果等について「大阪府河川周辺地域の環境保全等審議会」で評価・検証を実施し、次年度以降の取り組みに反映。

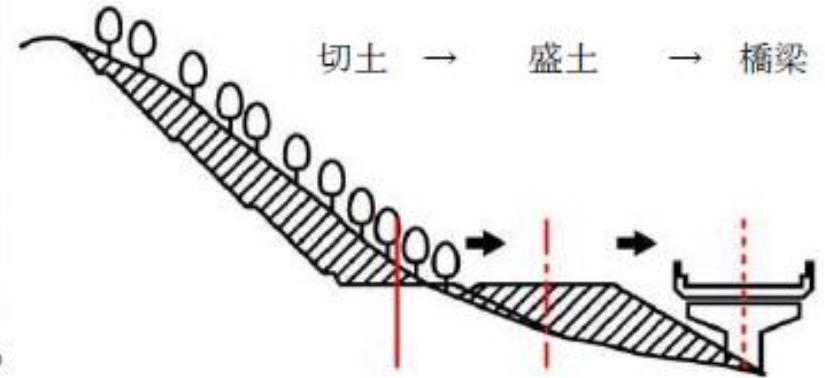
改変区域の縮小

- 左岸道路の線形を検討するにあたり、谷部区間では橋梁構造の採用や仮設工での配慮を検討。

線形を地形に合わせることで、改変面積を縮小する

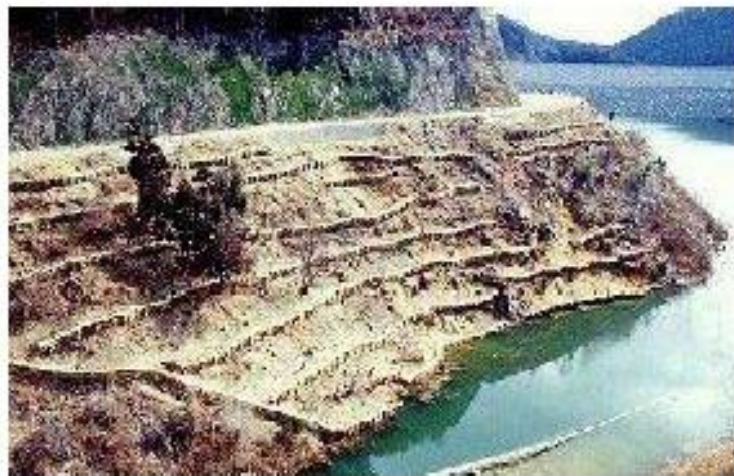
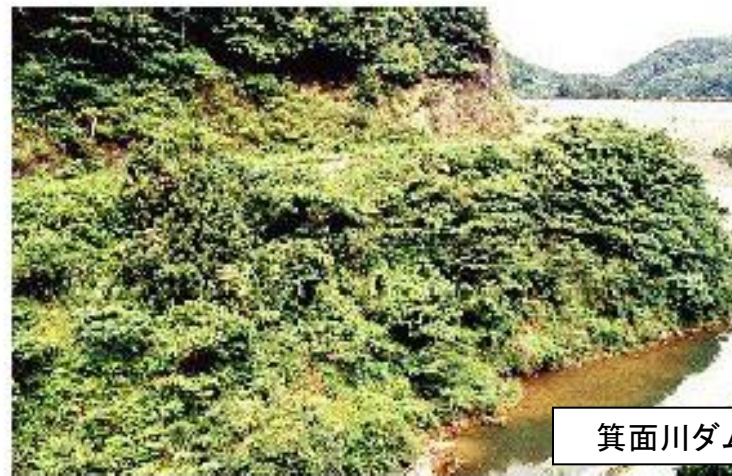
法面緑化

- 掘削による消失する法面の森林については、掘削後に緑化回復の実施を検討。
- 現地表土を採取し、掘削後に植生基材と共に吹付を行うことで回復を図る。

箕面川ダム

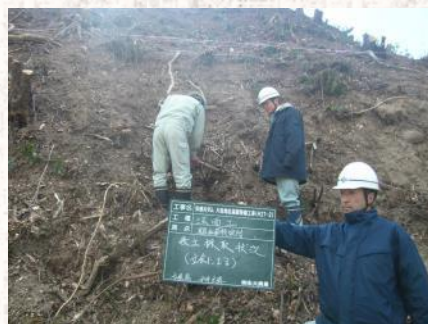
落葉層を除く、
5~10cmの表土を採取

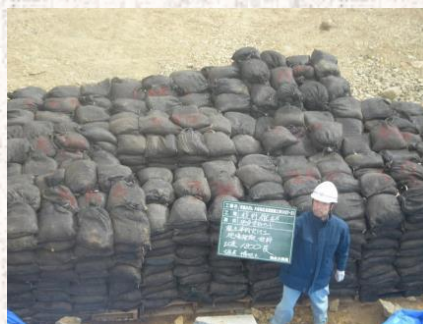
シードバンクとして保管

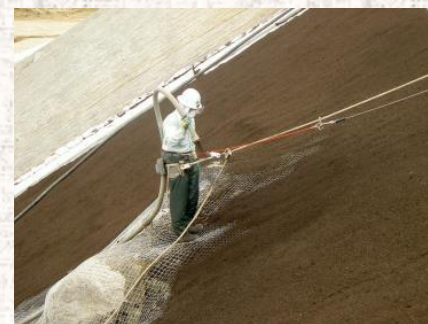
基材と攪拌し
5cm程度で法面に吹付

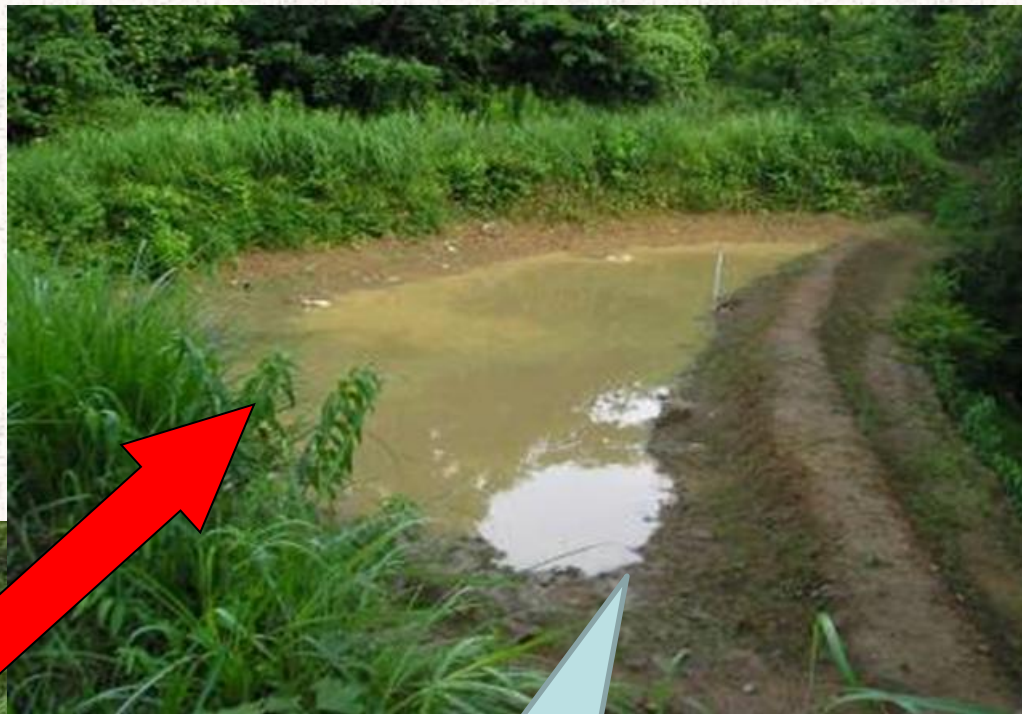
ビオトープ

- 左岸道路の線形を検討するにあたり、貴重種等が生息するため池の消失を可能な限り回避し、環境への影響を低減。
- 一部、消失するため池の代償として、ビオトープを整備

左岸道路工事による
ため池の消失

ため池の代償として、
ビオトープを整備

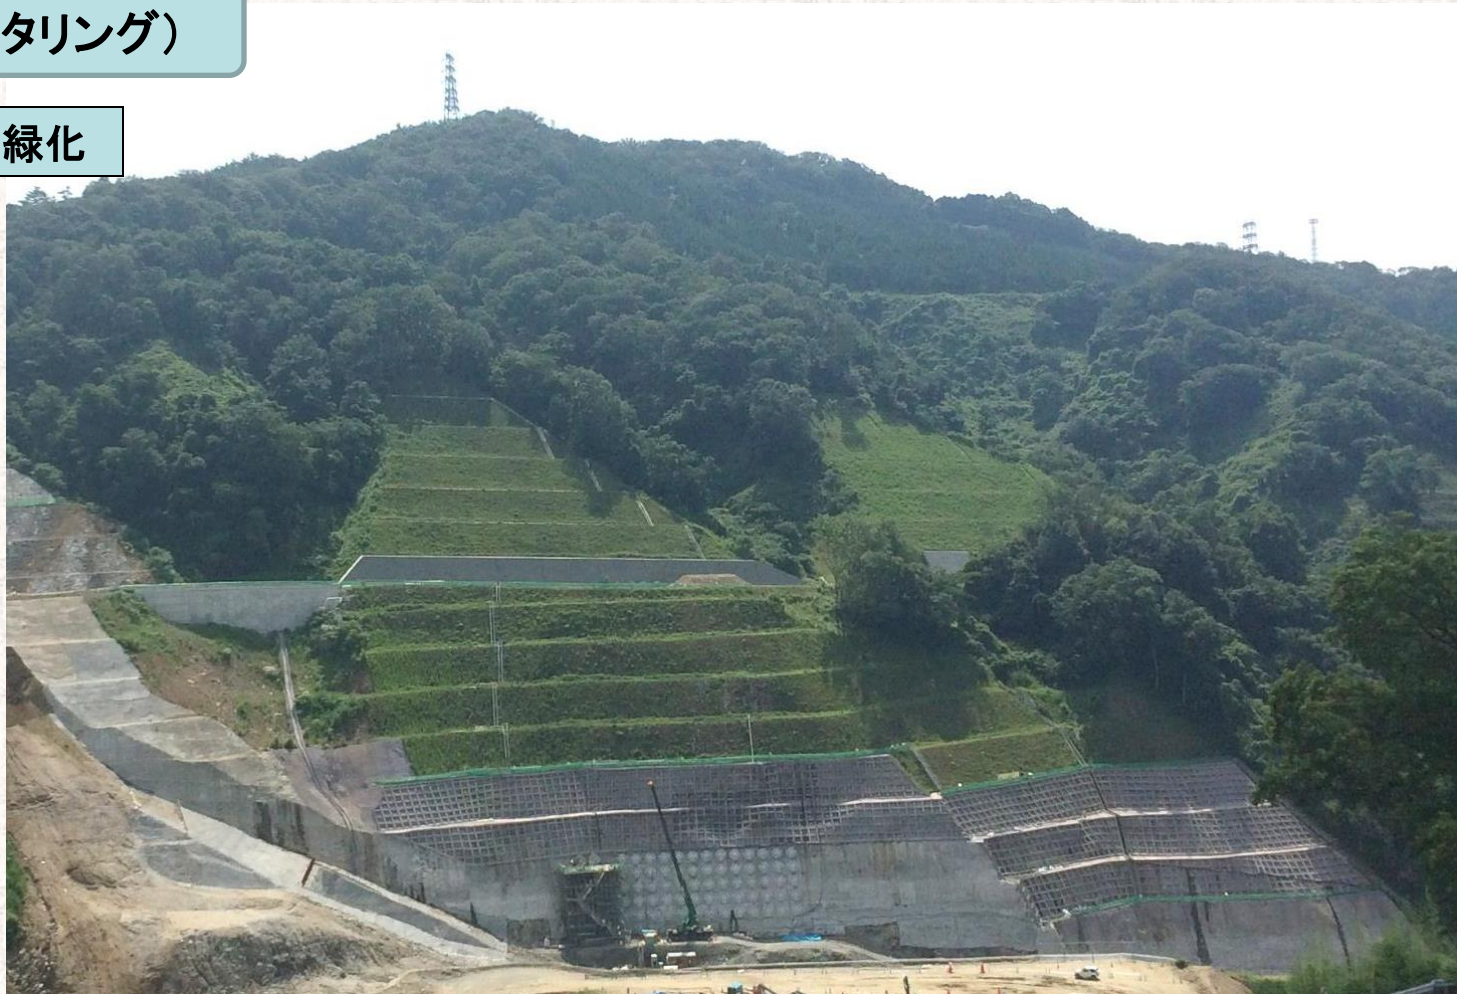
左岸道路法面(ダム直下部)

- 法面緑化について、2年程度経過後の回復状況を目視確認。
- 従前にもダム周辺で生息が確認されたヨモギ、メドハギ等が確認された。
- 引き続き現地調査を行い、「大阪府河川周辺地域の環境保全等審議会」での意見も踏まえ、取り組む。

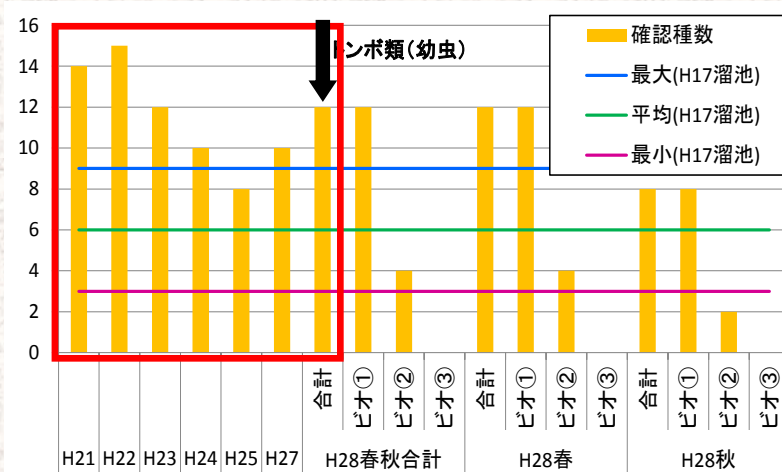
トンボ類(幼虫)出現種数の経年変化

※ビオトープ③は草地ビオトープとして管理しているため確認数は0となる。

- ②出現数の評価についても経年的な変化をモニタリングしており、もともとのため池と同じ出現種数が維持されていくことを確認していく。

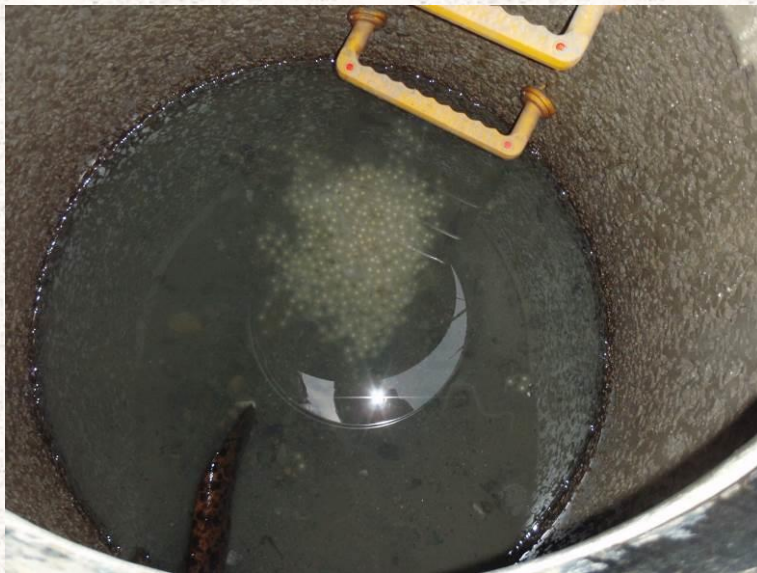
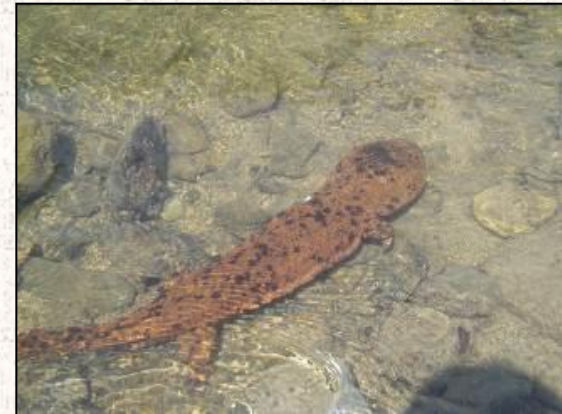
オオサンショウウオの人工巣穴

- オオサンショウウオの保全対策を検討するにあたり、過年度より生息調査を実施している。
- これまでの確認数は31個体。ダム の湛水域よりも上流が主な生息域である。
- オオサンショウウオの人工巣穴を平成10年度に設置。
- 平成20年9月に、人工巣穴で初めて産卵が確認された。
- その後モニタリングを行い、専門家と協議の上、放流した。

■人工巣穴での産卵状況(平成20年)

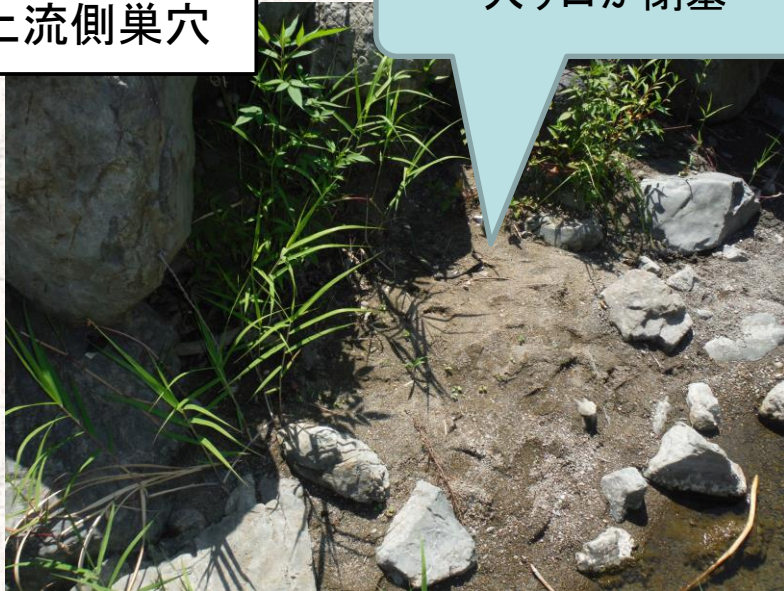
清掃前

- 既設人工巣穴は、出水により入口がたびたび閉塞し、過去4年間については、毎年、産卵期の前に土砂撤去により、機能回復を行った。

上流側巣穴

入り口が閉塞

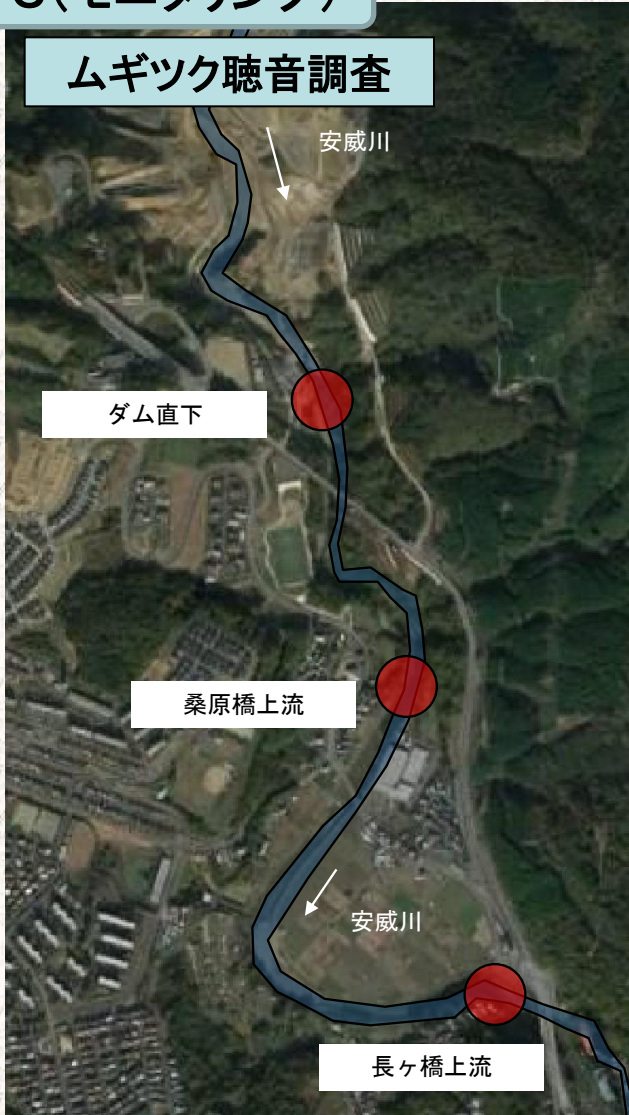
ムギツク聴音調査

➤ 名神高速上下流を除く全ての地点でムギツクの摂餌音を確認した。ムギツクの摂餌音を確認されたのはいずれも、緩流部で岩や石がある場所であった。
