安威川ダム建設事業の事業評価について (平成29年度 第2回資料)

安威川ダム建設事業の自然環境保全対策について

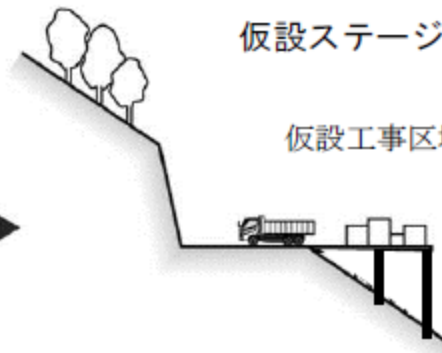
仮設工事区域の改変の縮小
(表土の保全)

一時使用地

仮設ステージ

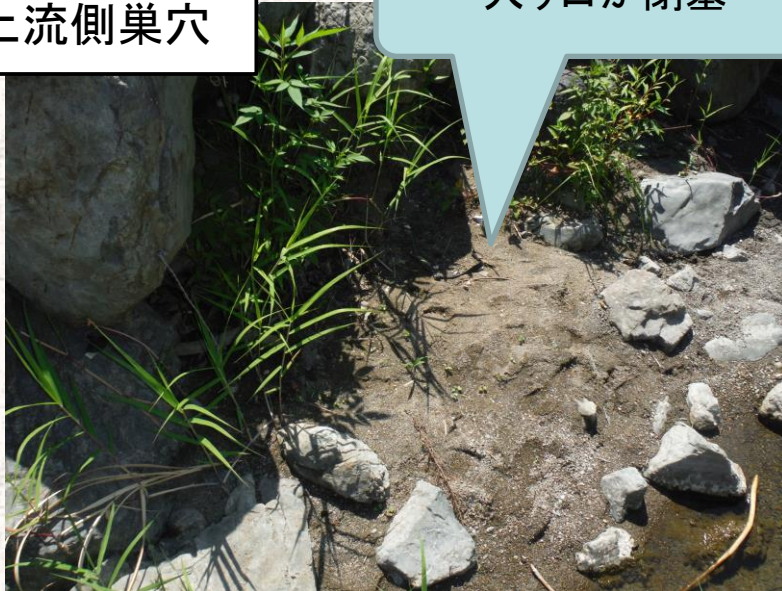
清掃前

- 既設人工巣穴は、出水により入口がたびたび閉塞し、過去4年間については、毎年、産卵期の前に土砂撤去により、機能回復を行った。

上流側巣穴

入り口が閉塞
