令和元年10月31日（木）
令和元年度 第1回
大阪府河川構造物等審議会

資料2

西大阪地域における高潮計画について

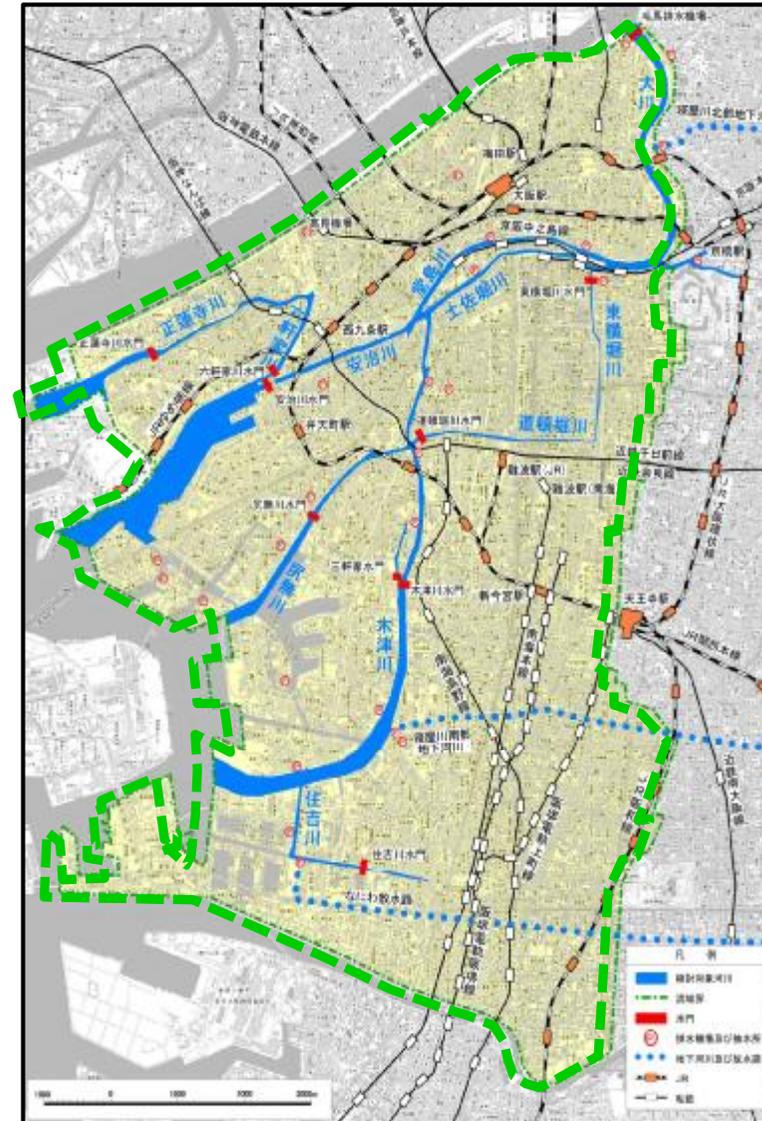
図 流域図

- 流域は、我が国の主要都市の中でも有数の大都市である大阪市の中核部に位置する。
- 対象河川は全て感潮河川で勾配もほとんどない(縦断勾配1/12,500~水平)。
- 流域14区の人口は約134万人(平成27年現在)。

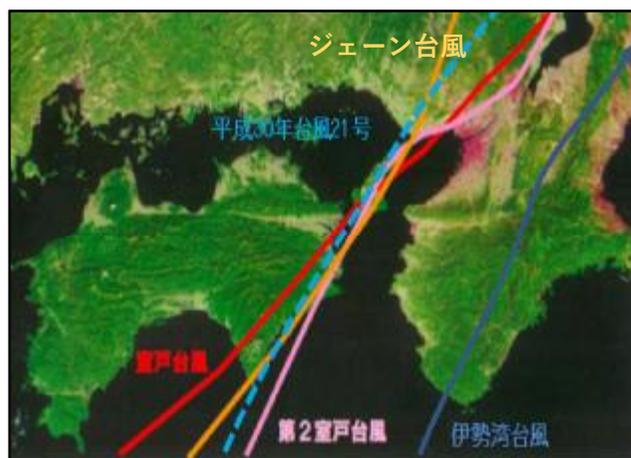
大阪湾に高潮を起こした台風の経路

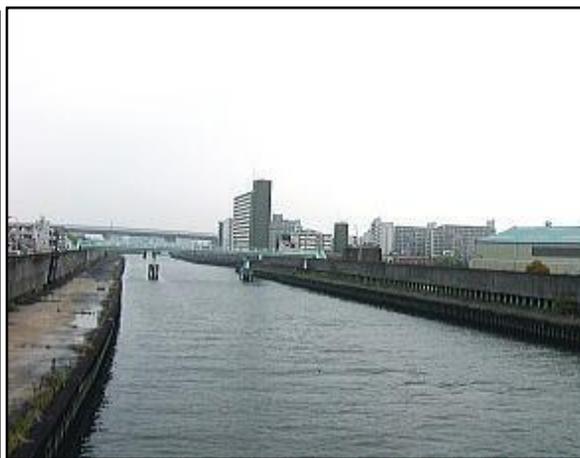
防潮堤

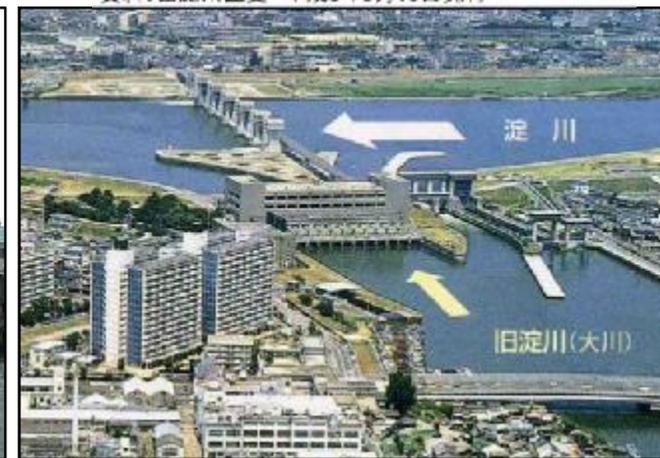
毛馬排水機場

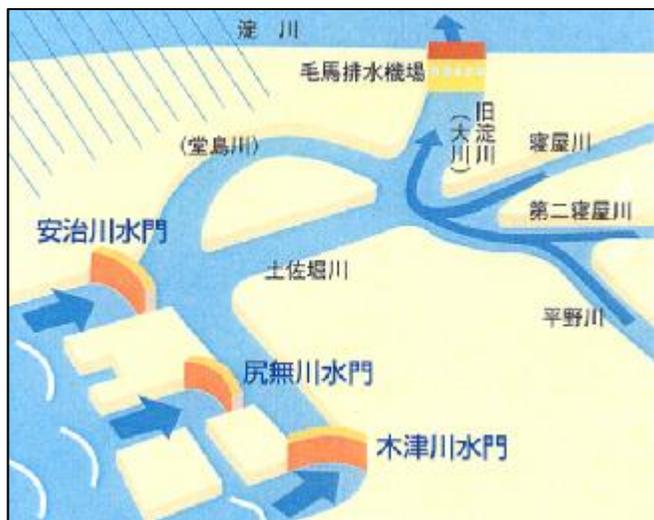
図 防潮水門方式

- 旧淀川筋の防潮方式については、大型の防潮水門による方式を採用し、高潮時には防潮水門を閉鎖して高潮の遡上防御を図っている。
- 安治川、尻無川、木津川には国内では珍しいアーチ型の大水門が昭和45年に建設されている。

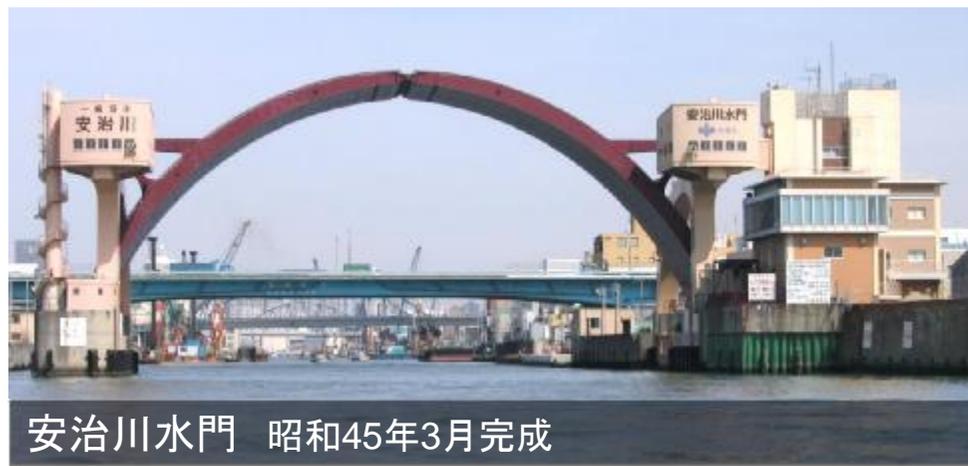
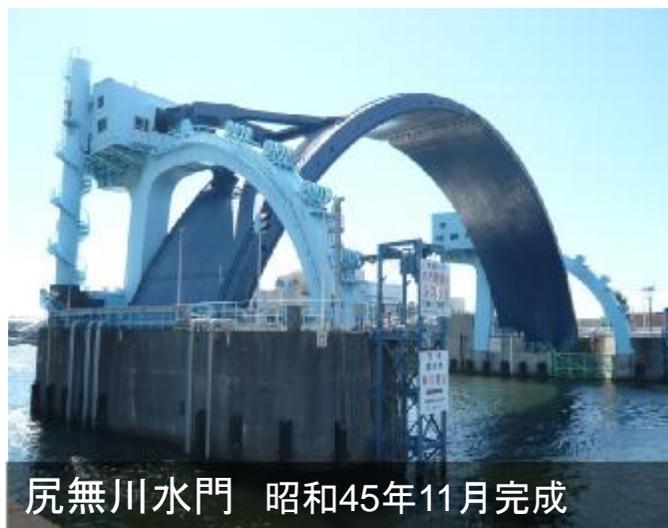
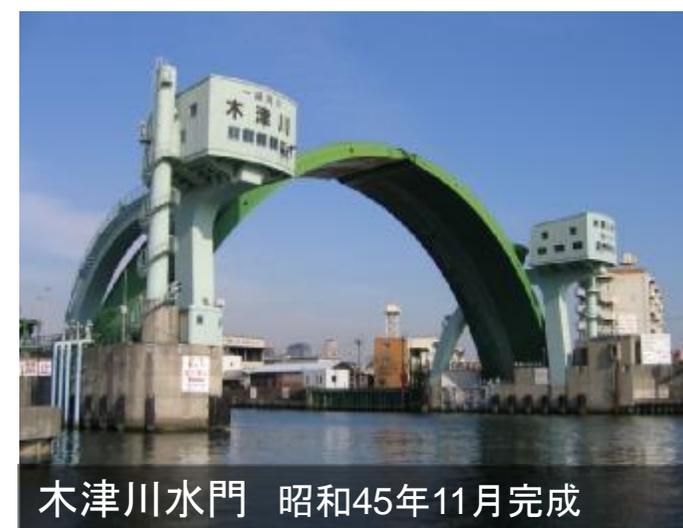
項目	内容
形式	アーチ型ゲート
径間	57.0m×1 [15.0×1]
有効幅員	55.4m
扉体	幅66.7m×高11.9m
閉鎖時 天端高	OP7.4m

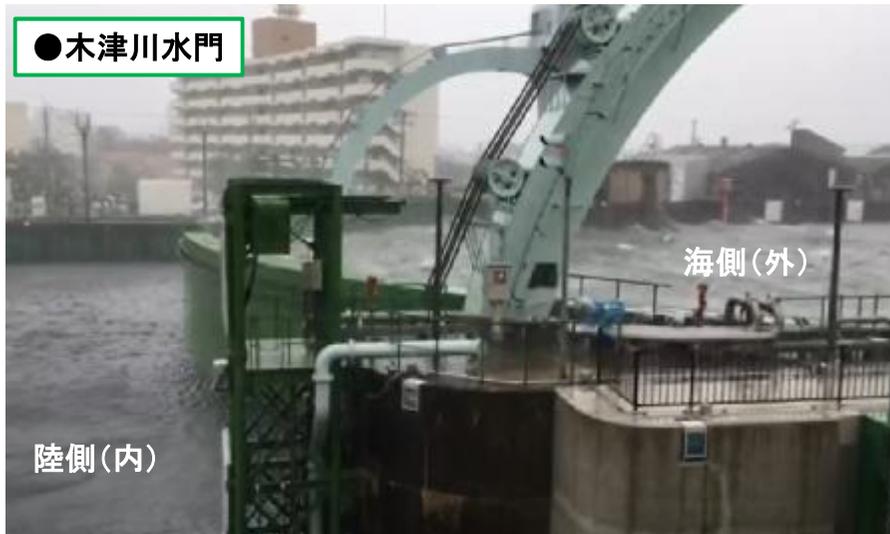
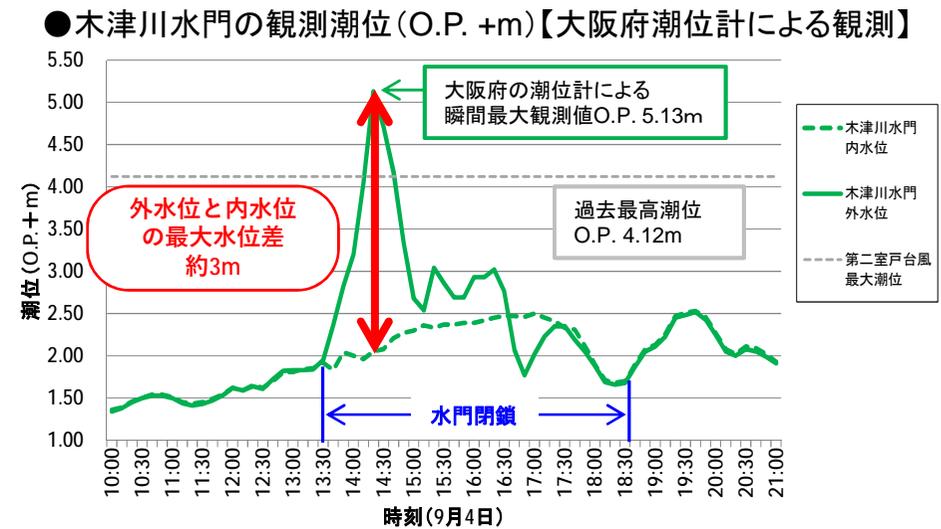
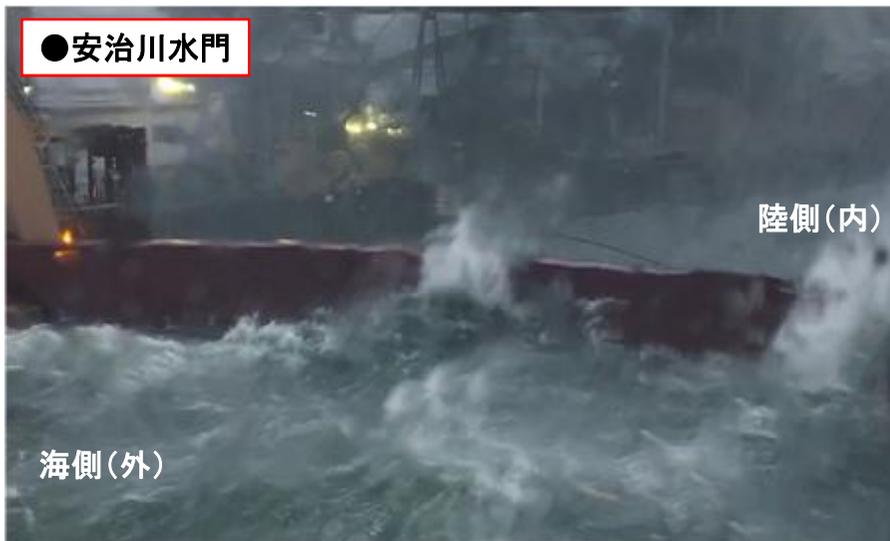
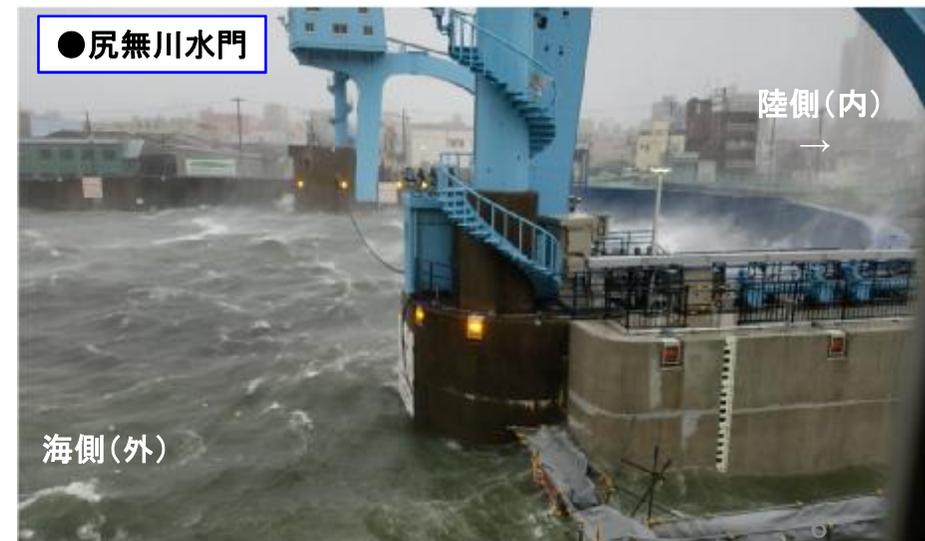
図 平成30年台風21号時の三大水門の様子

- 平成30年台風21号において、高潮警報が発令されたため、三大水門を閉鎖した。
- 大阪府の潮位計(木津川水門外側に設置)にて最大潮位O.P.+5.13mを観測し、過去最高潮位(第2室戸台風)よりも約1m高い潮位となったが、管内の高潮による浸水被害は発生しなかった。

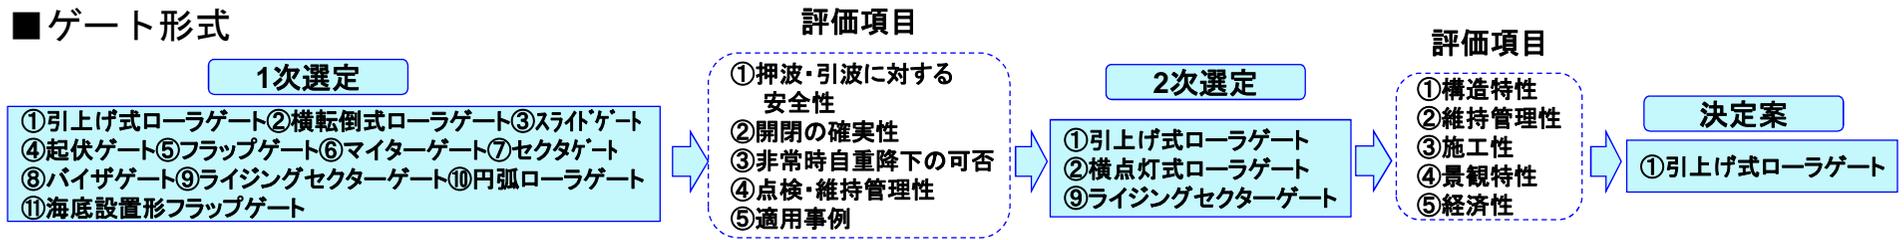
■ ゲート形式

- 現水門とは異なり高潮対策だけでなく津波対策も兼ねるため津波に対する安全性や停電時などの緊急時にも速やかにゲートが閉鎖する機能を確保することが求められる。
- 経済性や津波・高潮水門としての実績などの指標を基に総合的に最も優れる引上げ式構造ローラーゲートを採用する。

引上げ式構造ローラーゲート	横転式構造ローラーゲート	ライジングセクターゲート
事例	<p>琴ノ浦水門 (和歌山県)</p>	<p>大林水門 (岩手県)</p>	<p>天神川水門 (島根県)</p>

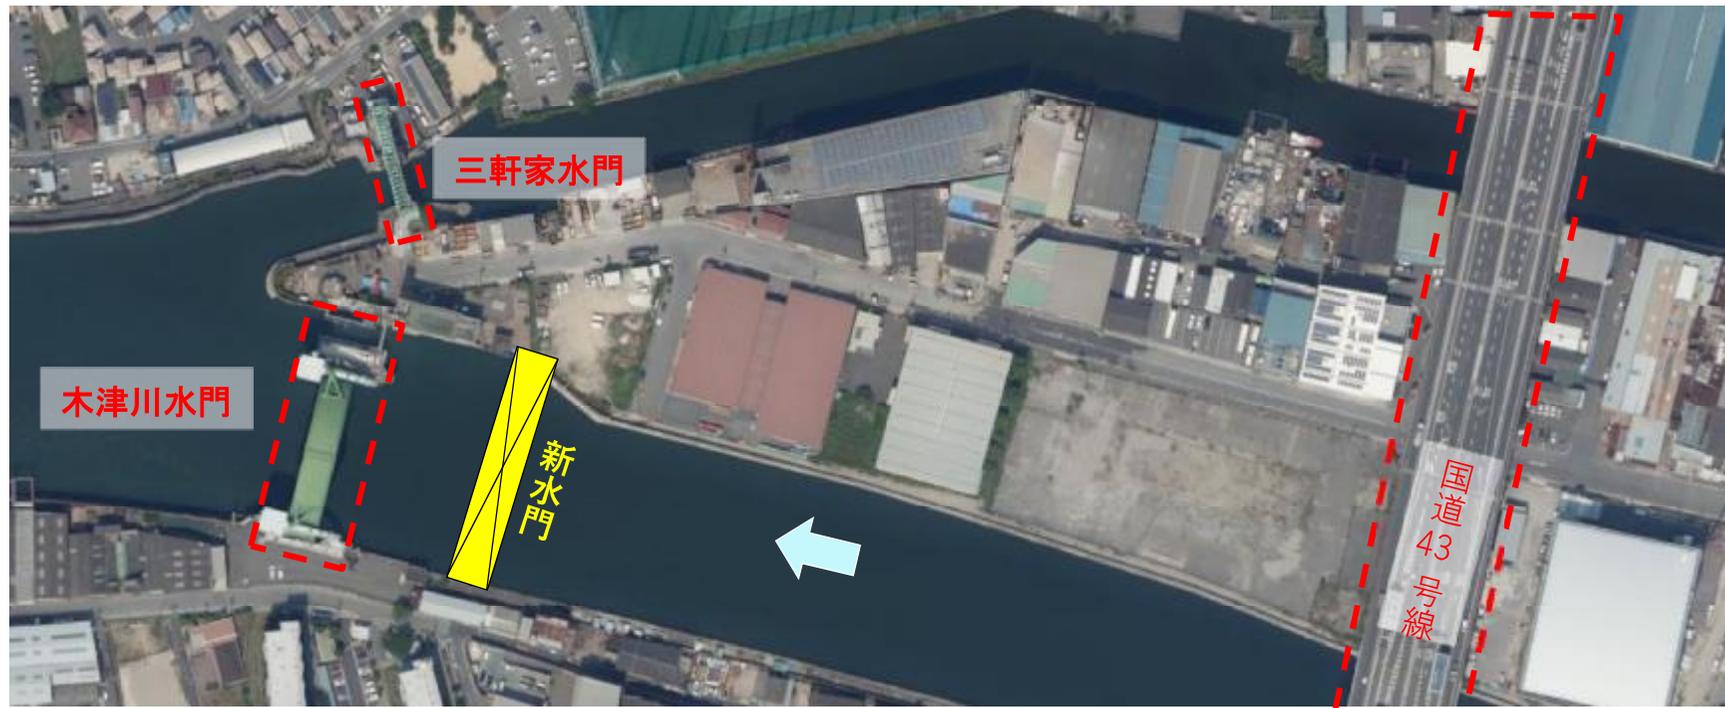
図 水門改築位置図(木津川水門)

- 新水門は、施工性、経済性、周辺の土地環境を踏まえ、現水門の直上流とする。

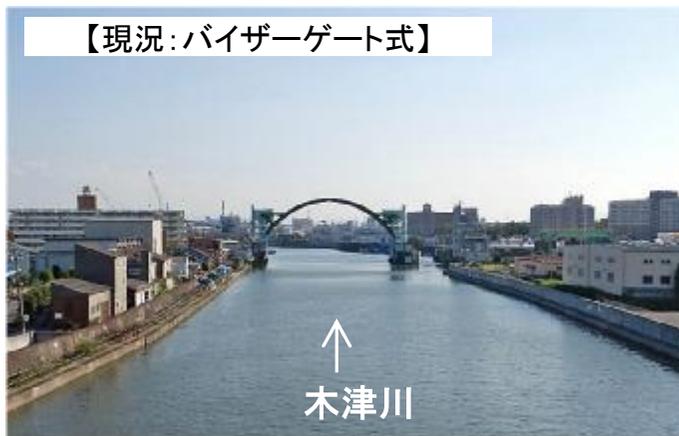
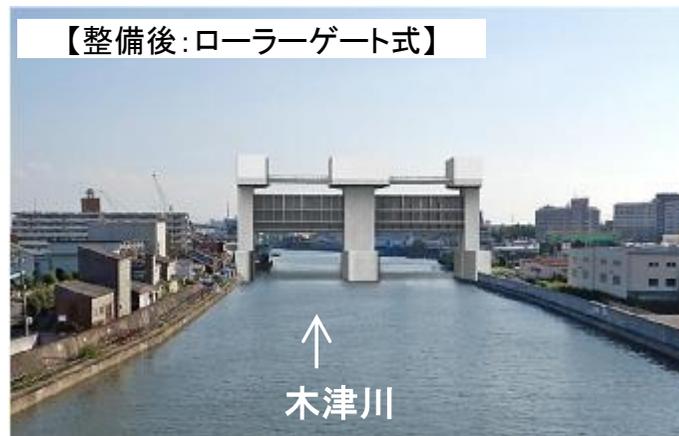
図 水門改築イメージ図

※詳細な位置やデザインについては、今後の詳細設計で変更する可能性がある。

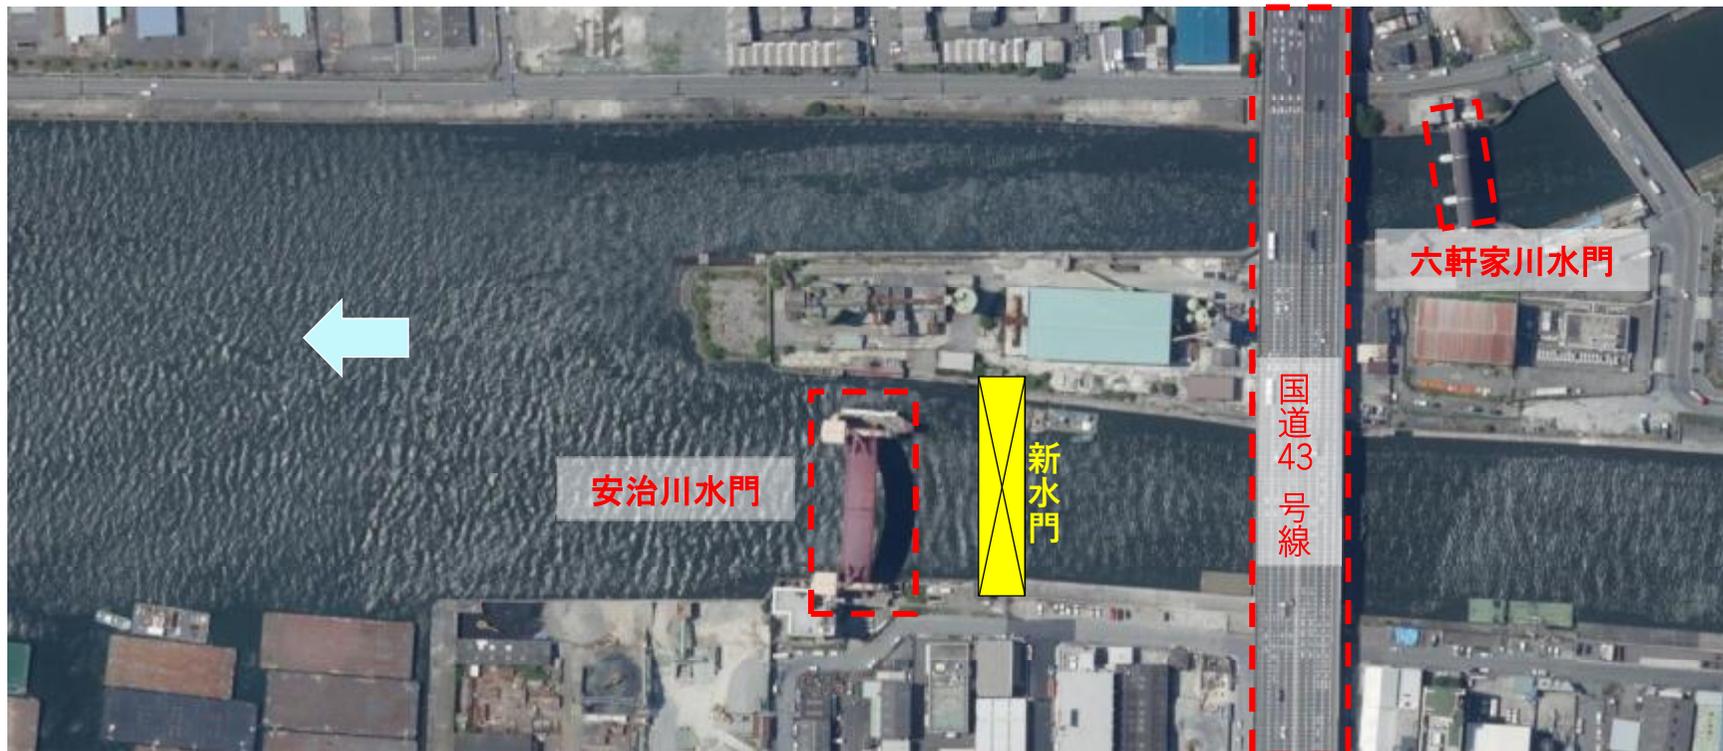
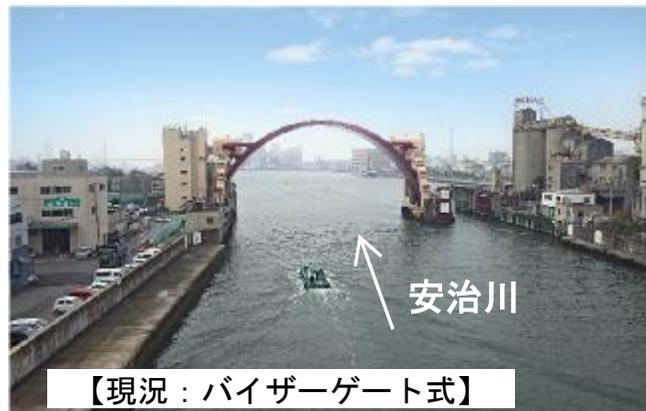
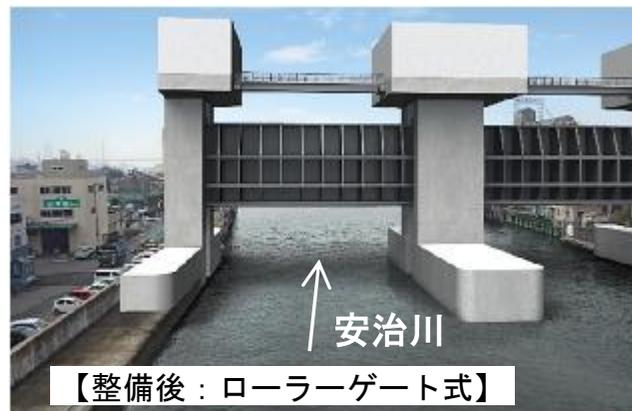
図 水門改築イメージ図

- 新水門は、施工性、経済性、周辺の土地環境を踏まえ、現水門の直上流とする。

※詳細な位置やデザインについては、今後の詳細設計で変更する可能性がある。

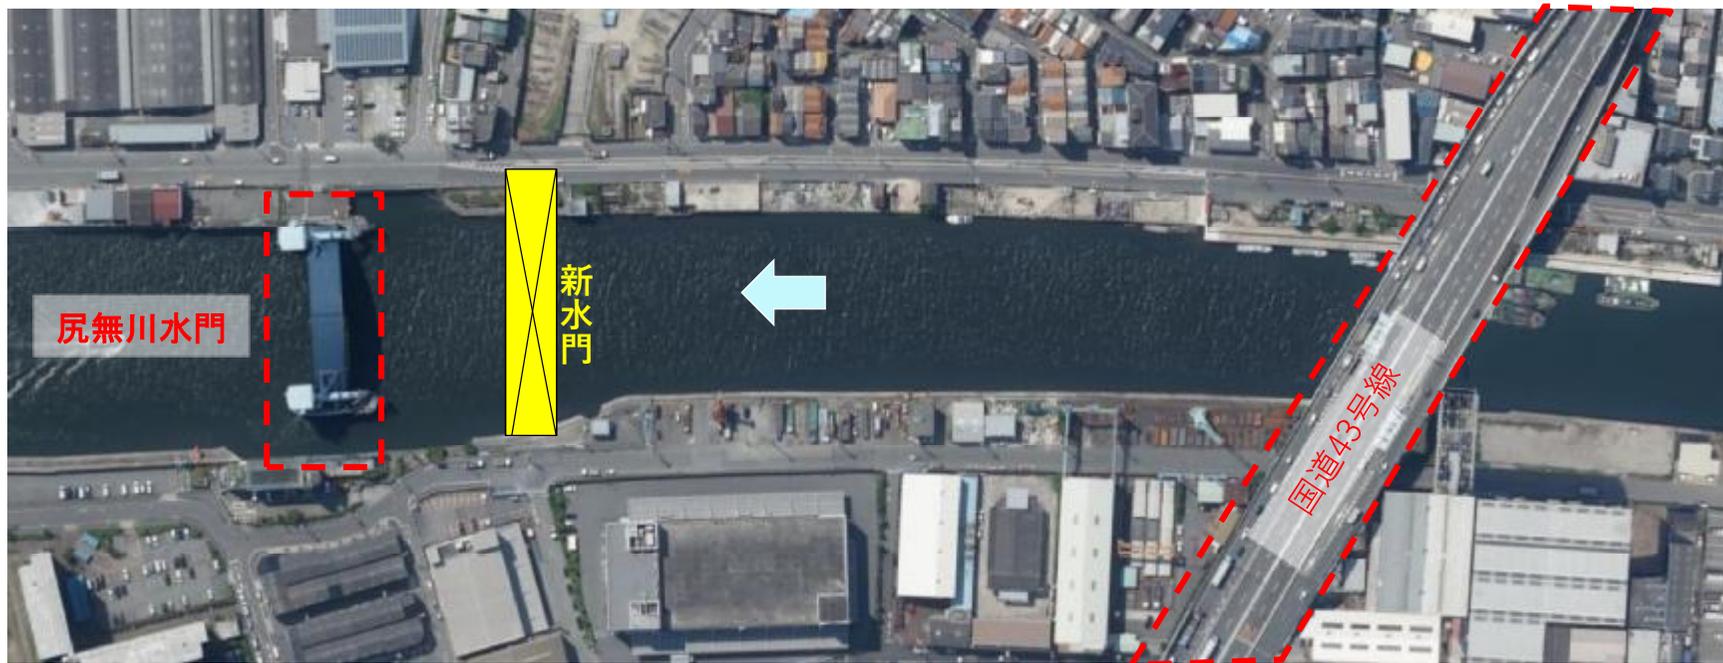
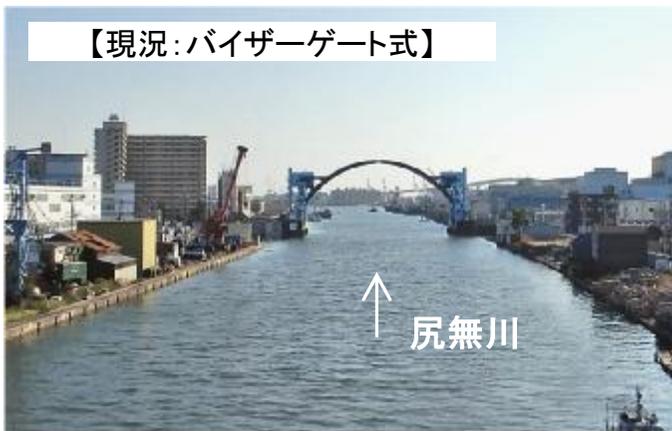
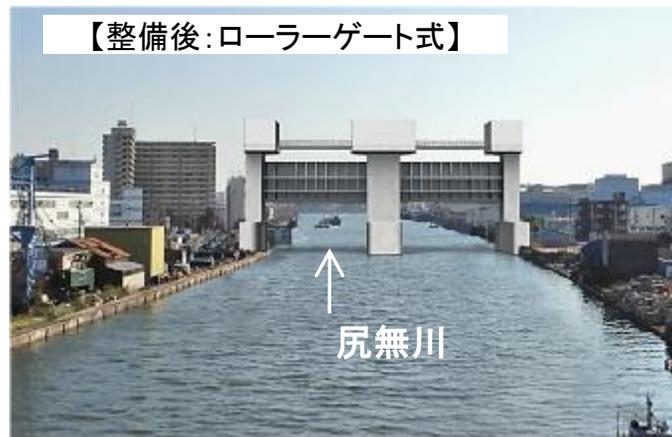
図 水門改築イメージ図

- 新水門は、施工性、経済性、周辺の土地環境を踏まえ、現水門の直上流とする。

※詳細な位置やデザインについては、今後の詳細設計で変更する可能性がある。
