# 火災延焼の危険性・改善マップ

寝屋川市  
池田・大利地区

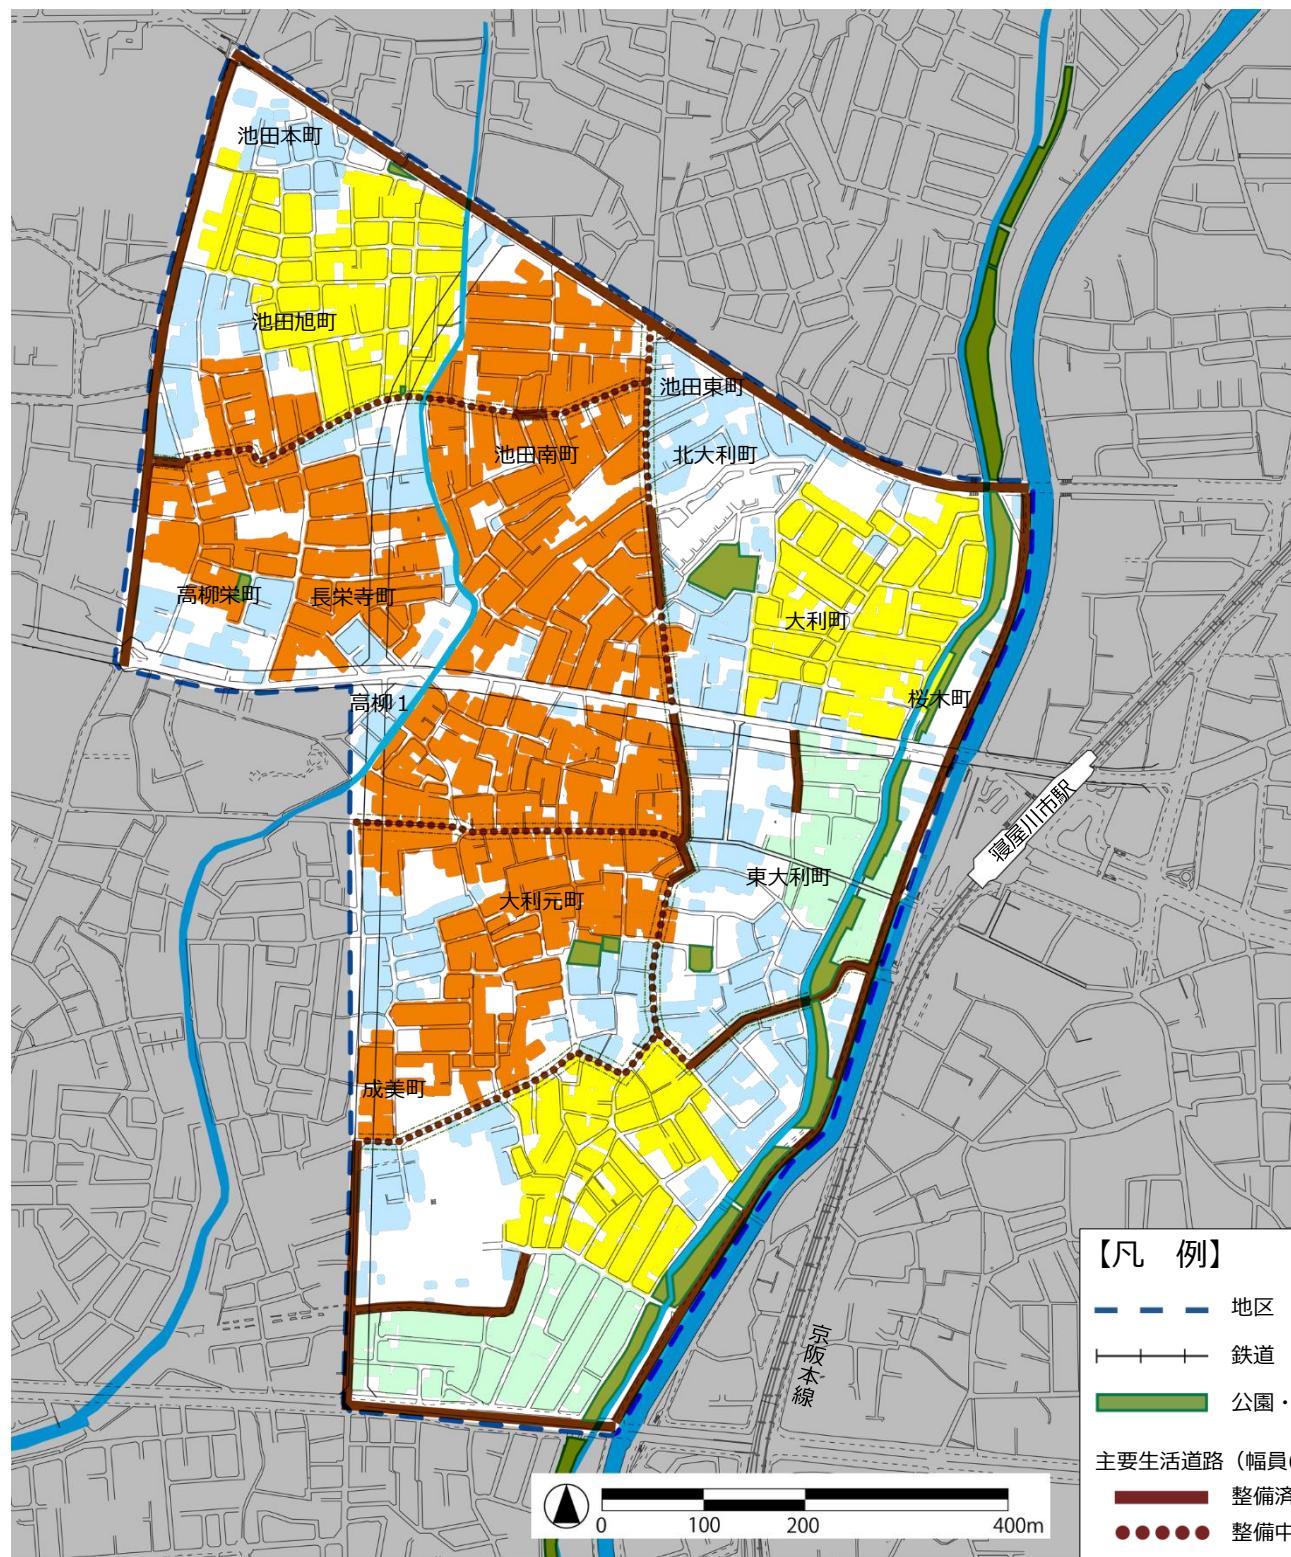
・このマップは、GIS(地理情報システム)を用いて、「地震時等に著しく危険な密集市街地」で火災が発生した場合に、燃え広がる危険性のある範囲を示したものです。

・1つの範囲(かたまり)では、その中に含まれるどれか1つの建物から出火し、消防活動が行われない場合、全体に燃え広がり、焼失してしまう危険性があります。

・特に、赤やオレンジ色のところでは、燃え広がる範囲が広く、火災発生の危険性も高くなります。

・風速や風向きなど気象条件によっては、延焼がさらに拡大する危険性があります。  
(色が塗られていないところでも、火災の発生の可能性があります。)

燃え広がる範囲の区分  
(範囲に含まれる建築面積)

1~5,000m <sup>2</sup>
5,000~10,000m <sup>2</sup>
10,000~20,000m <sup>2</sup>
20,000~50,000m <sup>2</sup>
50,000m <sup>2</sup> 以上

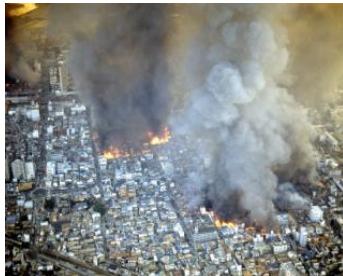
阪神・淡路大震災時の被災状況(1995年1月17日)提供:神戸市

- ・阪神・淡路大震災では、地震直後から火災が多発し、7,574棟が焼損しました。  
特に、古い木造住宅が密集する市街地では、大規模に燃え広がり、焼失しました。
- ・糸魚川市大規模火災では、1軒の建物から出火した火が強風により飛び火し、147棟が焼損しました。

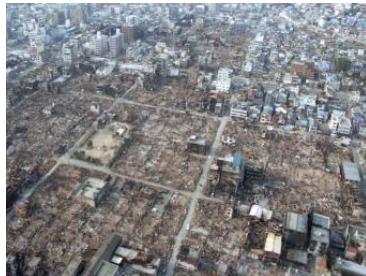
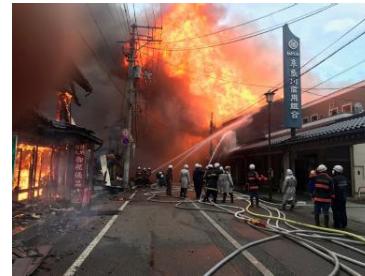
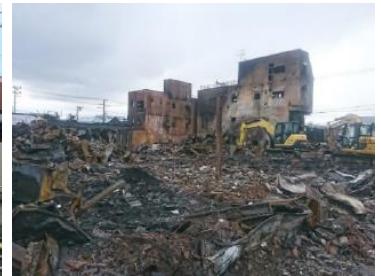
糸魚川市大規模火災時の被災状況(2016年12月22日)提供:糸魚川市消防本部

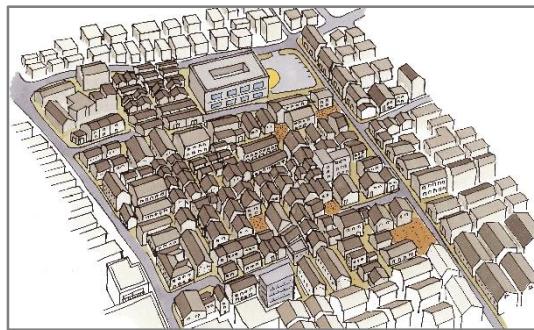
取組み前

- 古い木造住宅が密集しており、地震時に建物が倒壊や延焼したり、道路が閉塞する危険性が高い。
- 狭い道路や行き止まり道路が多く、また、公園や広場などの燃えにくい場所が少ないため、広い範囲に燃え広がる危険性が高い。
- 土地・建物の権利関係が複雑で、敷地境界が確定していない土地もあるため、建替えや土地の売買等が進みにくい。

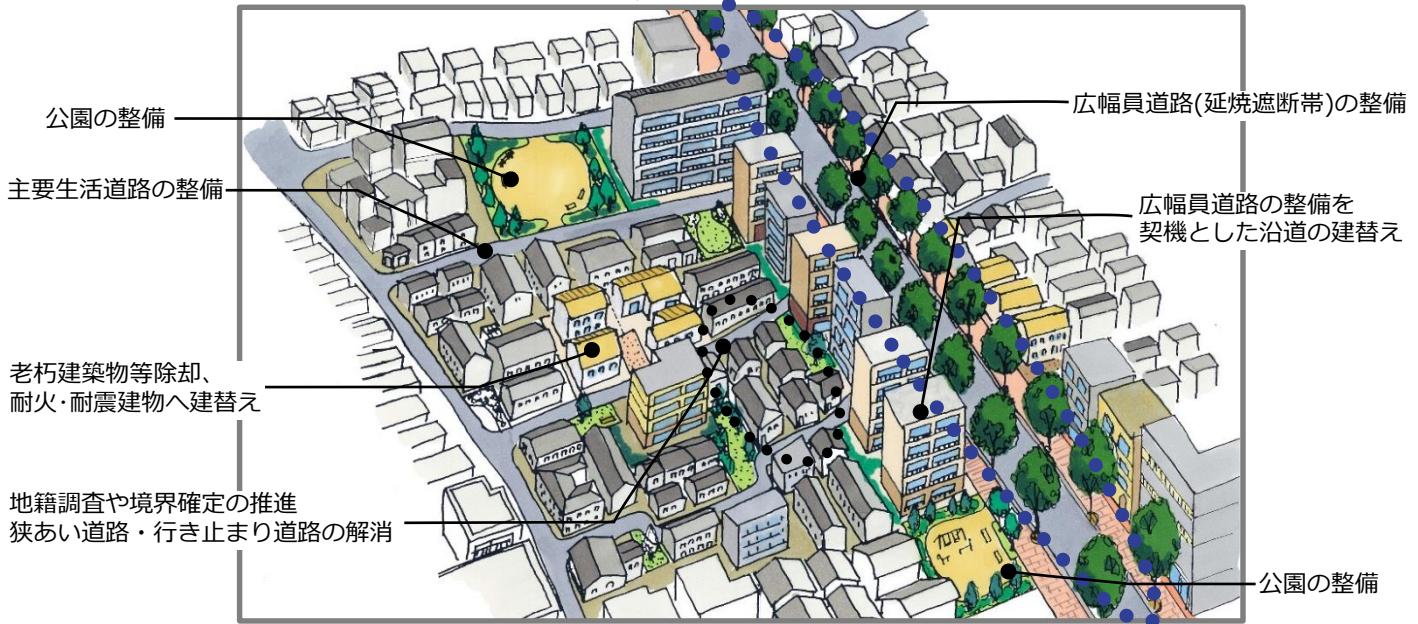
取組み後

- 道路整備や敷地境界の明確化などにより、古い木造住宅の建替えが進み、燃えにくい建物が建ち並ぶ。
- 公園や広幅員道路のほか、マンションなどの建物により延焼の拡大が食い止められ、大規模な火災になりにくい。

寝屋川市では、密集市街地を改善するため、都市計画道路対馬江大利線や主要生活道路の確実な拡幅整備や老朽建築物等の除却により、『燃えにくく』『逃げやすい』まちづくりに取り組んでいます。
