火災延焼の危険性・改善マップ

寝屋川市
香里地区

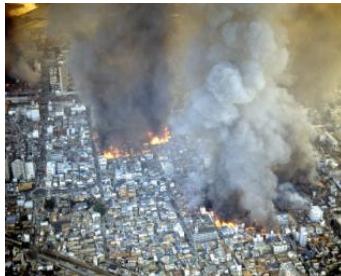
阪神・淡路大震災時の被災状況(1995年1月17日)提供:神戸市

- ・阪神・淡路大震災では、地震直後から火災が多発し、7,574棟が焼損しました。
特に、古い木造住宅が密集する市街地では、大規模に燃え広がり、焼失しました。
- ・糸魚川市大規模火災では、1軒の建物から出火した火が強風により飛び火し、147棟が焼損しました。
