# 火災延焼の危険性・改善マップ

門真市  
古川橋駅北地区

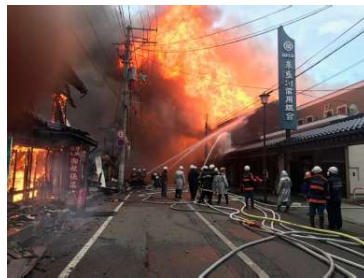
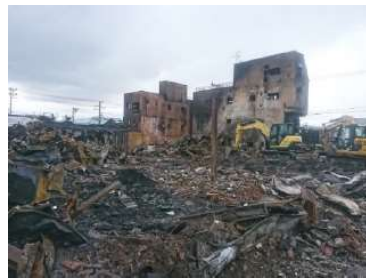
糸魚川市大規模火災時の被災状況(2016年12月22日)提供:糸魚川市消防本部

- ・阪神・淡路大震災では、地震直後から火災が多発し、7,574棟が焼損しました。特に、古い木造住宅が密集する市街地では、大規模に燃え広がり、焼失しました。
- ・糸魚川市大規模火災では、1軒の建物から出火した火が強風により飛び火し、147棟が焼損しました。
