火災延焼の危険性・改善マップ

寝屋川市
萱島東地区

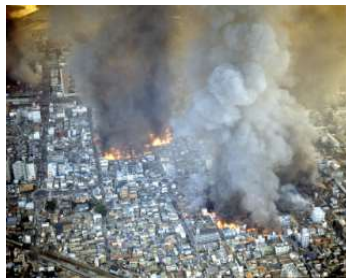
阪神・淡路大震災時の被災状況(1995年1月17日)提供:神戸市

- ・阪神・淡路大震災では、地震直後から火災が多発し、7,574棟が焼損しました。特に、古い木造住宅が密集する市街地では、大規模に燃え広がり、焼失しました。
- ・糸魚川市大規模火災では、1軒の建物から出火した火が強風により飛び火し、147棟が焼損しました。

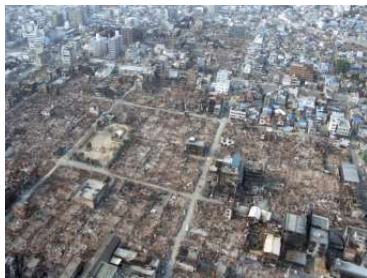
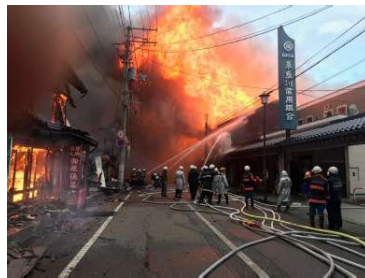
糸魚川市大規模火災時の被災状況(2016年12月22日)提供:糸魚川市消防本部
