# 火災延焼の危険性・改善マップ

- このマップは、GIS(地理情報システム)を用いて香里地区で火災が発生した場合に、燃え広がる危険性のある範囲を示したものです。
- 1つの範囲(かたまり)では、その中に含まれるどれか1つの建物から出火し、消防活動が行われない場合、全体に燃え広がり、焼失してしまう危険性があります。
- 特に、赤やオレンジ色のところでは、燃え広がる範囲が広く、火災発生の危険性も高くなります。
- 風速や風向きなど気象条件によっては、延焼がさらに拡大する危険性があります。  
(色が塗られていないところでも、火災の発生の可能性があります。)
- 燃えやすい建物の除却や建替え、道路の拡幅整備などにご協力お願いします。

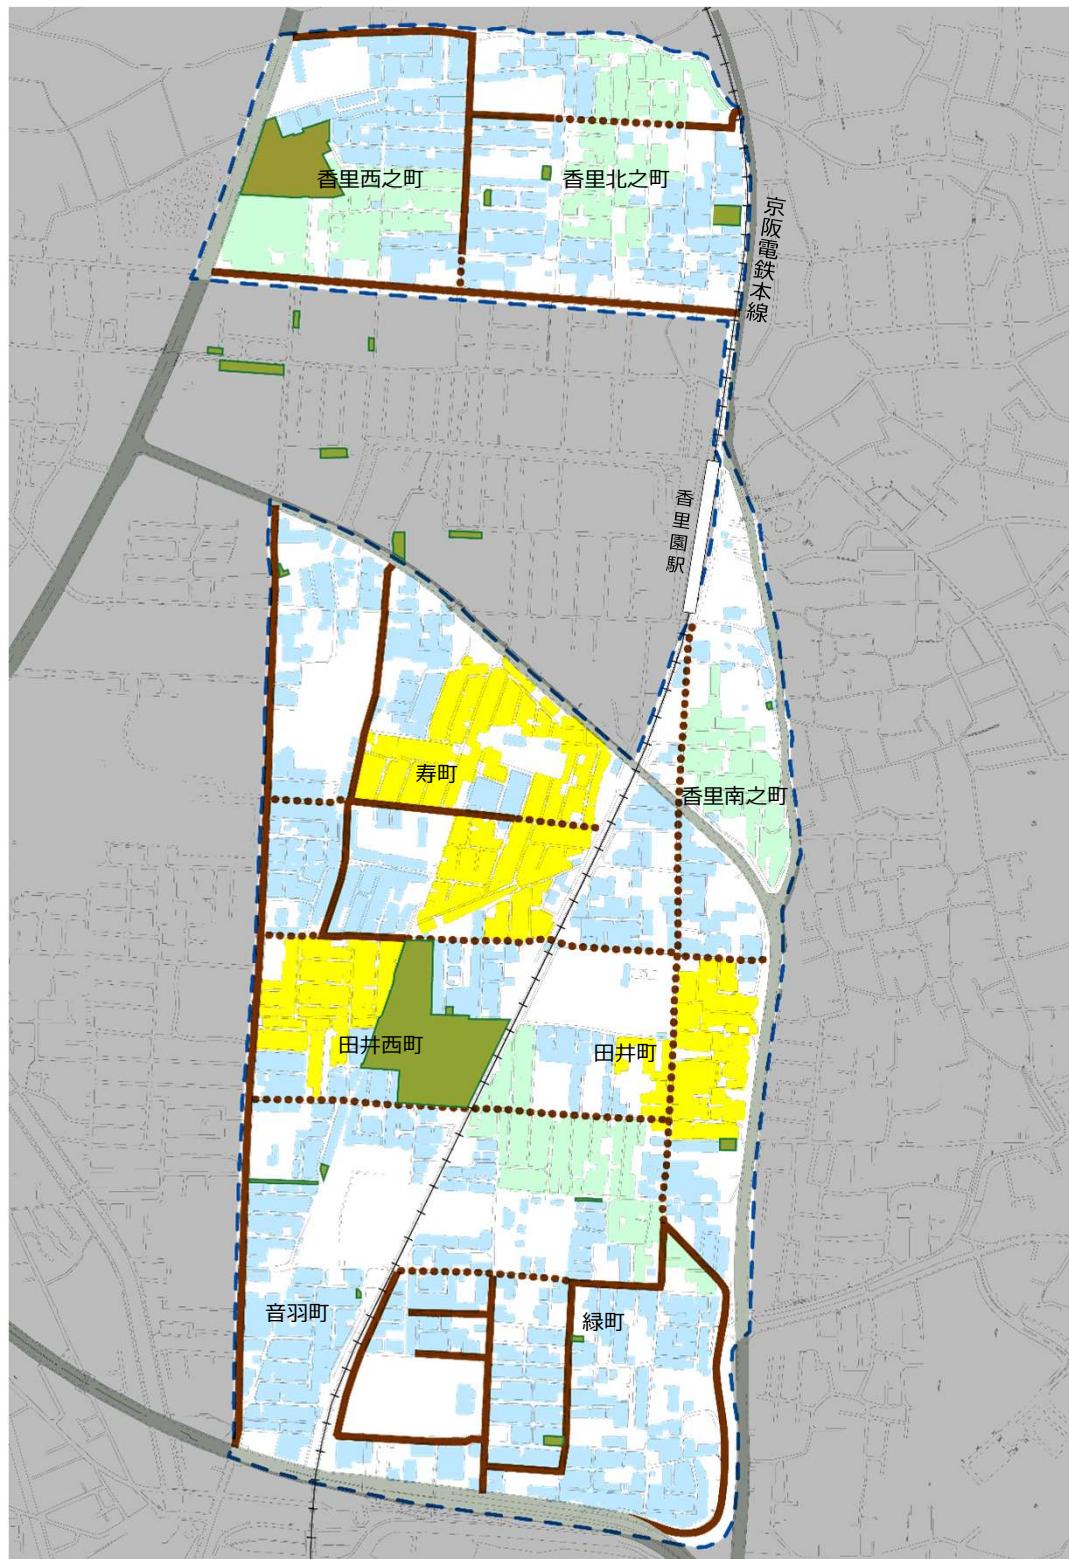
燃え広がる範囲の区分  
(範囲に含まれる建築面積)

1~5,000m <sup>2</sup>
5,000~10,000m <sup>2</sup>
10,000~20,000m <sup>2</sup>
20,000~50,000m <sup>2</sup>
50,000m <sup>2</sup> 以上

【凡 例】	
—	地区
—+—	鉄道
■	公園・緑地・緑道
主要生活道路(幅員6m以上)	
■	整備済
●●●●	整備中・整備予定

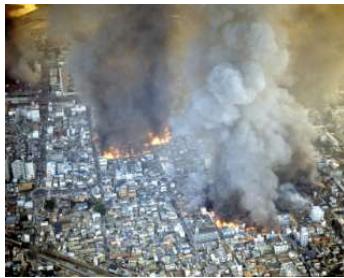
阪神・淡路大震災時の被災状況(1995年1月17日)提供:神戸市

- ・阪神・淡路大震災では、地震直後から火災が多発し、7,574棟が焼損しました。  
特に、古い木造住宅が密集する市街地では、大規模に燃え広がり、焼失しました。
- ・糸魚川市大規模火災では、1軒の建物から出火した火が強風により飛び火し、147棟が焼損しました。

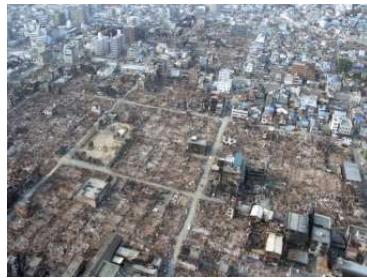
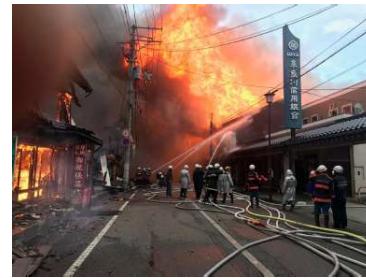
糸魚川市大規模火災時の被災状況(2016年12月22日)提供:糸魚川市消防本部

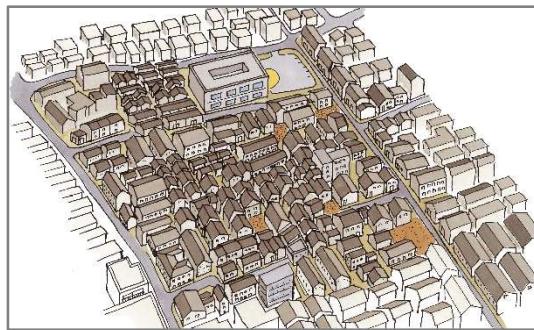
### 取組み前

- 古い木造住宅が密集しており、地震時に建物が倒壊や延焼したり、道路が閉塞する危険性が高い。
- 狹い道路や行き止まり道路が多く、また、公園や広場などの燃えにくい場所が少ないため、広い範囲に燃え広がる危険性が高い。
- 土地・建物の権利関係が複雑で、敷地境界が確定していない土地もあるため、建替えや土地の売買等が進みにくい。

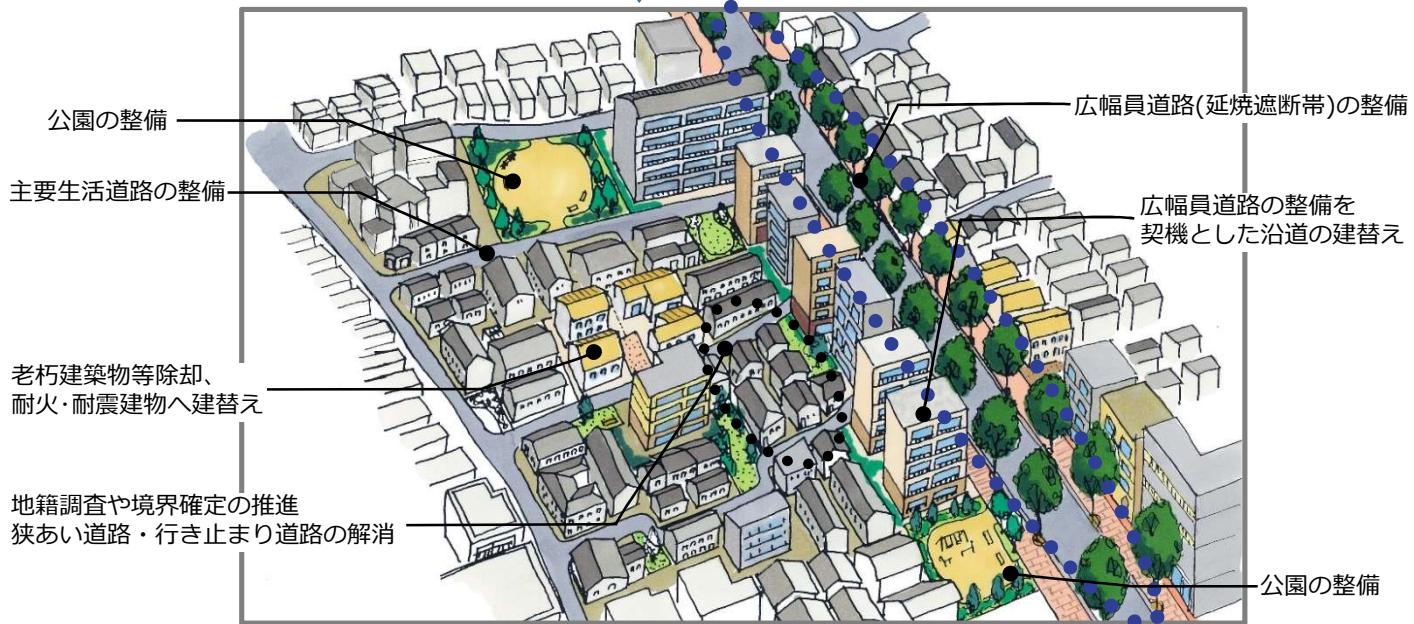
### 取組み後

- 道路整備や敷地境界の明確化などにより、古い木造住宅の建替えが進み、燃えにくい建物が建ち並ぶ。
- 公園や広幅員道路のほか、マンションなどの建物により延焼の拡大が食い止められ、大規模な火災になりにくい。

寝屋川市では、密集市街地を改善するため、主要生活道路の確実な拡幅整備や老朽建築物等の除却により、『燃えにくく』『逃げやすい』まちづくりに取り組んでいます。地域の安全・安心の向上にご協力をお願いします。
