1. 背景

2. 令和7年度の取り組み

啓発動画等の作成

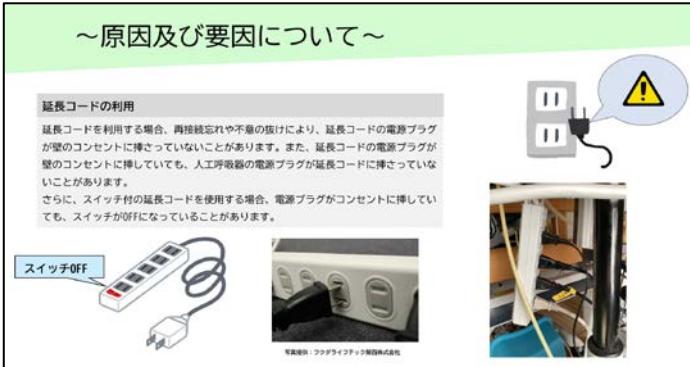
図1 電源供給不良事例の原因

例1) 電源供給不良(図1)

原因:電源タップや延長コード使用時のプラグ脱落、接続忘れ

対策:再接続時の確認 → 壁のコンセントに直接接続する

やむを得ず延長コード等を使用する場合は、接続部分を忘れないで確認する

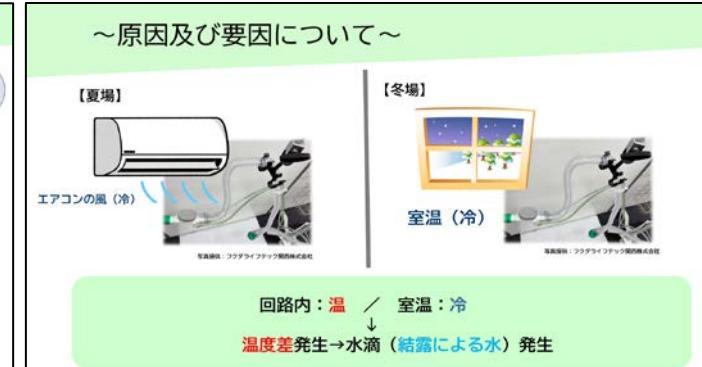
図2 圧力センサーチューブ事例の原因

例2) 圧力センサーチューブ・呼気弁チューブに関する事例(図2)

原因:冷暖房による回路内温度低下で生じる過剰な結露

対策:回路を過度に冷やさない → 夏場の冷房稼働時は、回路に冷風が直接当たらないよう、また冬場に暖房しない場合に回路を過度に冷やさないように注意する
