寝屋川流域総合治水対策事業

地盤が低く、水が流れにくい寝屋川流域。
街を水害から守るため、総合治水対策を行っています。

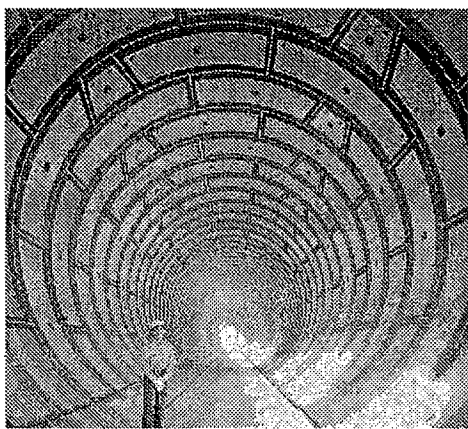
寝屋川北部地下河川(古川調節池)

地下河川

道路などの公共施設の地下空間を利用し、新たな放流施設である地下河川を建設しています。
