寝屋川流域総合治水対策事業

地盤が低く、水が流れにくい寝屋川流域。
街を水害から守るため、総合治水対策を行っています。

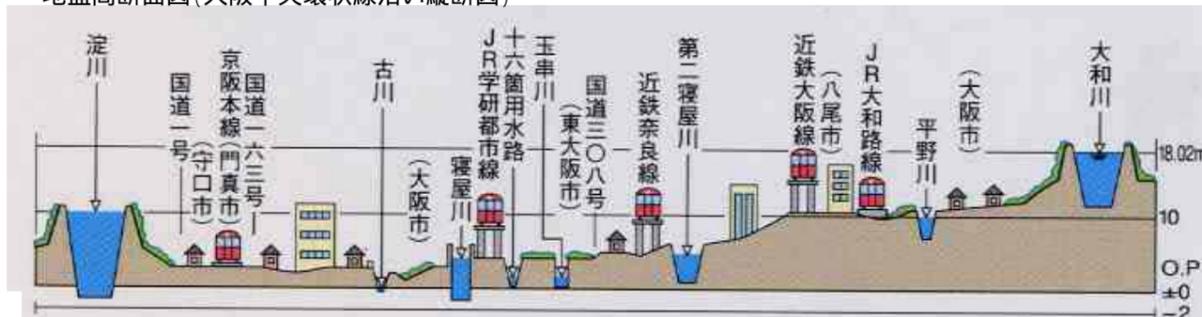
地盤高断面図(大阪中央環状線沿い縦断面図)

水害の危険性を内包する都市(流域のほとんどが低地帯)

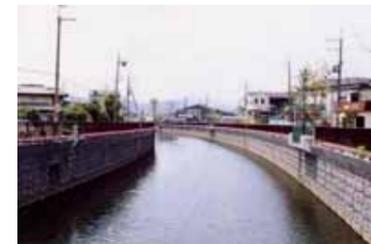
寝屋川導水路

分水路

洪水を流域外の大河川(淀川)へ分水・放流し、下流河川の負担を軽減する新しい河川です。

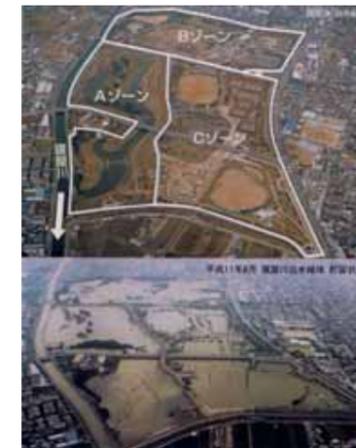
寝屋川治水緑地

遊水地

洪水を計画的に一時貯留し、下流河川の負担を軽減します。普段は公園として利用できます。

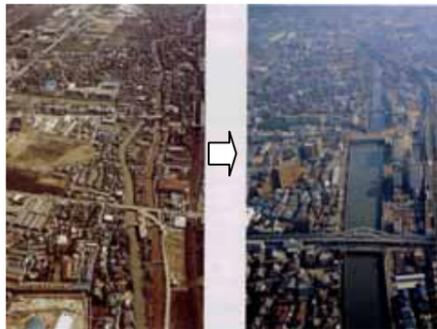
住道駅前での河川改修

河道改修

川から洪水が溢れないよう、河道の拡幅、堤防嵩上げ、河床掘り下げ、橋梁改築を行います。

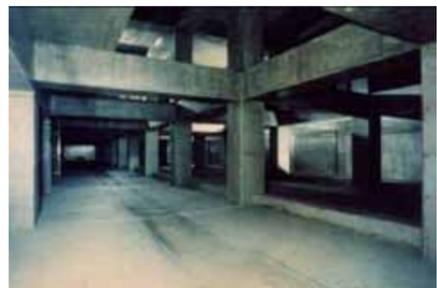
三ッ島調節池

流域調節池

公園や駐車場などの地下に設置し、水路や下水道から溢れそうになった水を一時貯留します。

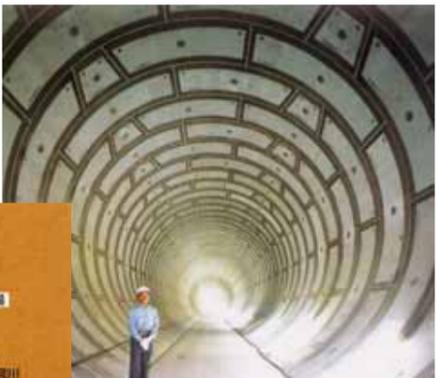
寝屋川北部地下河川(古川調節池)

地下河川

道路などの公共施設の地下空間を利用し、新たな放流施設である地下河川を建設しています。
