大阪府立図書館 保存活用方針

1 重要文化財（建造物）の指定範囲

3 保存活用の方針

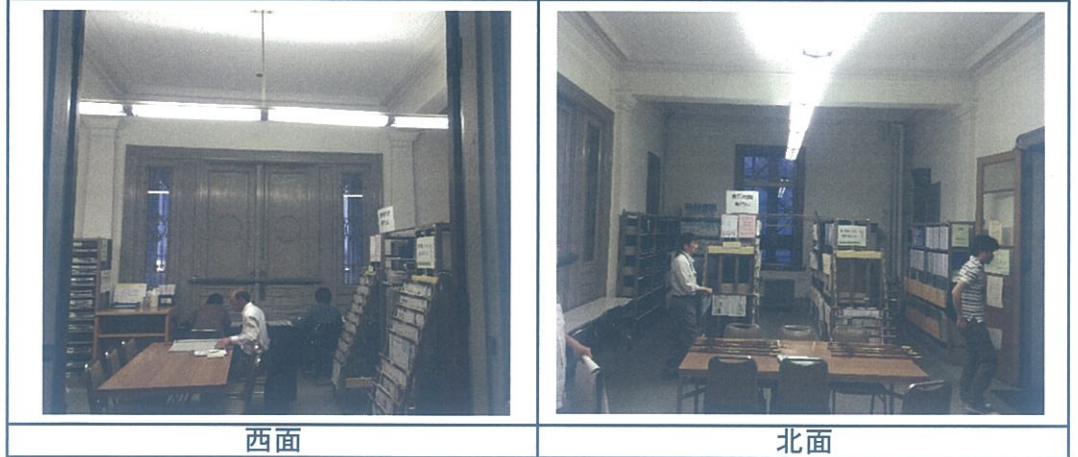
展開図

室利用の変遷 改修前

改修後

室名称	玄関	閲覧室	エントランス
部分の設定	重要文化財	重要文化財	重要文化財
部分	内部	内部	内部

部位	基準	現状・摘要	時代区分	補修内容
1. 床	仕上	タイルカーペット	9	
	下地	木板下地	9	
2. 壁	仕上	ペンキ塗り	9	
	出入口建具	木扉	1	
	出入口建具	木枠	1	
	室内建具	木扉	4	
	室内建具	木枠	4	
	窓	木窓枠	1, 9	補修、塗装
	幅木	木幅木	1, 4	補修、塗装
3. 天井	仕上	ボード張り	9	
	仕上	ペンキ塗り	4	
	照明器具	蛍光灯	9

西面

北面

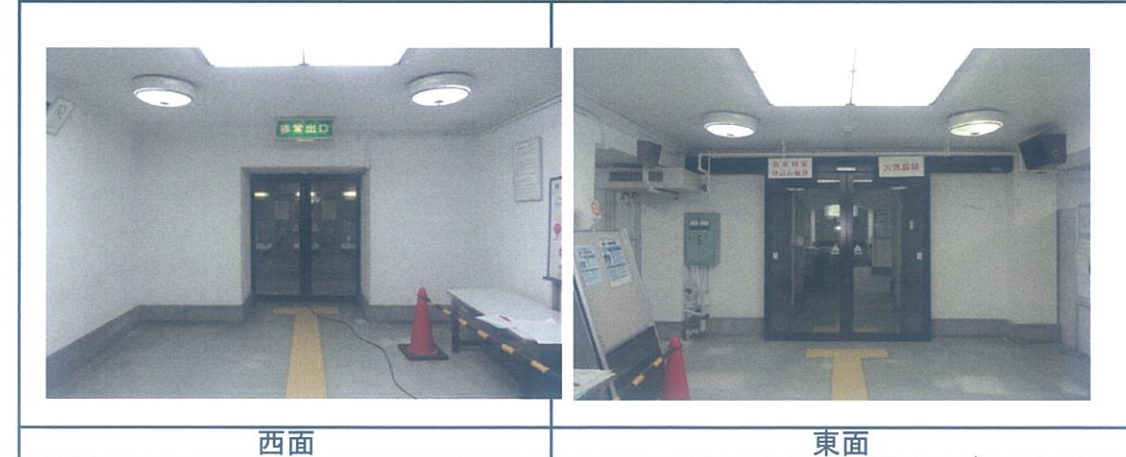
展開図

室利用の変遷 改修前

改修後

室名称	下足預所	玄関ロビー	玄関ロビー
部分の設定	重要文化財	重要文化財	重要文化財
部分	内部	内部	内部

部位	基準	現状・摘要	時代区分	補修内容
1. 床	仕上	テラゾー研ぎ出し	1	
2. 壁	仕上	ペンキ塗り	9	
	出入口建具	アルミ製框戸引分け自動扉	9	
	出入口建具	アルミ製框戸引分け自動扉	9	
	幅木	石材幅木	1	
3. 天井	廻縁	木製蛇腹 ペンキ塗り	9	
	仕上	ペンキ塗り	9	
	下地	ベニヤ板	9	
	照明器具	蛍光灯	9

西面

東面

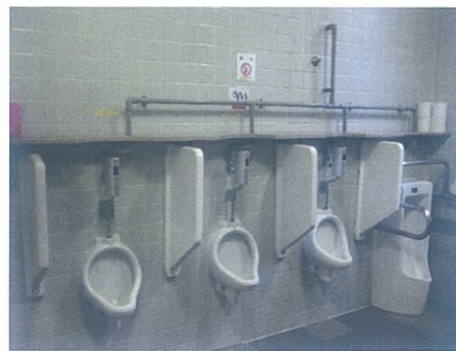
展開図

室利用の変遷 改修前

改修後

室名称	閲覧事務室	2階男子トイレ	2階男子トイレ
部分の設定	指定なし	指定なし	指定なし
部分	内部	内部	内部

部位	基準	現状・摘要	時代区分	補修内容
1. 床	仕上	5 タイル張り	3	
2. 壁	仕上	5 タイル張り	3	
	衛生器具	5 洗面器・便器	9	
	建具	5 トイレブース	3	
	建具	5 木扉	3	
	建具	5 木枠	3	
	建具	5 金属サッシ	3	
3. 天井	仕上	5 ボード張り	3	
	照明器具	5 蛍光灯	9

北面

東面

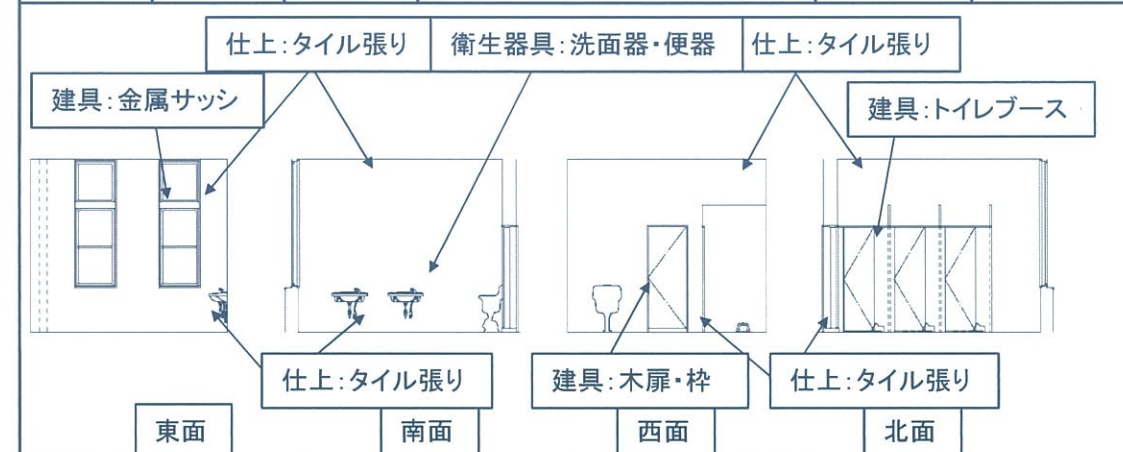
展開図

室利用の変遷 改修前

改修後

室名称	特許室	2階女子トイレ	2階女子トイレ
部分の設定	指定なし	指定なし	指定なし
部分	内部	内部	内部

部位	基準	現状・摘要	時代区分	補修内容
1. 床	仕上	5 タイル張り	3	
2. 壁	仕上	5 タイル張り	3	
	衛生器具	5 洗面器・便器	9	
	建具	5 トイレブース	3	
	建具	5 木扉	3	
	建具	5 木枠	3	
	建具	5 金属サッシ	3	
3. 天井	仕上	5 ボード張り	3	
	照明器具	5 蛍光灯	9

北面

東面
