第 17 回 大阪府河川周辺地域の環境保全等審議会

令和 3 年度調査報告と取組みについて

令和 4 年 3 月 11 日 (金)

大 阪 府

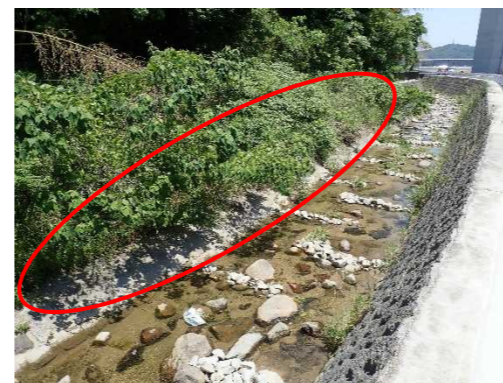
緩傾斜護岸の造成
([redacted]の避難経路の設置)

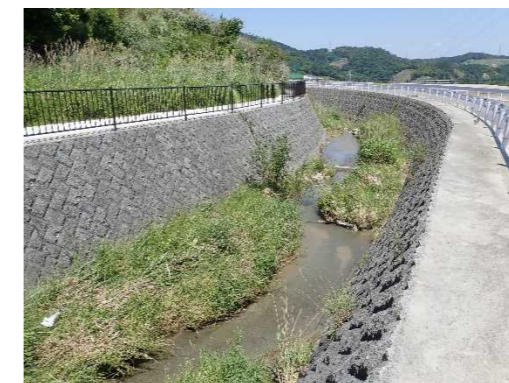
カゴマットの設置（寄洲、植生帯の創出）

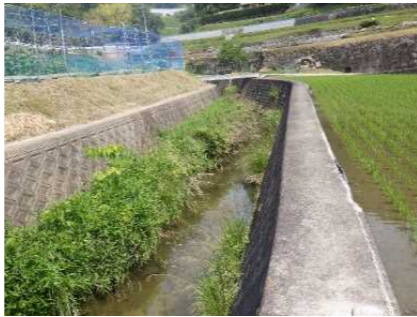
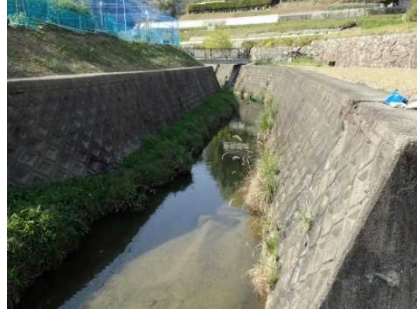
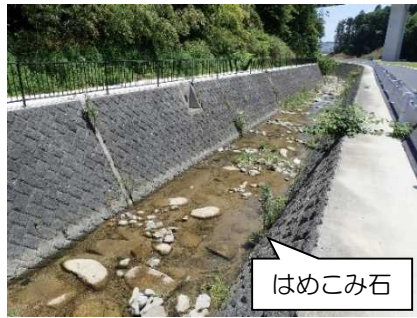
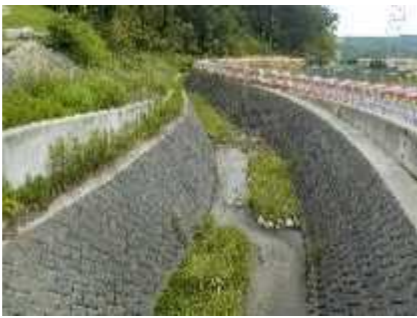
表 3-12 景観の経年比較

区間	環境	令和元年 6 月（春季）	令和 2 年 6 月（春季）	令和 3 年 6 月（春季）
■■■■■	【無施工】 石、砂礫 水際の植生

■■■■■	【はめ込み石設置】 + 【水制工の設置】 石、砂礫 水際の植生

■■■■■	【ふとんカゴ設置】 砂礫 水際の植生

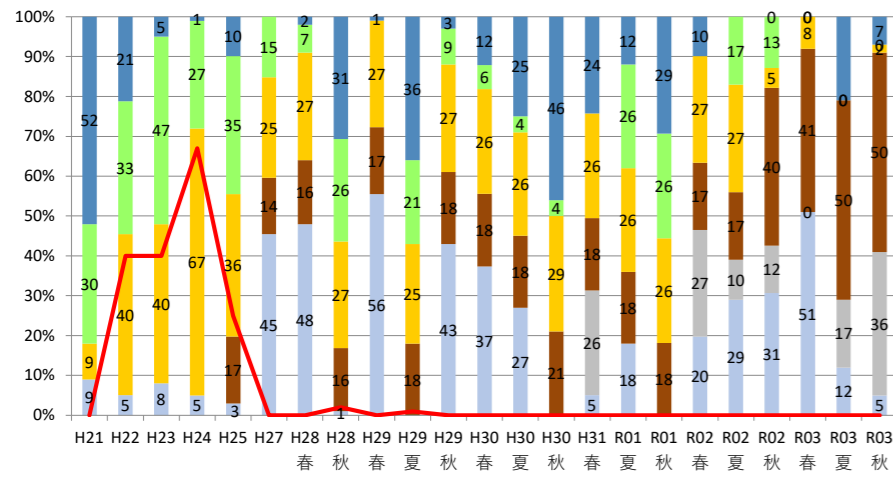
図 4-2 における群落大分類別面積割合の経年変化
表 4-6 における現状（令和 3 年度の状況）

- 平成 27 年度から平成 30 年度までは、水域（開放水面＋沈水・浮葉植物群落）面積が 40～50%程度で推移したが、平成 31 年度春、令和 2 年度春は自然裸地が広く出現した。令和 2 年 8 月では、一時的な水位低下が生じた。
- 令和 3 年度春は開放水面が広く出現した。夏は低木林が多く、また沈水・浮草が広く出現した。秋は自然裸地が広く出現した。
- 外来種群落は近年（平成 29 年度以降）確認されていない。

- 平成 27 年度以降、水域（開放水面＋沈水・浮葉植物群落）面積が 30～50%程度で推移したが、令和元年度秋、令和 2 年度夏は自然裸地が広く出現した。令和 3 年度夏に一時的な水位低下が生じた。
- 外来種群落は近年（平成 27 年度以降）確認されていない。
- 令和元年度夏では沈水・浮葉植物群落が広く出現した他は、平成 29 年度の夏以降、植生は概ね安定していたが、令和 3 年度夏以降は湿生草地が増加した。

- 適湿生草地が主体である。
- 外来種群落が多く含まれる群落は、平成 29 年度の夏以降、低水準で推移している。
- 平成 25 年度以降、植生は安定している。

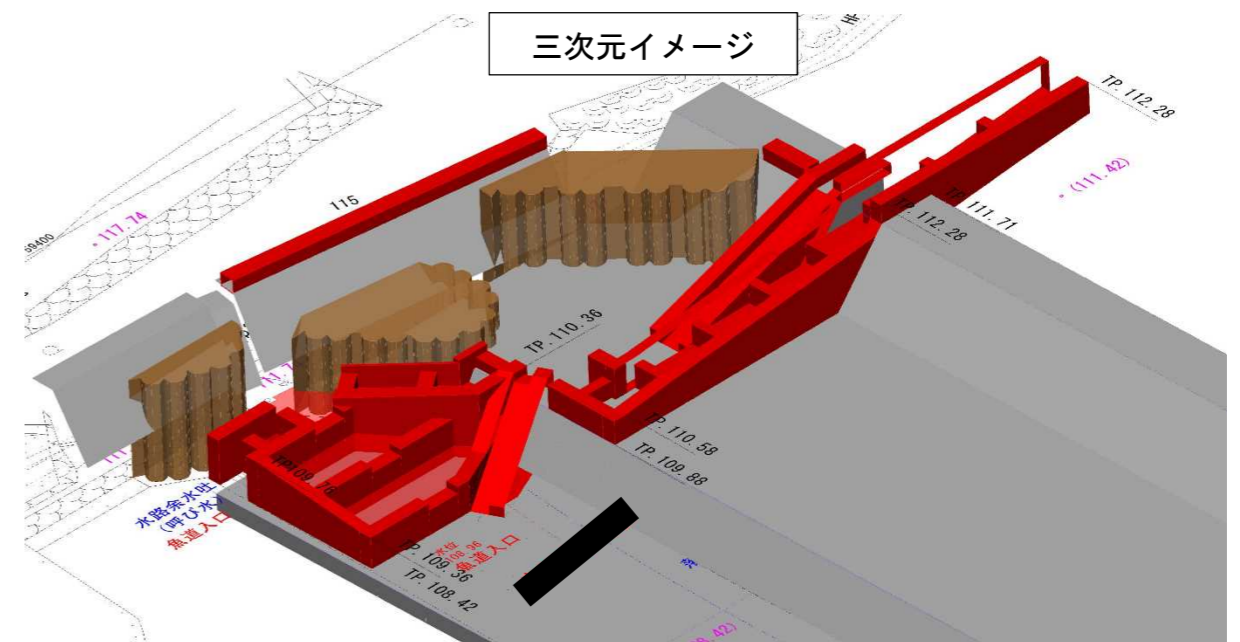
図 13-2 魚道図面

上記を踏まえ、水生生物の移動性の確保のための保全対策として、[redacted]に魚道を設置することとし、令和3年度より工事に着手している。
