# 参考資料

FWD試験力学特性(構造的評価)調査  
舗装構造調査  
舗装の損傷レベル

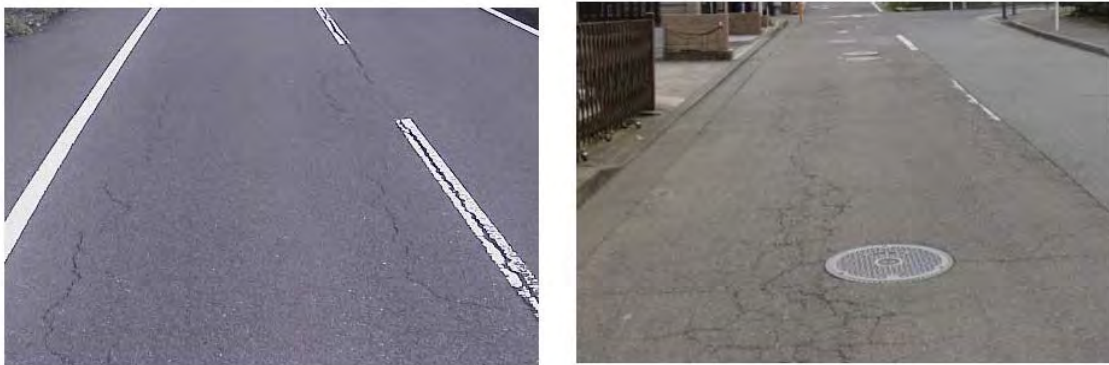
② 損傷レベル：中（ひび割れ率20～40%程度）

- ・ひび割れが左右両輪の通過部で発生し、かつ片側の車輪通過部ではひび割れが縦横に発生するなど複数本発生：概ね30%
- ・ひび割れが左右両輪の通過部で発生し、かつ片側の車輪通過部ではひび割れが亀甲状に発生：概ね40%

図3-2 ひび割れ発生状況写真(2)

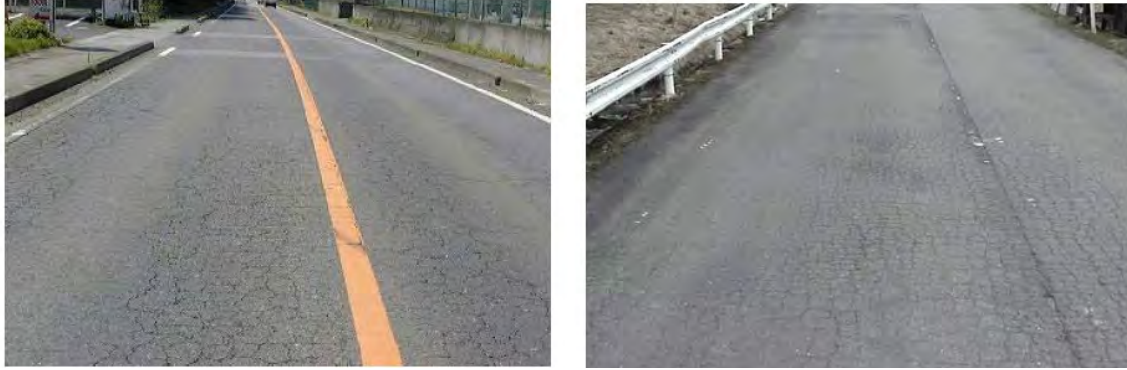
## ③ 損傷レベル：大（ひび割れ率40%程度以上）

- ・ひび割れが左右両輪の通過部でそれぞれ亀甲状に発生：概ね50%～60%
- ・ひび割れが車線内前面にわたり亀甲状に発生：概ね80～100%

図3-3 ひび割れ発生状況写真(3)

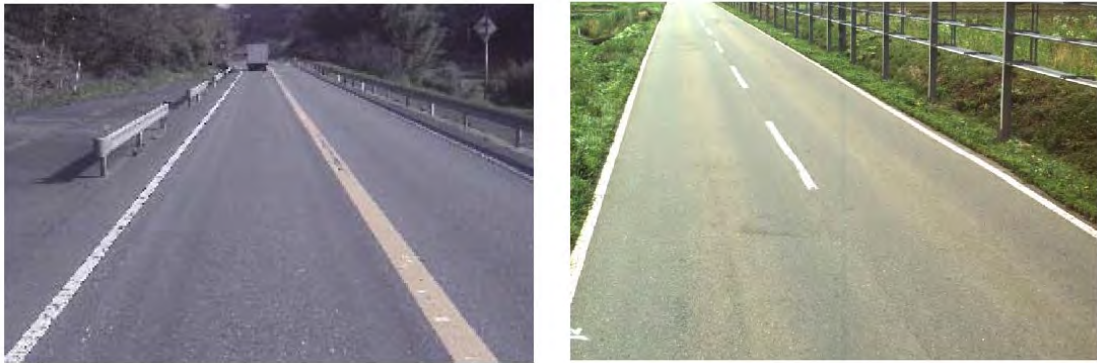
④ 損傷レベル：小（わだち掘れ量0～20mm程度）

注）わだち掘れ量は、車線内の横断方向の一断面内で最高地点と最低地点の差（深さ）に概ね相当（横断勾配による影響は除く）。ただし、アスファルト舗装であれば、供用直後で初期わだちとして5mm程度は発生している。

図3-4 わだち掘れ発生状況写真(1)

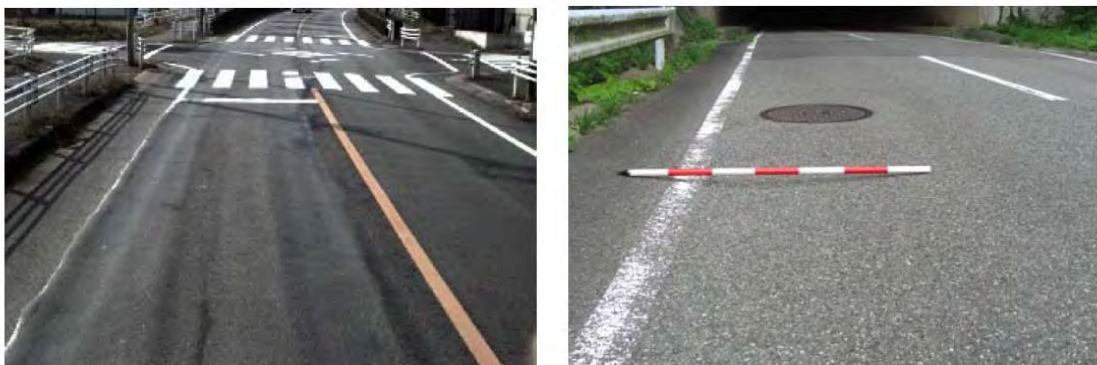
⑤ 損傷レベル：中（わだち掘れ量20～40mm程度）

図3-5 わだち掘れ発生状況写真(2)

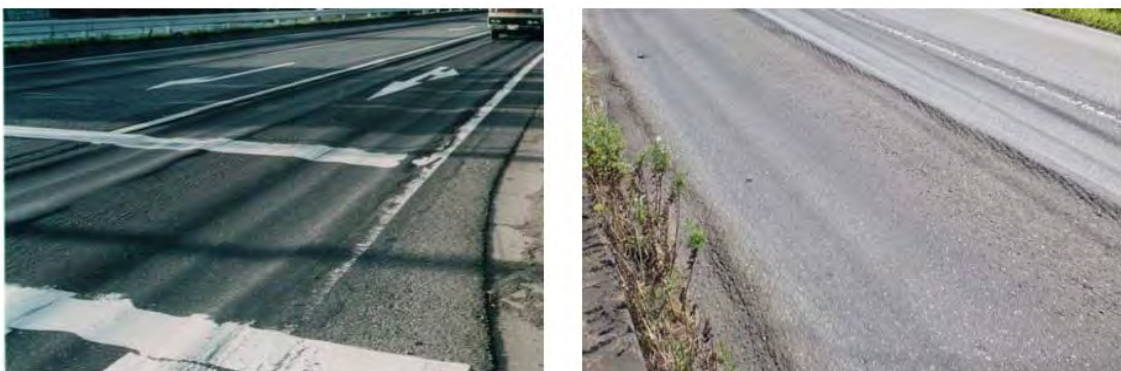
⑥ 損傷レベル：大（わだち掘れ量40mm程度以上）

図3-6 わだち掘れ発生状況写真(3)

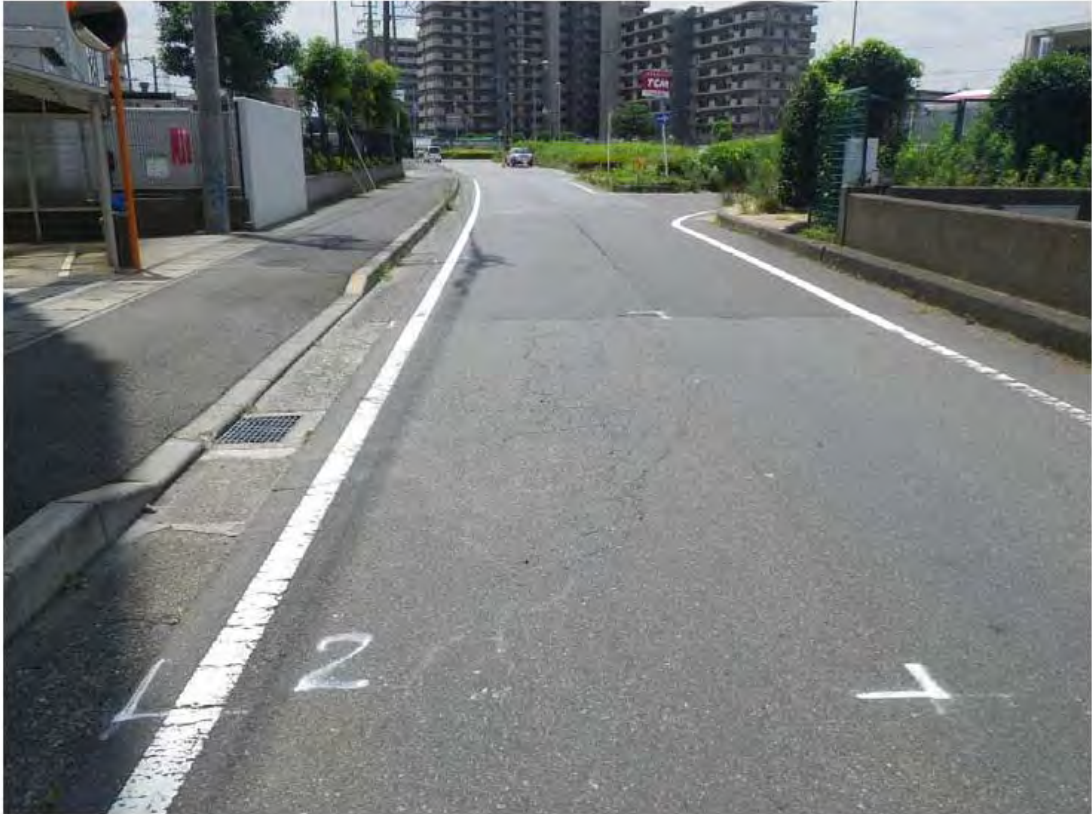
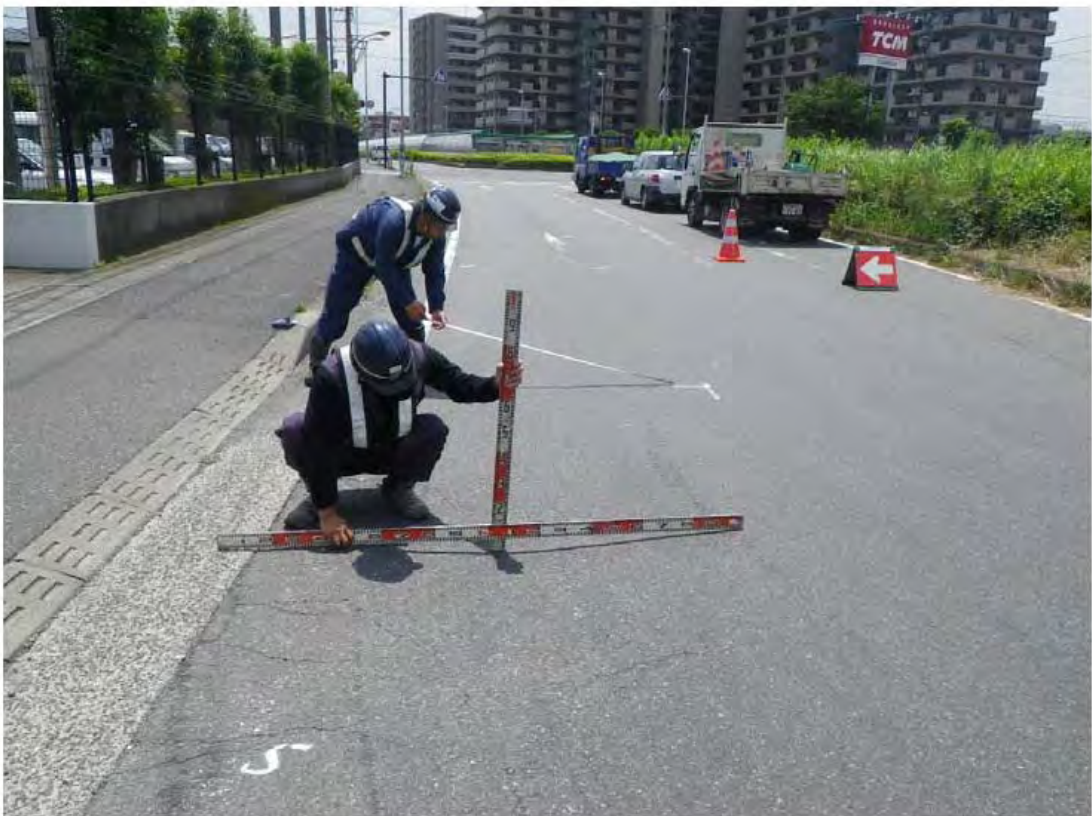
⑦ 路面下の空洞が進行すると、舗装路面の変状が確認される場合がある。以下はその事例である。

図3-7 陥没危険箇所が存在する場合の路面の変状状況写真

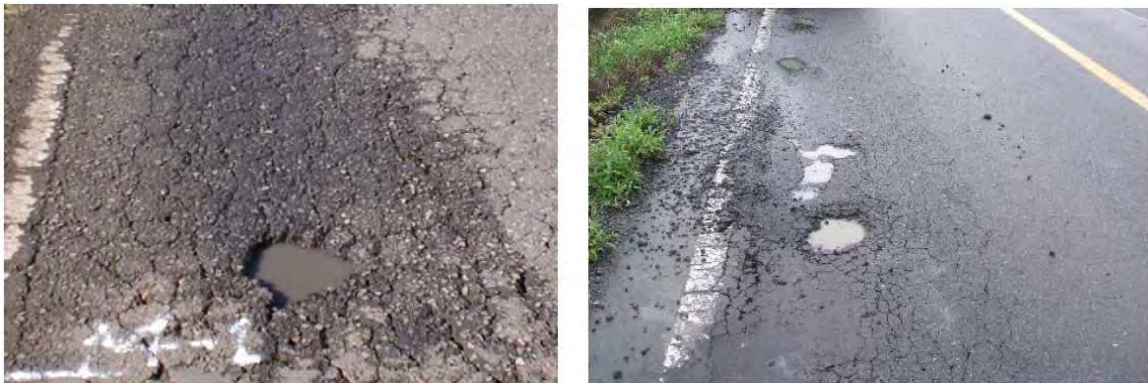
⑧ ポットホールの損傷例

図3-8 ポットホール発生状況写真

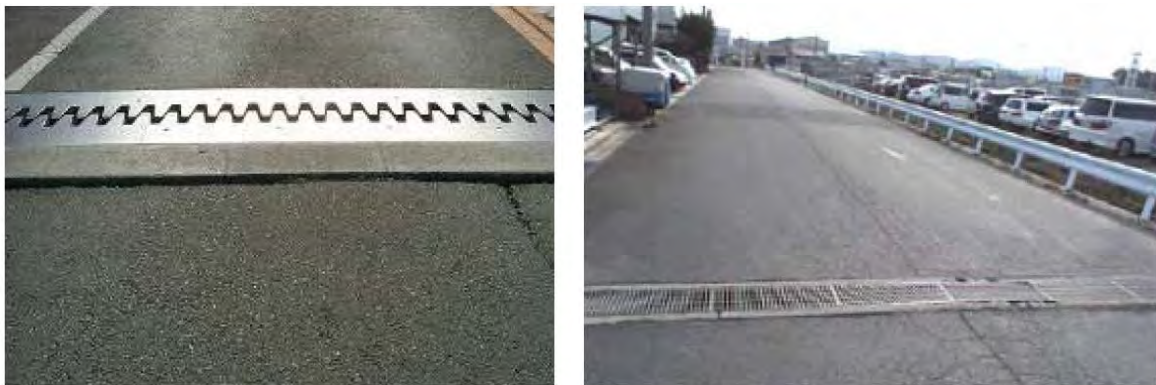
⑨ 段差の損傷例

図3-9 段差発生状況写真

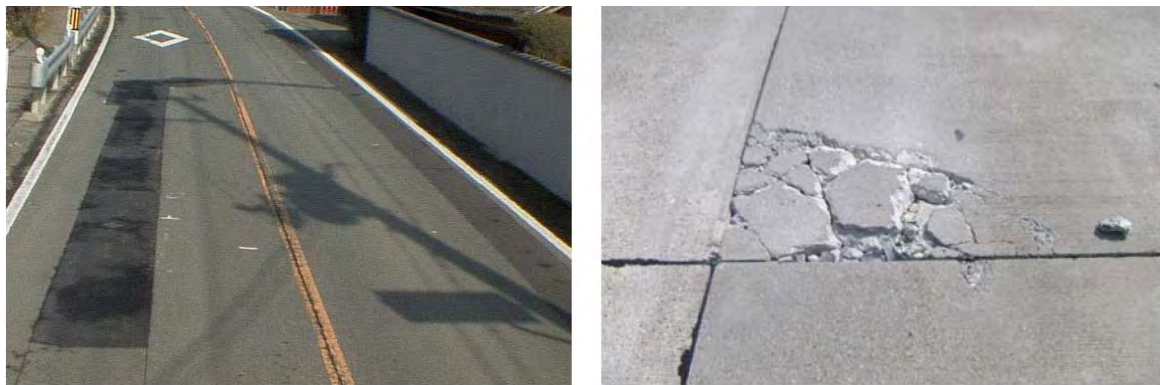
占用復旧跡の沈下

コンクリート舗装の角欠け

図3-10 その他損傷発生状況写真
