第16節 景観

16.1 道路（地表式又は掘割式、嵩上式）の存在及び換気塔の存在に係る景観

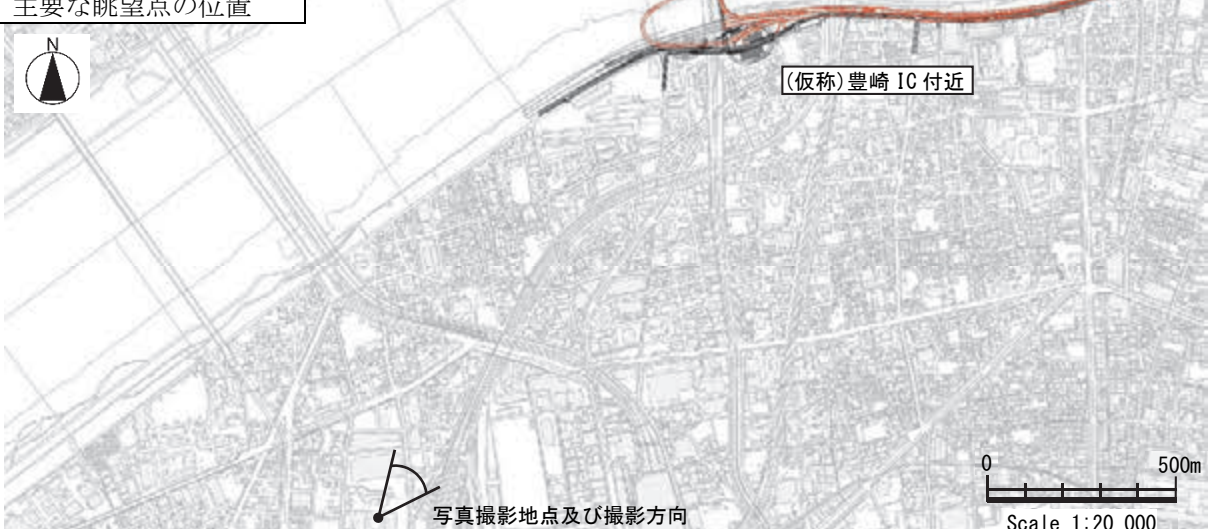
表 8-16-8(1) 主要な眺望景観の状況（梅田スカイビル(新梅田シティ)）

調査地点名	梅田スカイビル(新梅田シティ)
主要な眺望点の状況	JR 大阪駅から徒歩 10 分程度の場所に立地する梅田スカイビルの 40 階にある展望フロアです。地上高さは約 170m に及びます。上階（41 階）には屋根のない開放型屋上展望台「ルミ・スカイウォーク」もあり、年間を通じて多くの観光客が訪れる場所です。営業時間は 10:00～22:30 となっており、夜景を楽しむこともできます。
景観資源の状況	景観資源として、主に大阪府立北摂自然公園、淀川河川敷を眺望できます。
主要な眺望点の位置

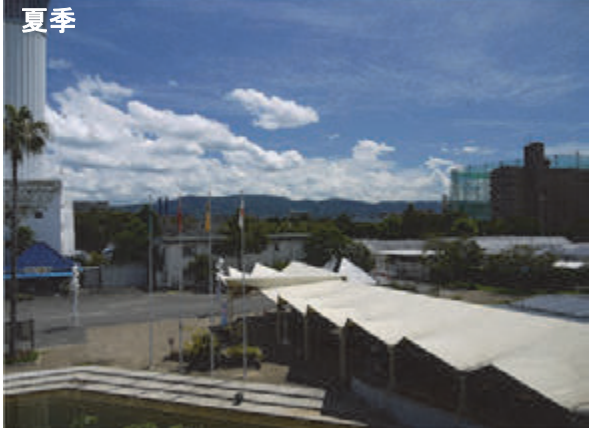
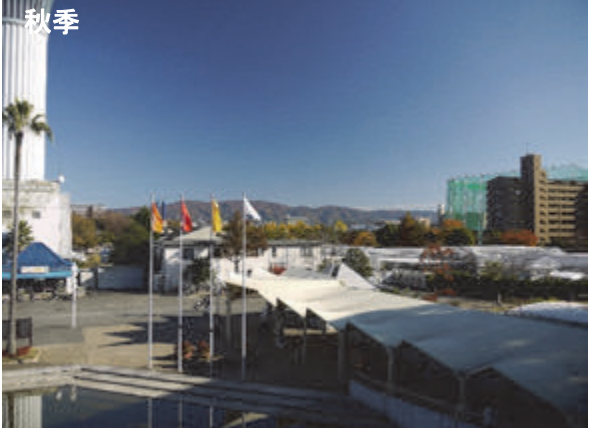
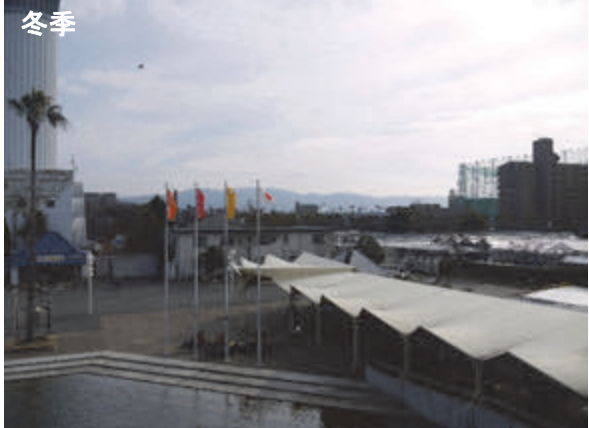
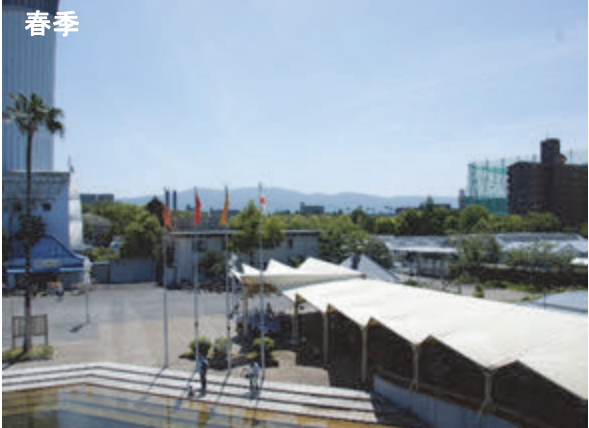
表 8-16-8(3) 主要な眺望景観の状況 (花博記念公園鶴見緑地 咲くやこの花館、史跡散策モデルコース「西三荘ゆとり道・寺方周辺の史跡散策コース」)

調査地点名	花博記念公園鶴見緑地 咲くやこの花館、 史跡散策モデルコース「西三荘ゆとり道・寺方周辺の史跡散策コース」
主要な眺望点の状況	花博記念公園鶴見緑地の園内にある屋内型の植物園です。延床面積 6,900m ² の日本最大の温室のほか、展示室や喫茶室があります。開館時間は 10:00～17:00 です。眺望を目的とした展望台はありませんが、施設の 2 階にある休憩室「咲くやフローラルサロン」の窓からは東向きの眺望が得られます。
景観資源の状況	景観資源として、主に金剛生駒紀泉国定公園、花博記念公園鶴見緑地を眺望できます。
主要な眺望点の位置

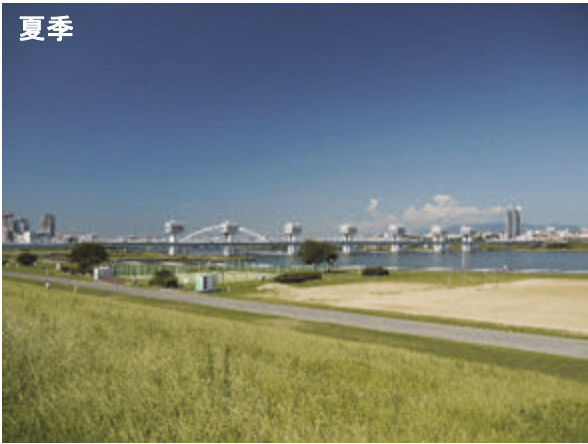
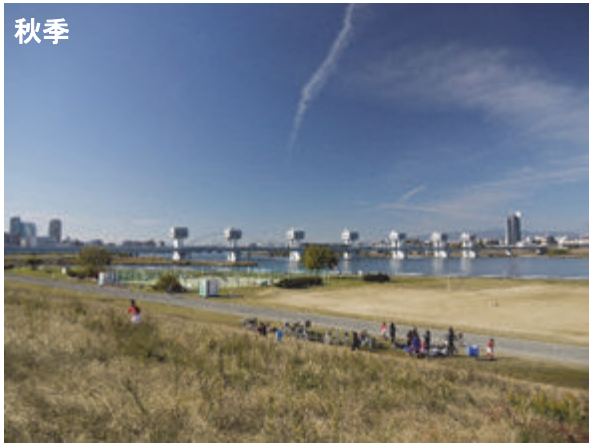
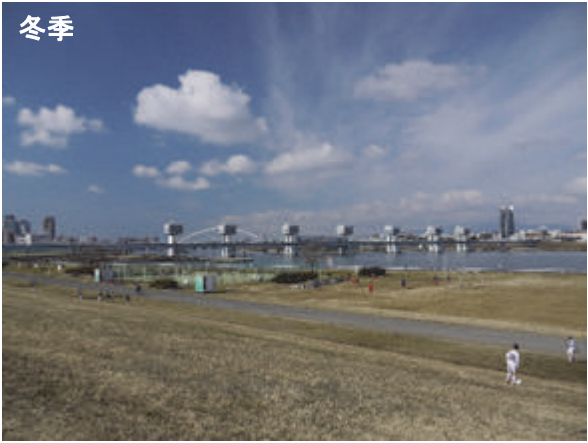
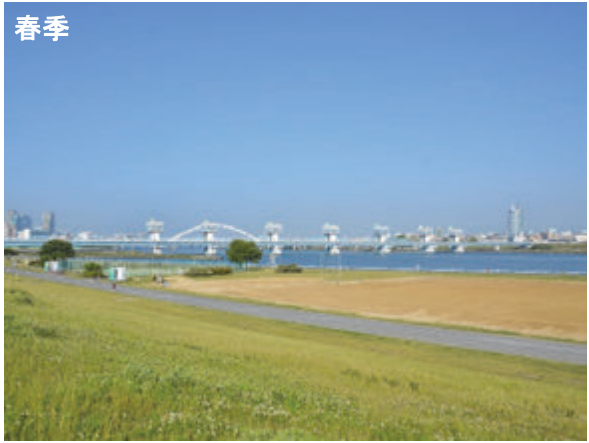
表 8-16-8(6) 主要な眺望景観の状況 (淀川河川公園 毛馬地区)

調査地点名	淀川河川公園 毛馬地区
主要な眺望点の状況	淀川河川公園毛馬地区の左岸側河川敷にある堤防上が眺望点です。河川敷は芝生、ベンチ、トイレやスポーツ施設等が整備された公園として開放されており、時間帯の制限なく立ち入ることができます。堤防上は、舗装された道路状になっており、散歩やジョギングに利用されています。
景観資源の状況	景観資源として、主に瀬戸内海国立公園(六甲地域)、淀川河川敷を眺望できます。
主要な眺望点の位置

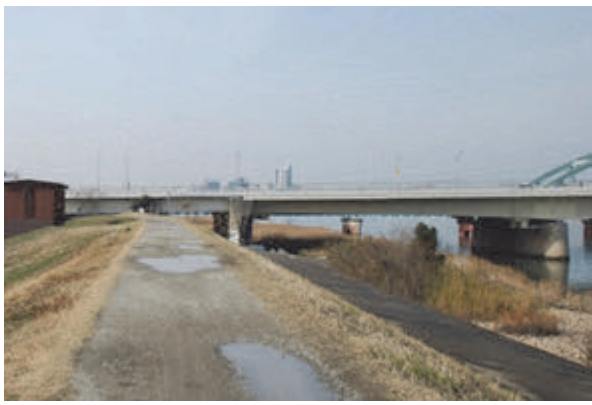
表 8-16-9(1) 主要な眺望景観(身近な自然景観)の状況(淀川堤防上)

調査地点名	淀川堤防上		
主要な眺望点の状況	淀川左岸側にある堤防上が眺望点です。約 9.5m の天端は未舗装の通路となっています。		
景観資源の状況	景観資源として、主に瀬戸内海国立公園(六甲地域)、淀川河川敷を眺望できます。		
主要な眺望点の位置

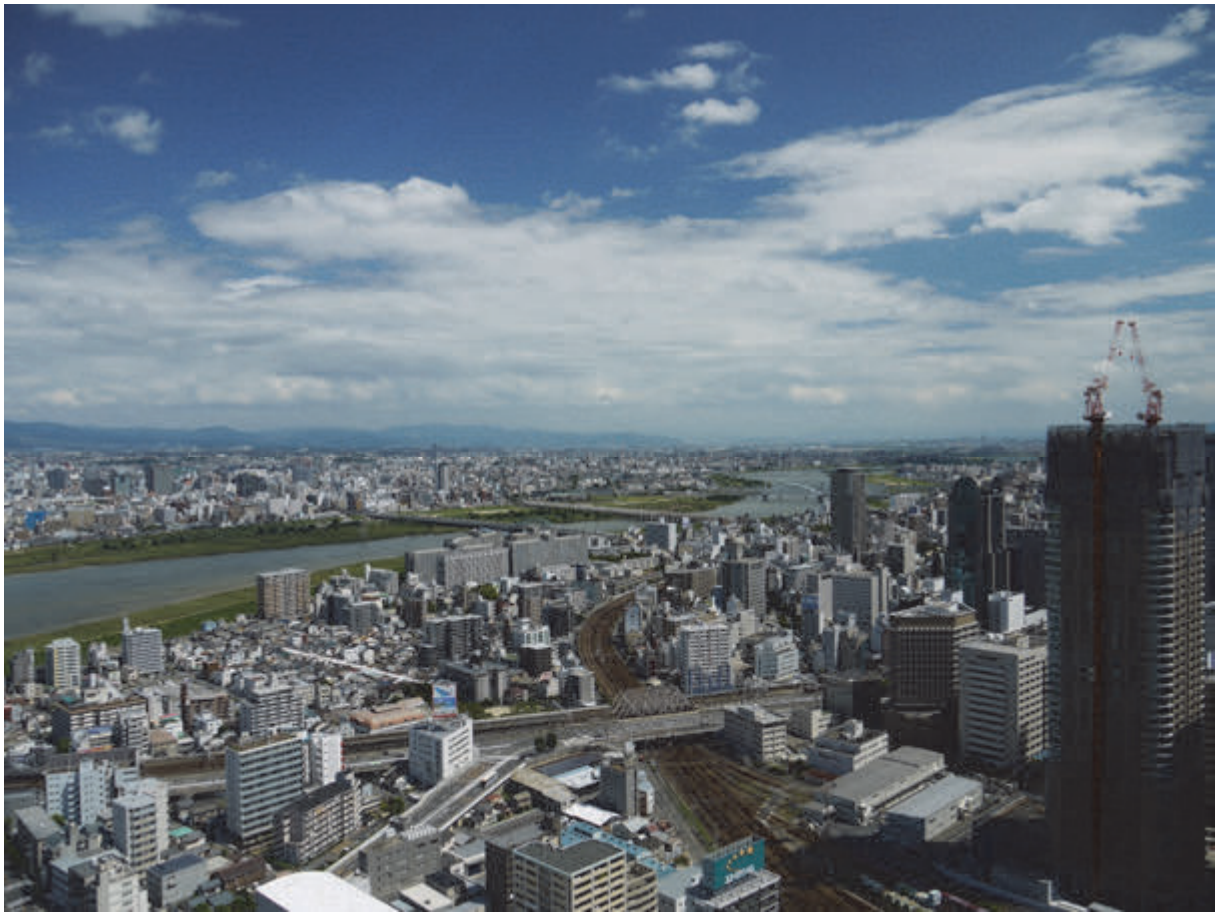
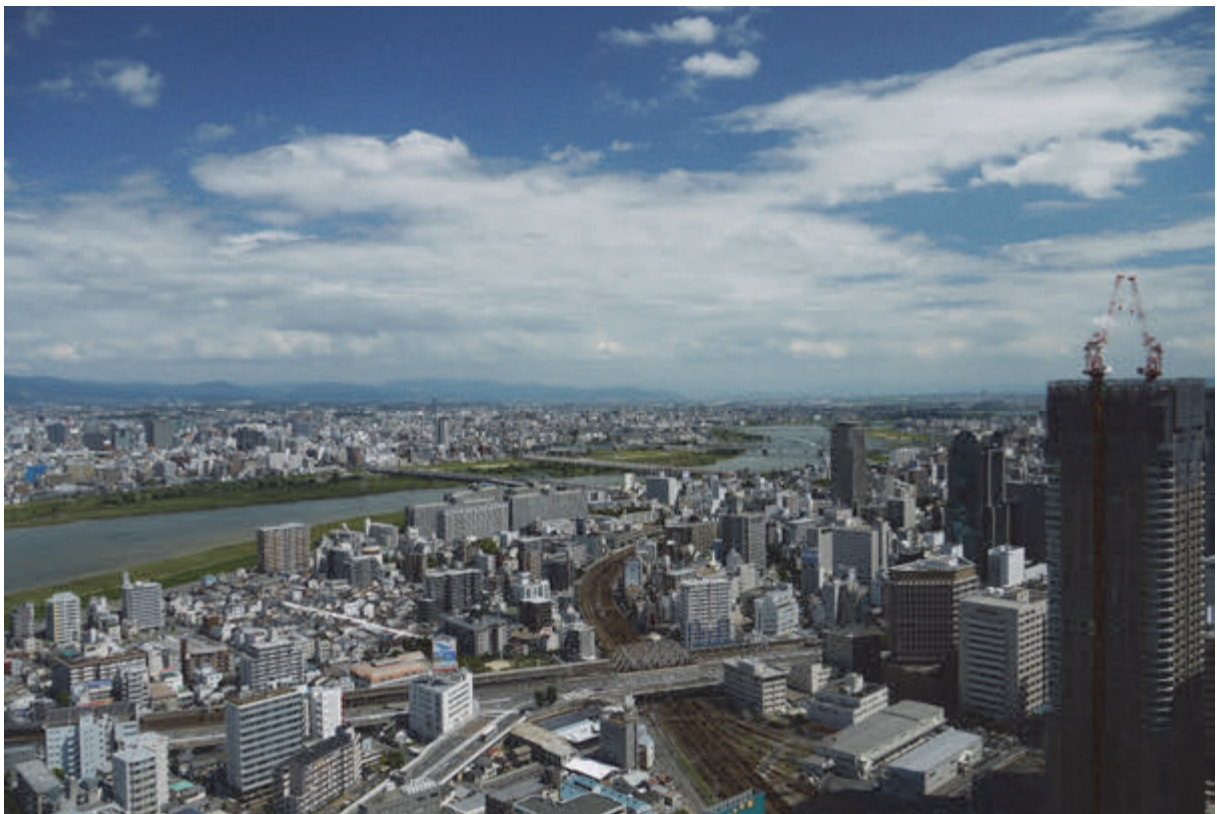
写真 8-16-1(1) 梅田スカイビル(新梅田シティ)からの眺望の状況の変化

本眺望景観は、梅田スカイビルの40階にある展望フロアから、北東方向に景観資源である大阪府立北摂自然公園、淀川河川敷を眺望しています。

対象道路等は、(仮称)豊崎 IC 及び(仮称)鶴見換気所の一部が視認されますが、景観資源への眺望の変化はありません。(写真 8-16-1(1)参照)

物理的指標による解析の結果、対象道路等は中景に位置しており、水平見込角は約 13 度、俯角は約 6.5 度と目立ちやすい値になっていますが、周辺建物により遮蔽され目立ちにくくなっています。また、景観資源の稜線のスカイラインを切断しません。

これらのことから、本眺望景観の変化は極めて小さいと予測されます。

指 標	内 容
視距離	約 1.4 km (中景)
水平見込角	約 13 度
俯角	約 6.5 度
スカイライン切断	切断しません

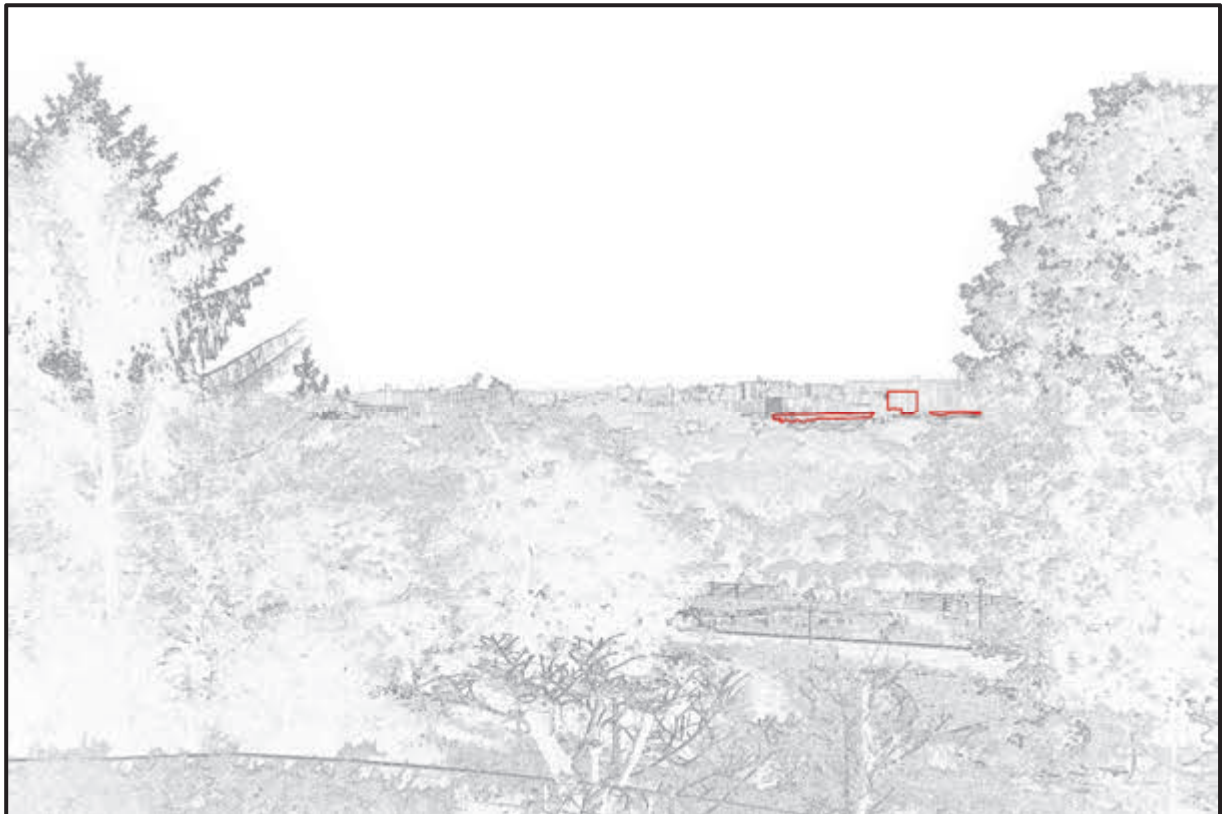
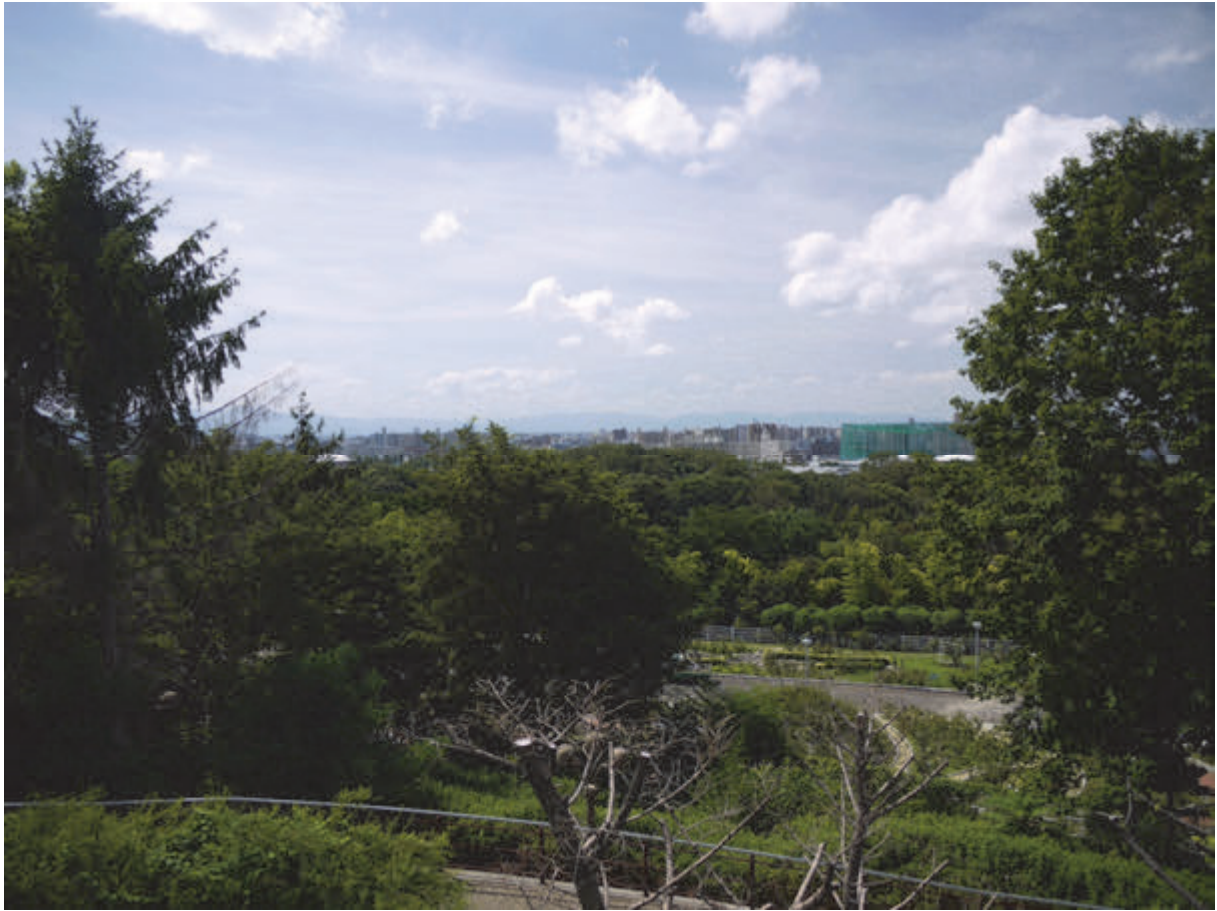
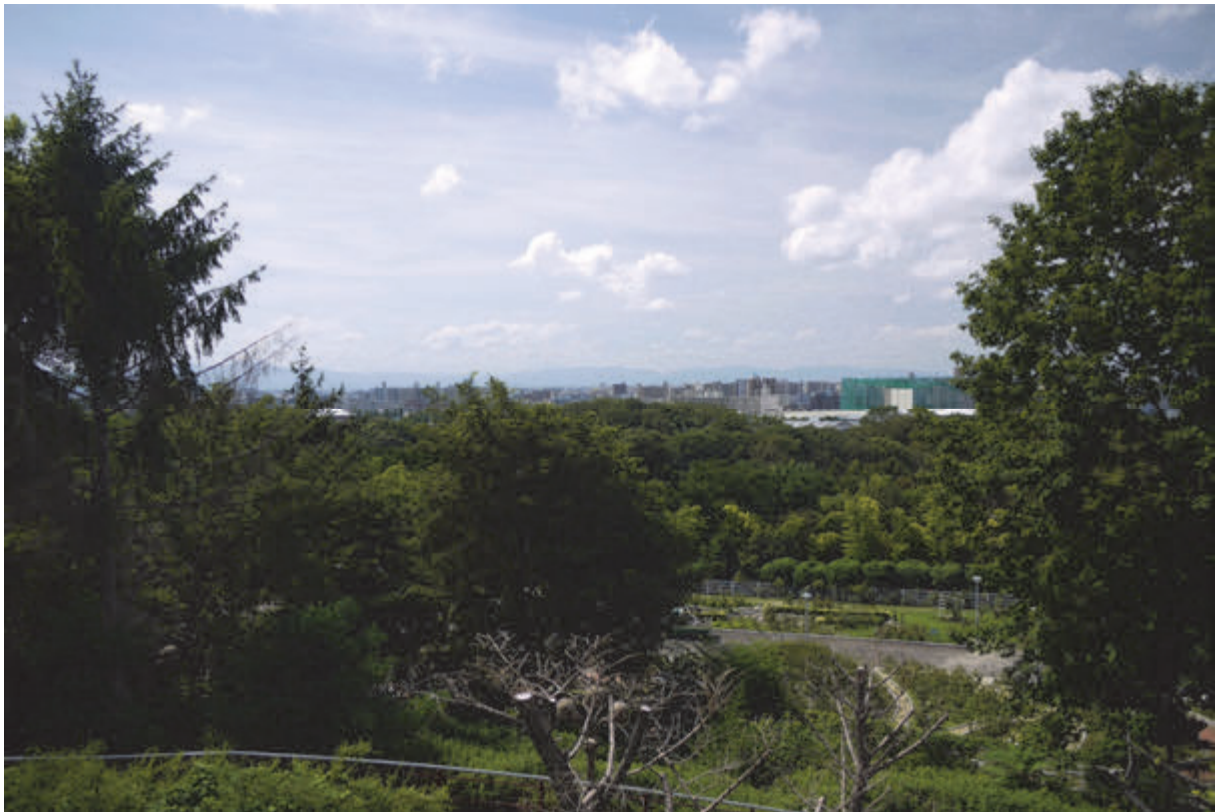
写真 8-16-1 (2) 花博記念公園鶴見緑地 鶴見新山からの眺望の状況の変化

本眺望景観は、花博記念公園鶴見緑地の園内にある鶴見新山から、南方向に景観資源である金剛生駒紀泉国定公園、花博記念公園鶴見緑地を眺望しています。

対象道路等は、(仮称)鶴見換気所の一部が視認されますが、景観資源への眺望の変化はありません。(写真 8-16-1(2)参照)

物理的指標による解析の結果、対象道路等は中景に位置しており、水平見込角は約 12 度、俯角は約 9.5 度と目立ちやすい値になっていますが、樹林により一部遮蔽されていることや、背後の建物の一部として捉えられます。また、景観資源の稜線のスカイラインを切断しません。

これらのことから、本眺望景観の変化は極めて小さいと予測されます。

指 標	内 容
視距離	約 660 m (中景)
水平見込角	約 12 度
俯角	約 9.5 度
スカイライン切断	切断しません

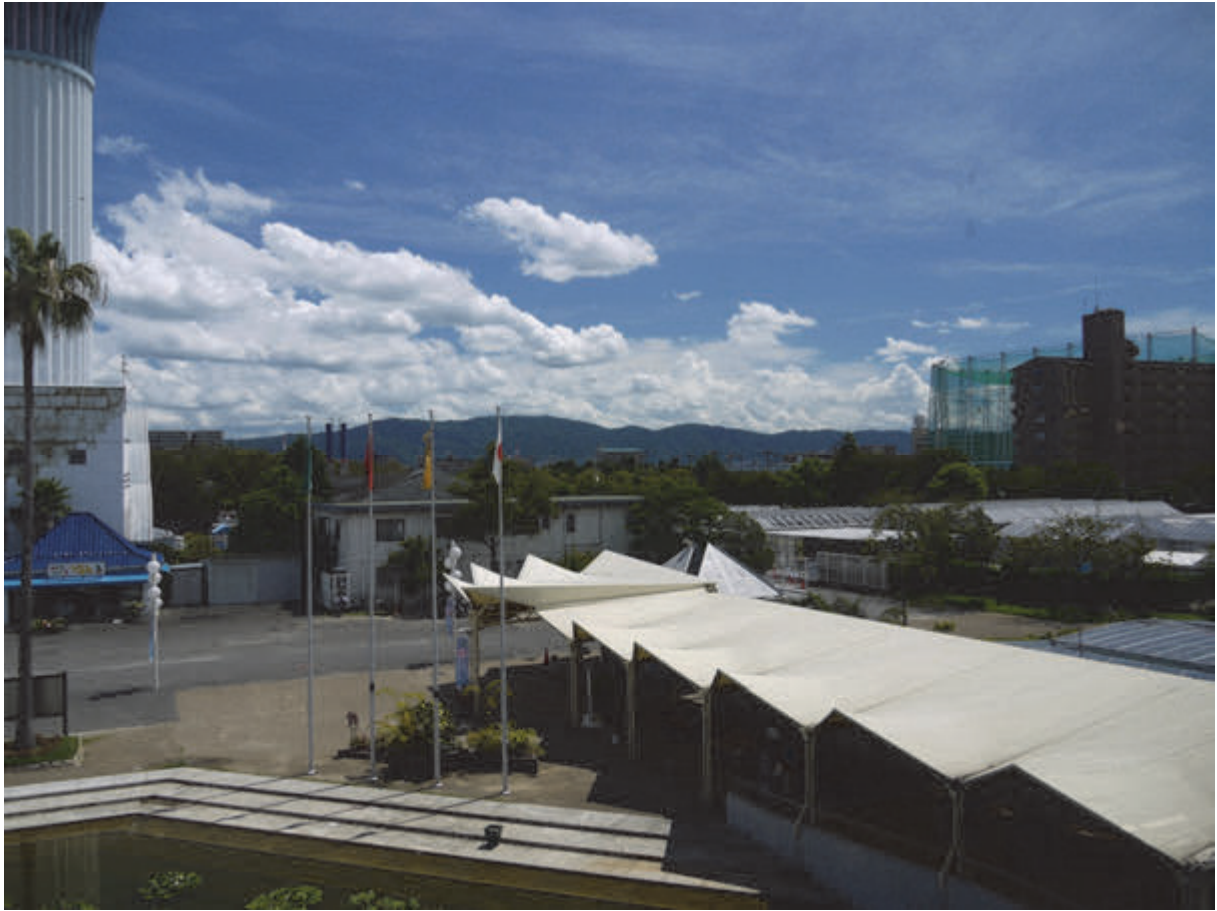
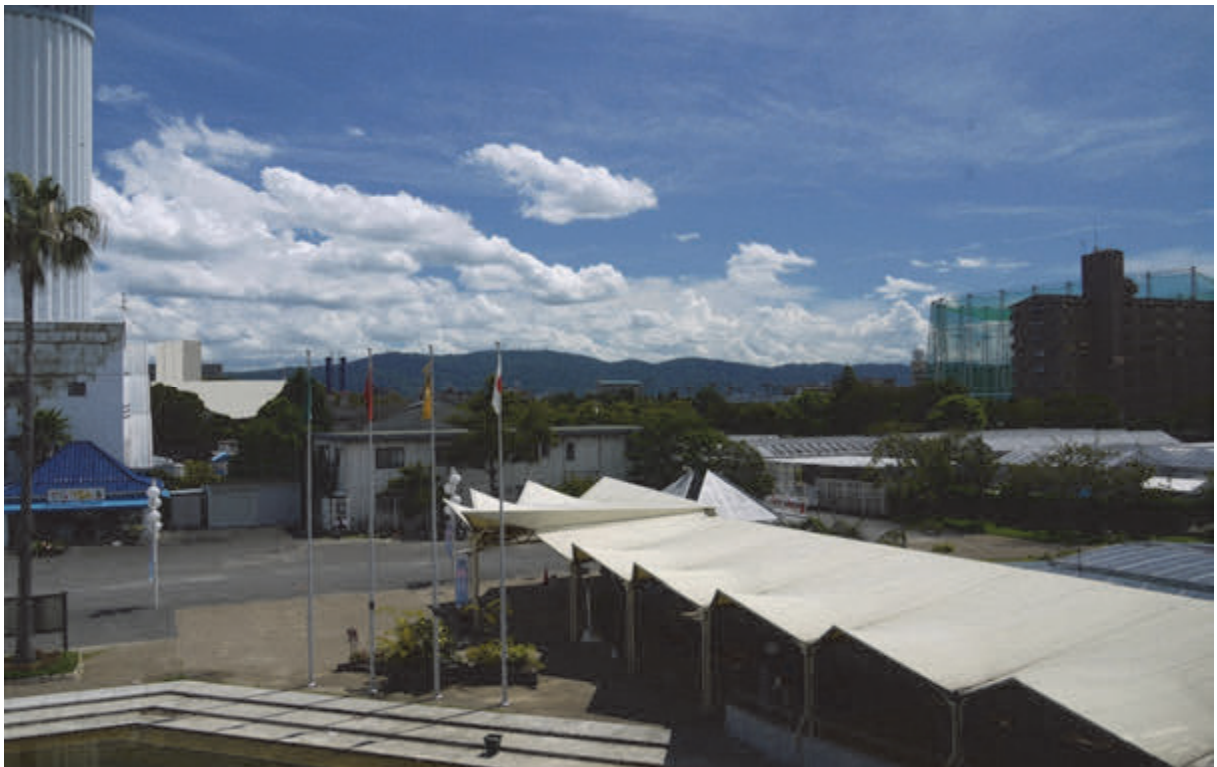
写真 8-16-1(3) 花博記念公園鶴見緑地 咲くやこの花館、史跡散策モデルコース「西三荘ゆとり道・寺方周辺の史跡散策コース」からの眺望の状況の変化

本眺望景観は、史跡散策モデルコース「西三荘ゆとり道・寺方周辺の史跡散策コース」の一部である、花博記念公園鶴見緑地の園内にある咲くやこの花館から、東方向に景観資源である金剛生駒紀泉国定公園、花博記念公園鶴見緑地を眺望しています。

対象道路等は、(仮称)鶴見換気所の一部が視認されますが、景観資源への眺望の変化はありません。(写真 8-16-1(3) 参照)

物理的指標による解析の結果、対象道路等は近景に位置しており、水平見込角は約 7 度と目立ちにくい値になっているほか、仰角は約 3.0 度と圧迫感を感じない角度に抑えられています。また、景観資源の稜線のスカイラインを切断しません。

これらのことから、本眺望景観の変化は極めて小さいと予測されます。

指 標	内 容
視距離	約 290 m (近景)
水平見込角	約 7 度
仰角	約 3.0 度
スカイライン切断	切断しません

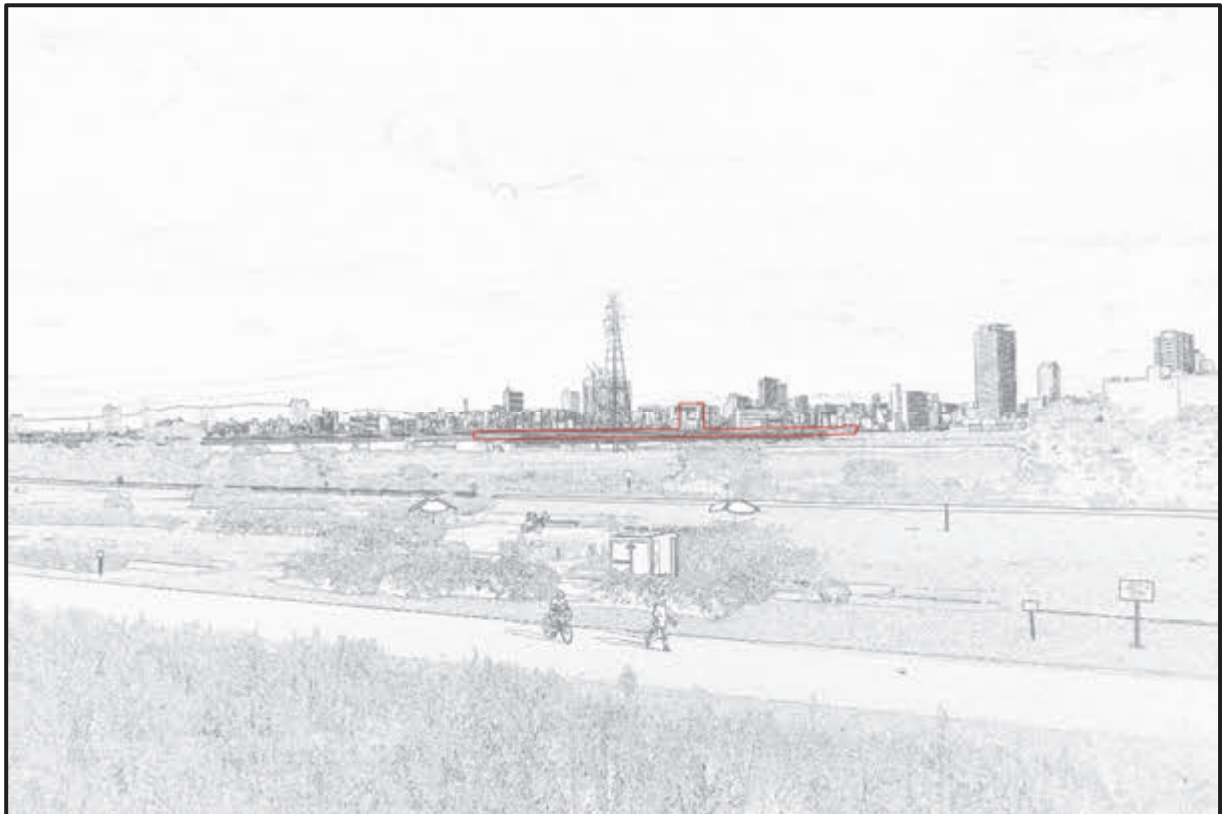
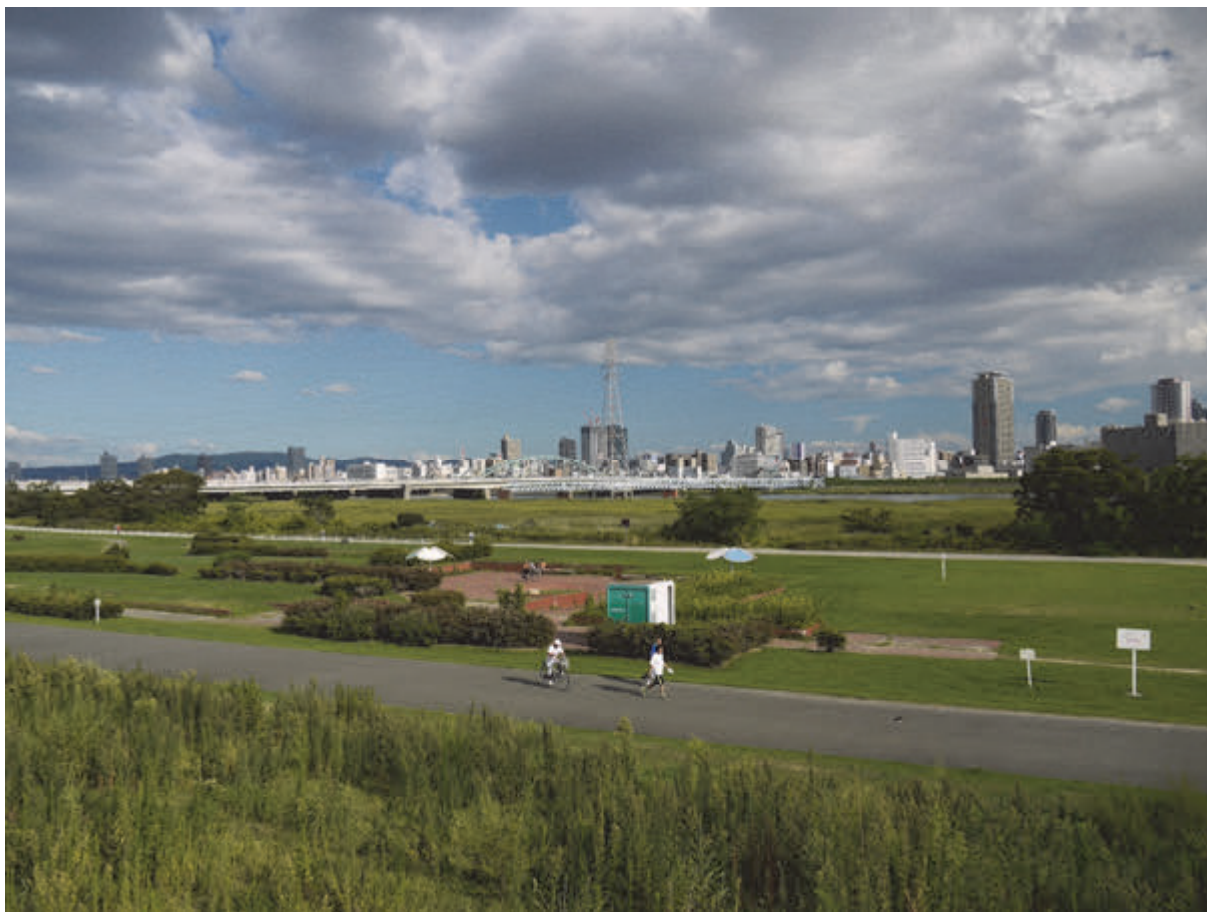
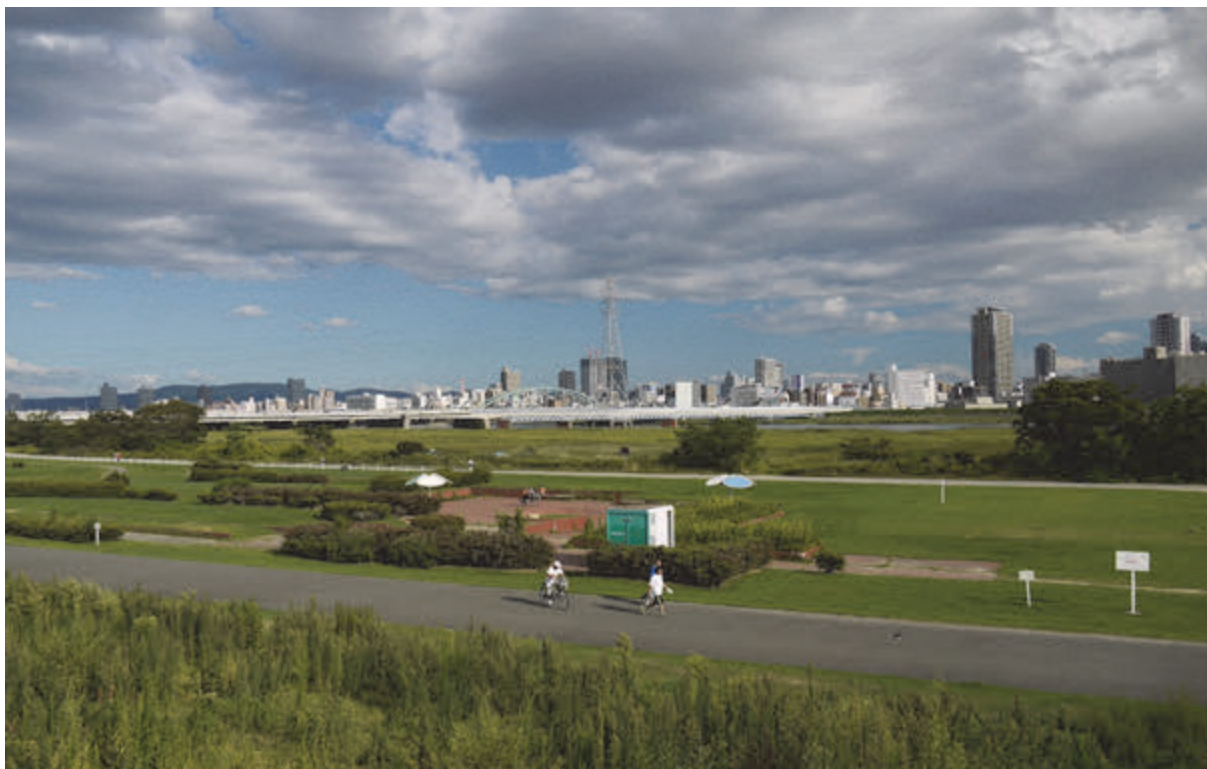
写真 8-16-1 (4) 淀川河川公園 西中島地区・十三野草地区、歴史の散歩道-大阪史跡連絡散歩道-淀川・江口コースからの眺望の状況の変化

d) 淀川河川公園 西中島地区・十三野草地区、歴史の散歩道-大阪史跡連絡散歩道-淀川・江口コース
 本眺望景観は、歴史の散歩道-大阪史跡連絡散歩道-淀川・江口コースの一部である、淀川河川公園 西中島地区・十三野草地区の堤防上から、南東側に景観資源である金剛生駒紀泉国定公園、淀川河川敷を眺望しています。

対象道路等は、(仮称)豊崎 IC、(仮称)豊崎換気所の一部が視認されますが、景観資源への眺望の変化はありません。(写真 8-16-1(4)参照)

物理的指標による解析の結果、対象道路等は中景に位置しており、水平見込角は約 22 度と目立ちやすい値になっていますが、背後の建物の一部として捉えられます。また、仰角は約 1.1 度と圧迫感を感じない角度に抑えられているほか、景観資源の稜線のスカイラインを切断しません。

これらのことから、本眺望景観の変化は極めて小さいと予測されます。

指 標	内 容
視距離	約 550 m (中景)
水平見込角	約 22 度
仰角	約 1.1 度
スカイライン切断	切断しません

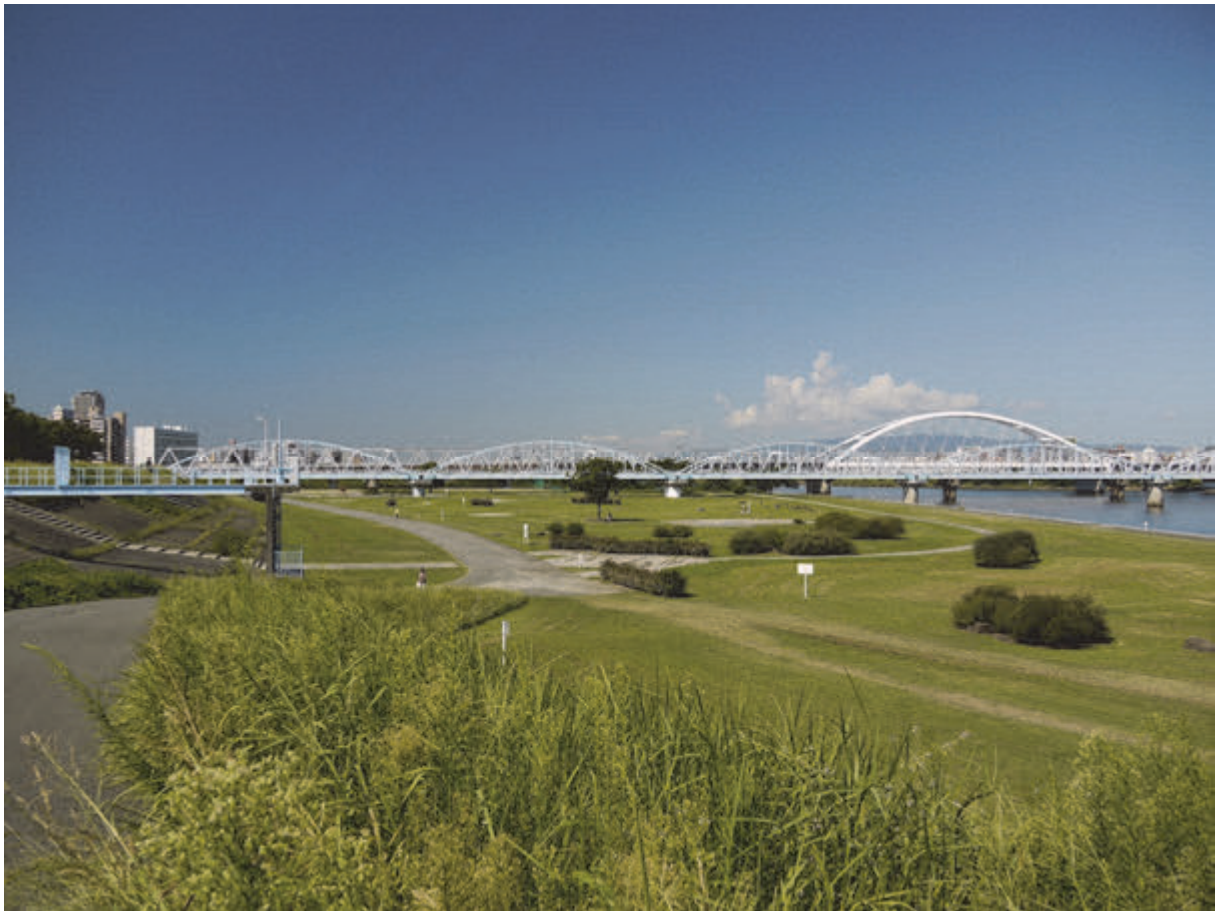
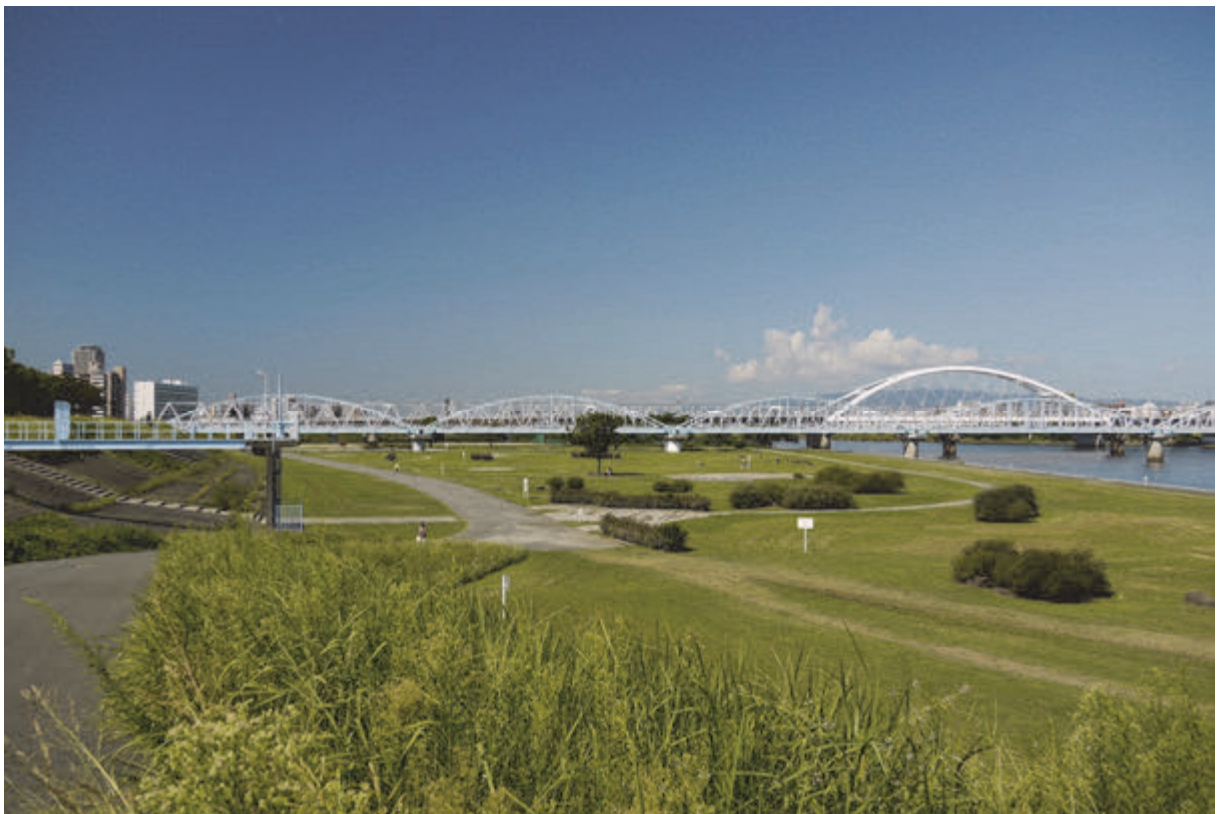
写真 8-16-1 (5) 淀川河川公園 長柄地区・長柄河畔地区からの眺望の状況の変化

本眺望景観は、淀川河川公園 長柄地区・長柄河畔地区の堤防上から、西側に景観資源である瀬戸内海国立公園(六甲地域)、淀川河川敷を眺望しています。

対象道路等は、(仮称)豊崎換気所の一部が視認されますが、景観資源への眺望の変化はありません。(写真8-16-1(5)参照)

物理的指標による解析の結果、対象道路等は中景に位置しており、水平見込角は約0.8度と目立ちにくい値になっているほか、仰角は約1.2度と圧迫感を感じない角度に抑えられています。また、景観資源の稜線のスカイラインを切断しません。

これらのことから、本眺望景観の変化は極めて小さいと予測されます。

指 標	内 容
視距離	約 1.4 km (中景)
水平見込角	約 0.8 度
仰角	約 1.2 度
スカイライン切断	切断しません

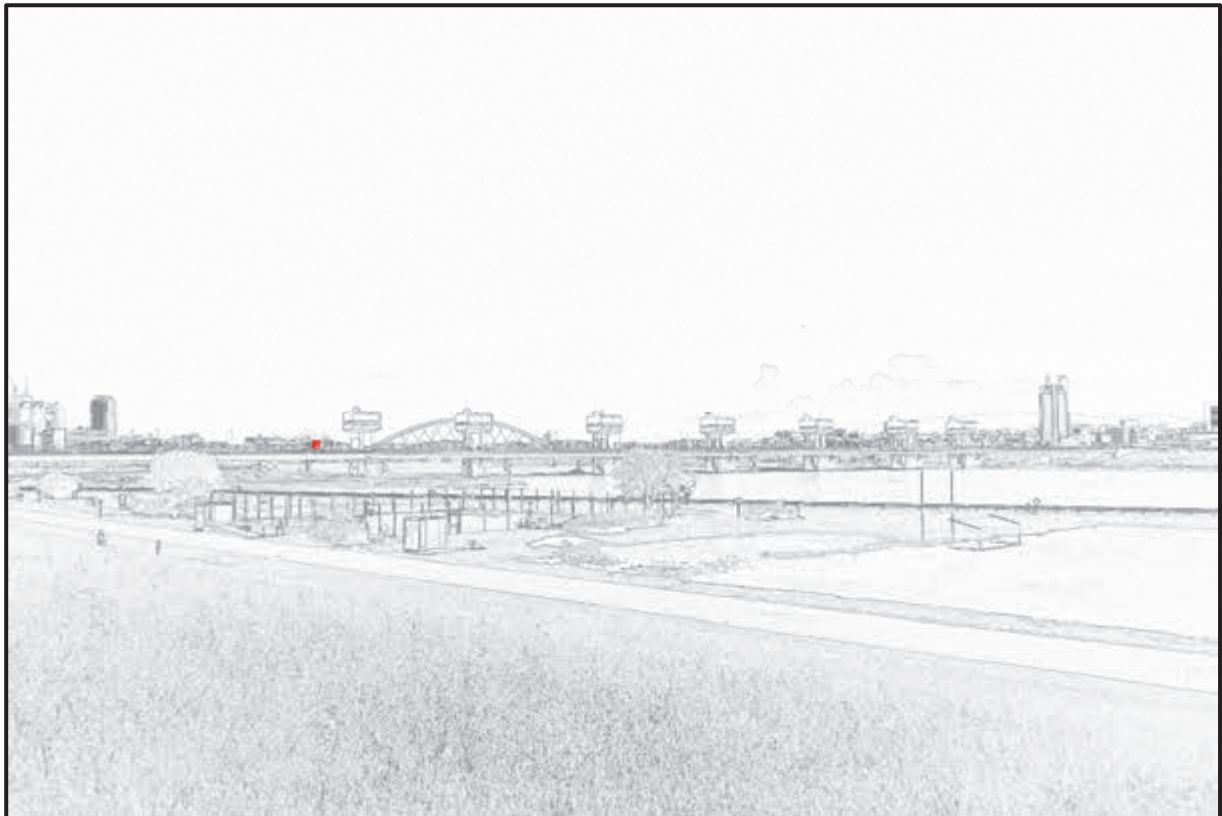
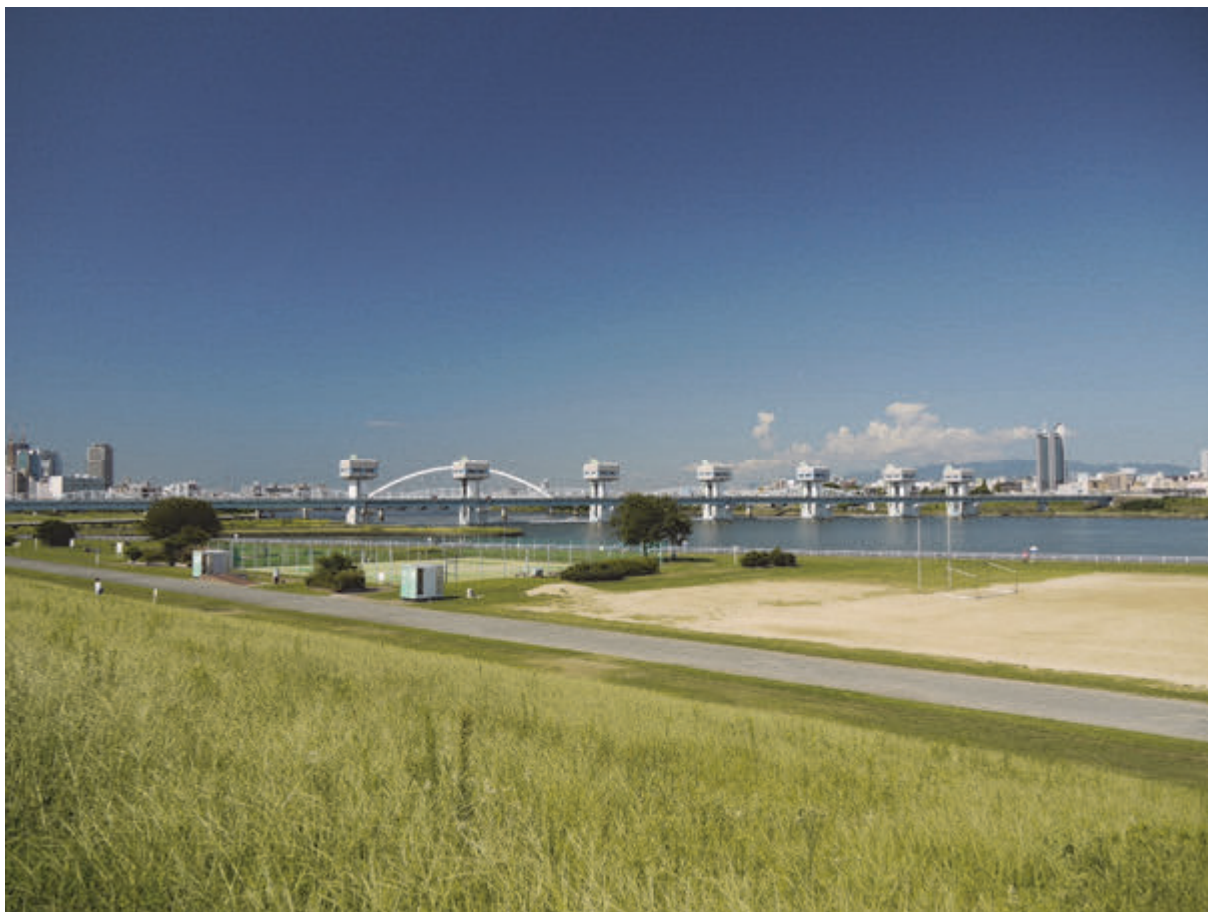
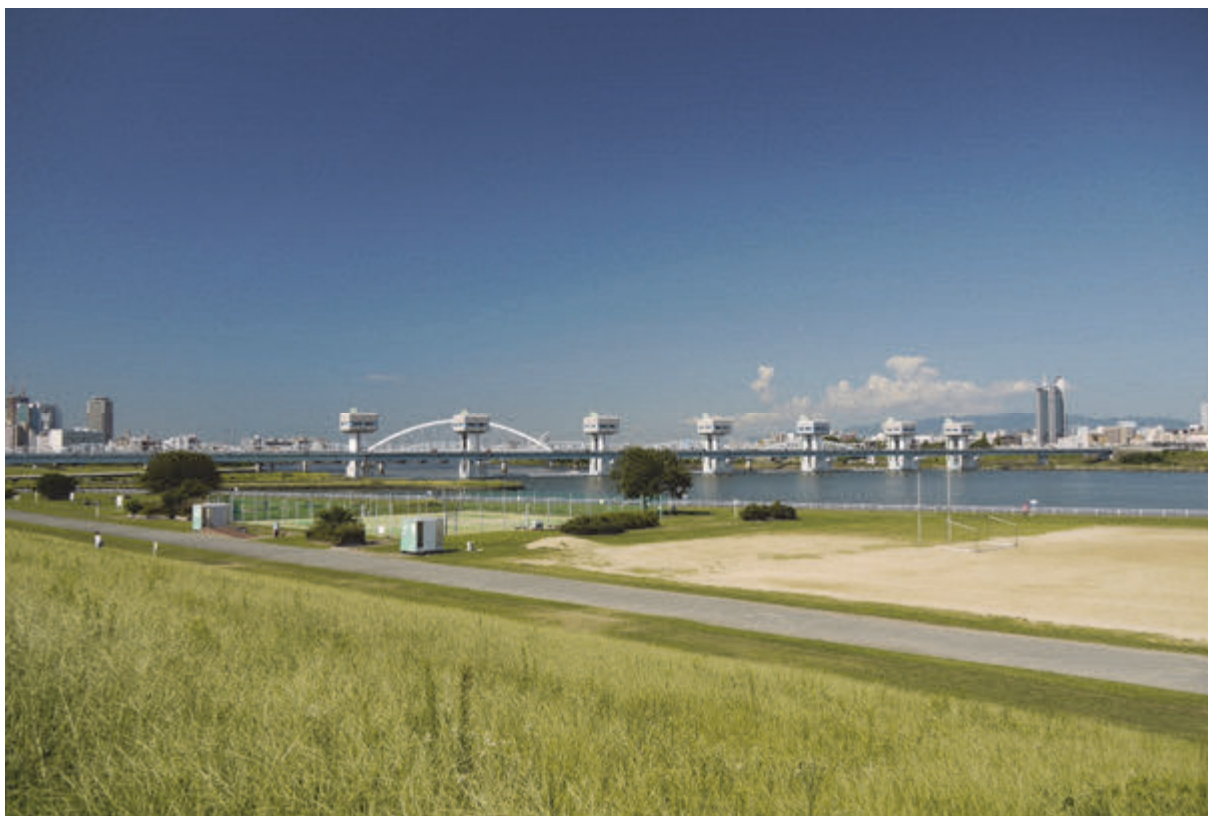
写真 8-16-1 (6) 淀川河川公園 毛馬地区からの眺望の状況の変化

本眺望景観は、淀川河川公園 毛馬地区の堤防上から、西側に景観資源である瀬戸内海国立公園(六甲地域)、淀川河川敷を眺望しています。

対象道路等は、(仮称)豊崎換気所の一部が視認されますが、景観資源への眺望の変化はありません。(写真 8-16-1(6)参照)

物理的指標による解析の結果、対象道路等は中景に位置しており、水平見込角は約 0.3 度と目立ちにくい値になっているほか、仰角は約 1.1 度と圧迫感を感じない角度に抑えられています。また、景観資源の稜線のスカイラインを切断しません。

これらのことから、本眺望景観の変化は極めて小さいと予測されます。

指 標	内 容
視距離	約 1.9 km (中景)
水平見込角	約 0.3 度
仰角	約 1.1 度
スカイライン切断	切断しません

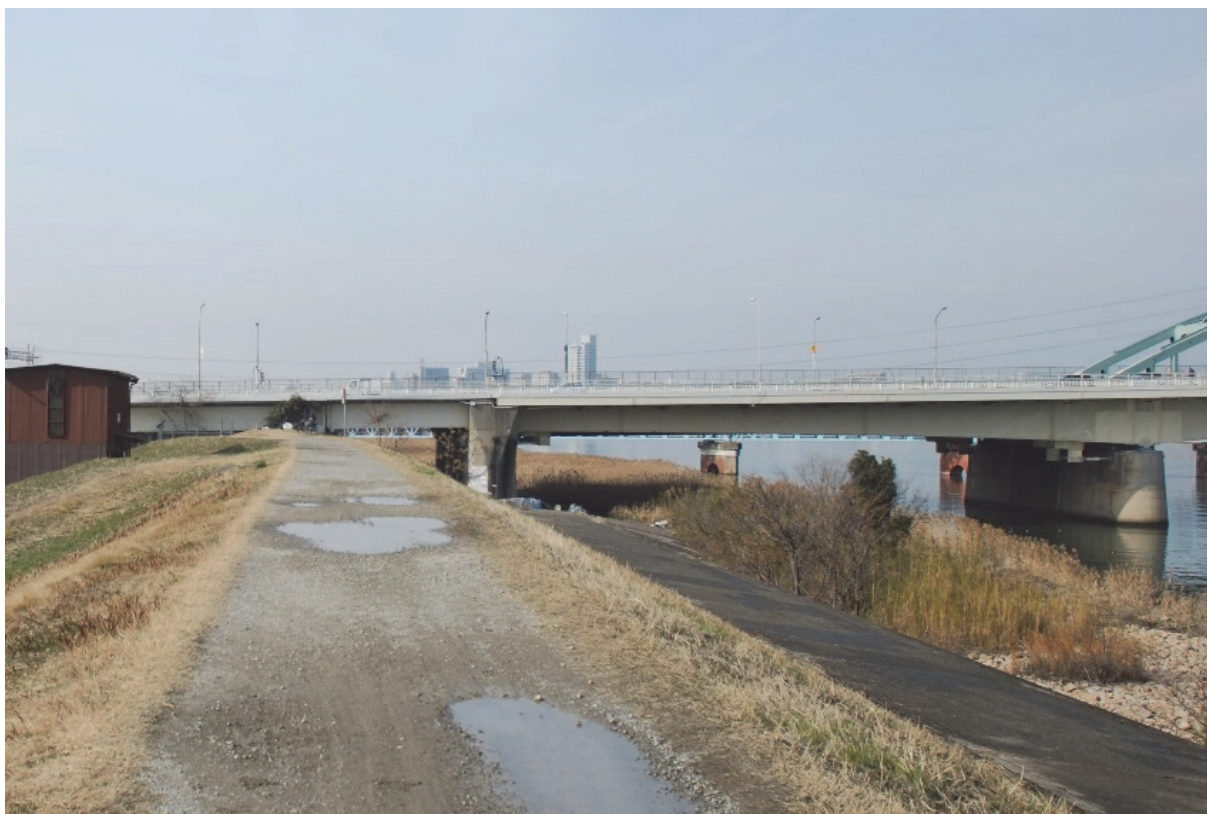
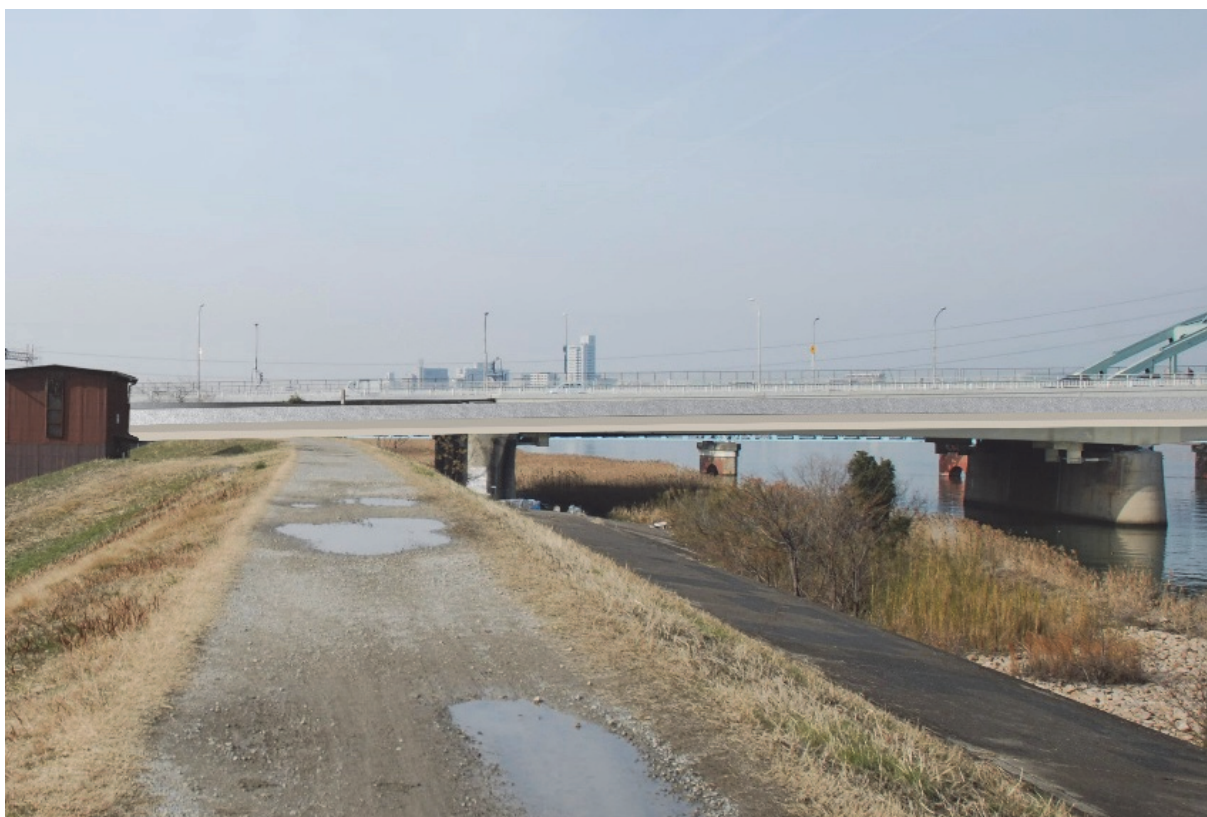
写真 8-16-1 (7) 淀川堤防上からの眺望の状況の変化

本眺望景観は、淀川左岸側にある堤防上から、西側に景観資源である瀬戸内海国立公園(六甲地域)、淀川河川敷を眺望しています。

対象道路等は、(仮称)豊崎 IC の一部が視認されますが、景観資源への眺望の変化はありません。(写真 8-16-1(7)参照)

物理的指標による解析の結果、対象道路等は近景に位置しており、水平見込角は約 60 度と目立ちやすい値になっていますが、既存の道路(一般国道 423 号)と並走し重なり合います。また、仰角は約 0 度と圧迫感を感じない角度に抑えられているほか、景観資源の稜線のスカイラインを切断しません。

これらのことから、本眺望景観の変化は極めて小さいと予測されます。

指 標	内 容
視距離	約 20 m (近景)
水平見込角	約 60 度
仰角	約 0 度
スカイライン切断	切断しません
