第16節 景観

16.1 道路（地表式又は掘割式、嵩上式）の存在及び換気塔の存在に係る景観

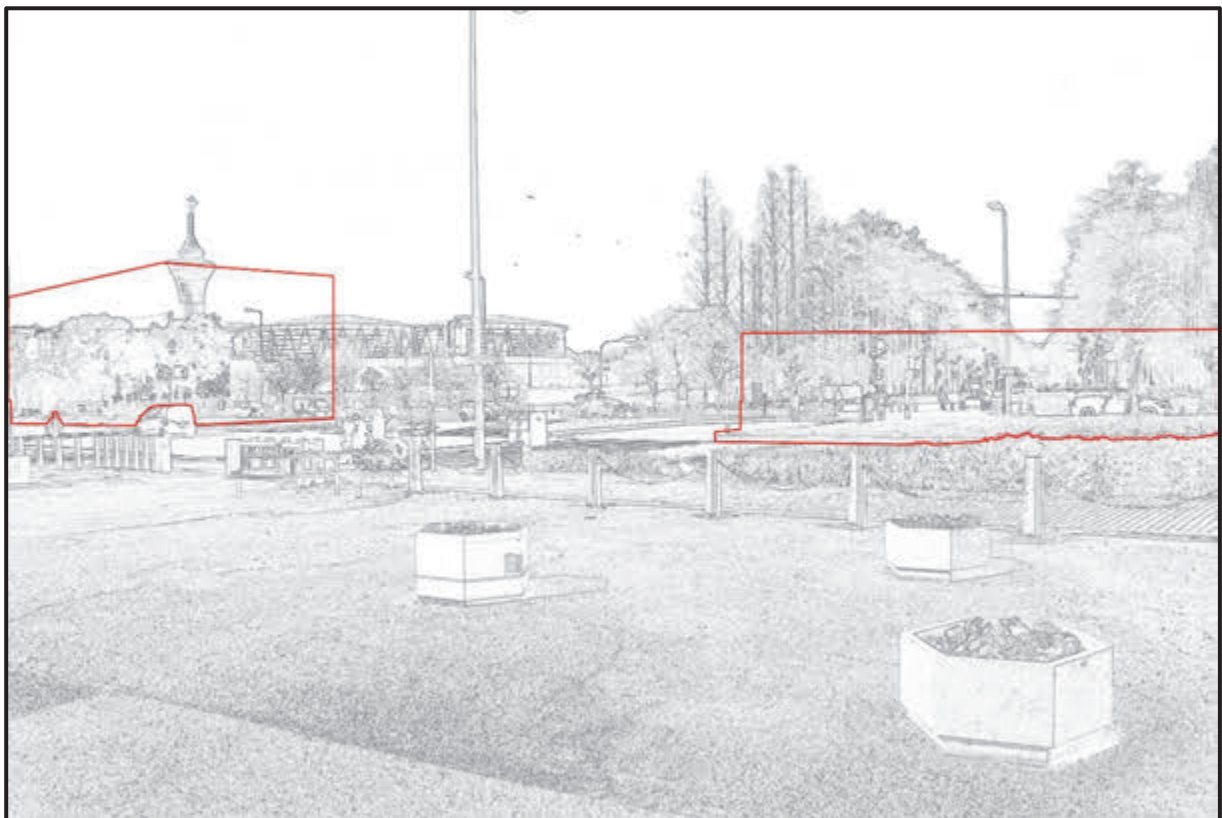
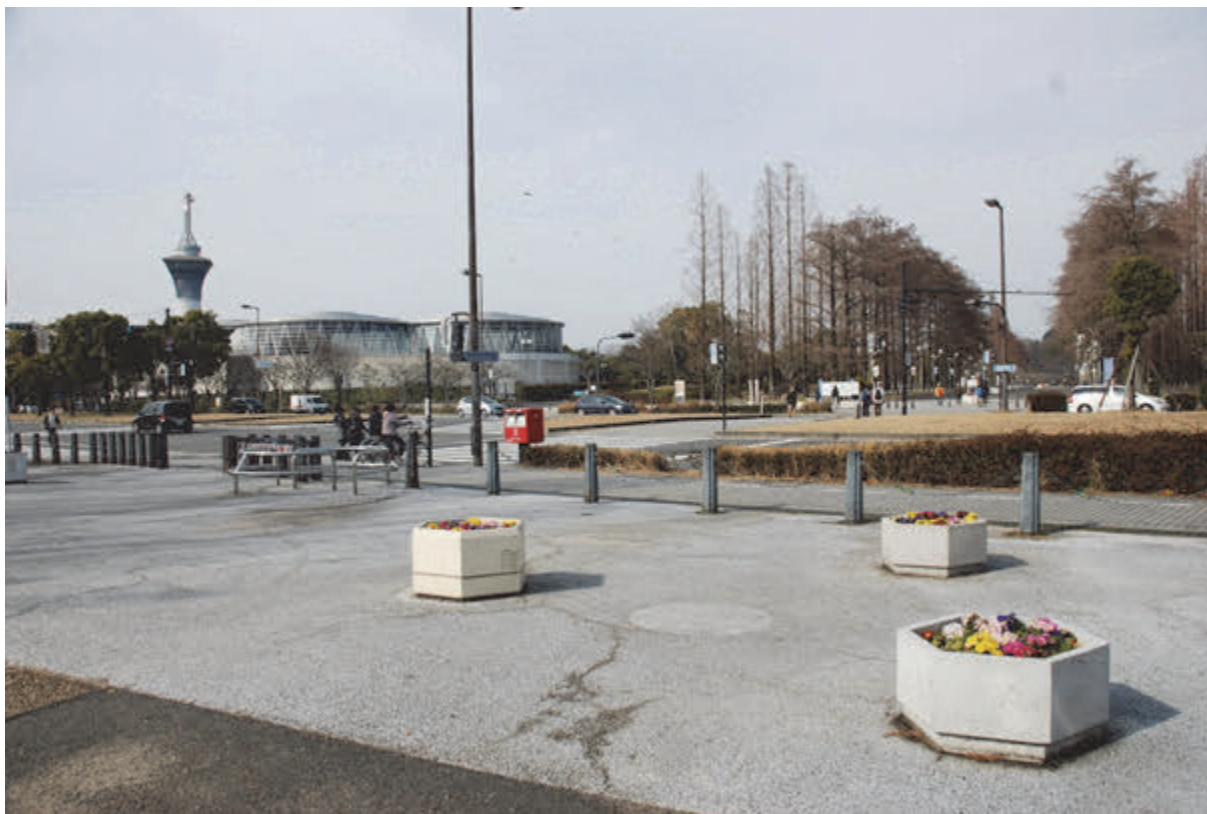
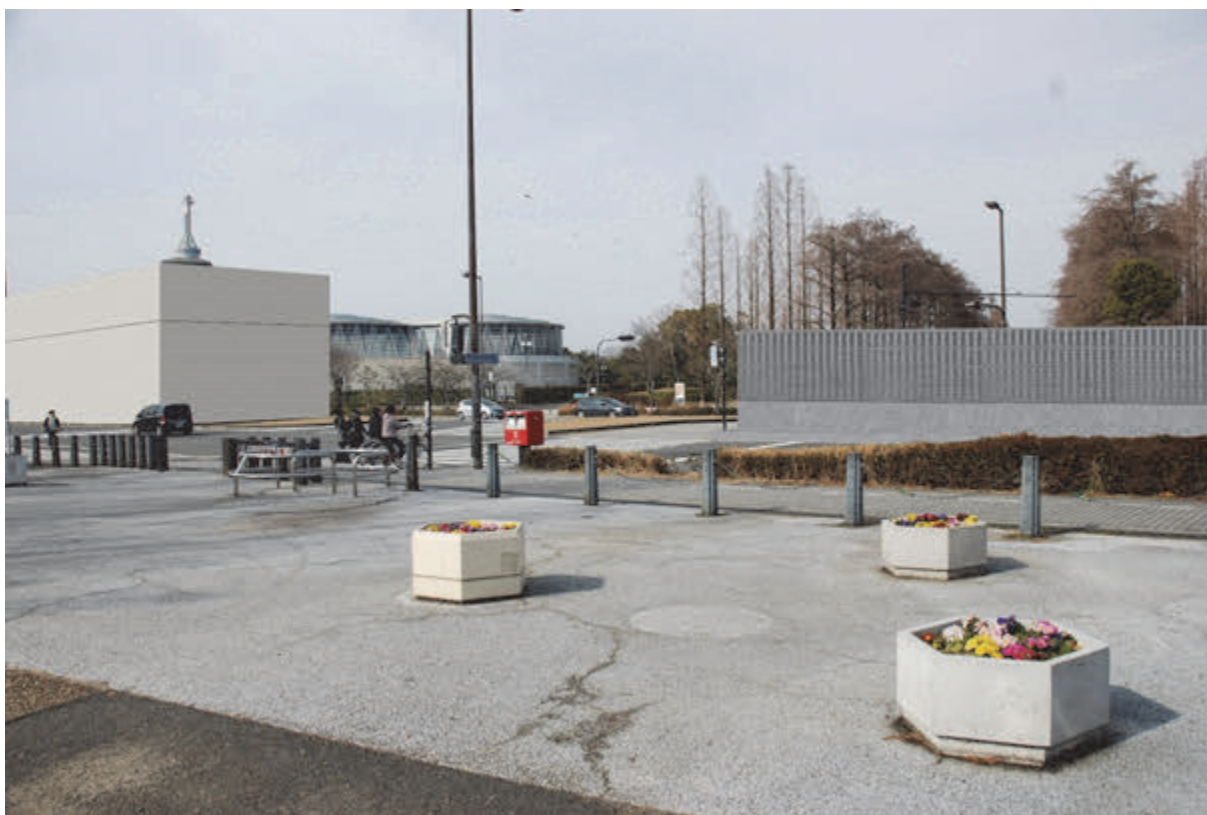
写真 8-16-1 (8) 鶴見緑地駅付近、史跡散策モデルコース「西三荘ゆとり道・寺方周辺の史跡散策コース」からの眺望の状況の変化

h) 鶴見緑地駅付近、史跡散策モデルコース「西三荘ゆとり道・寺方周辺の史跡散策コース」
 本眺望景観は、史跡散策モデルコース「西三荘ゆとり道・寺方周辺の史跡散策コース」の一部であり、大阪市営地下鉄長堀鶴見緑地線 鶴見緑地駅出入口付近から、北西側に景観資源である花博記念公園鶴見緑地（中央口付近）を眺望しています。

対象道路等は(仮称)鶴見換気所、遮音壁の一部が視認され、景観資源への眺望を変化させています。(写真 8-16-1(8) 参照)

物理的指標による解析の結果、対象道路等は近景に位置しており、水平見込角は約 67 度と目立ちやすい値になっています。仰角は約 7.2 度と圧迫感を感じない角度に抑えられています。また、景観資源の樹冠のスカイラインを切断します。

これらのことから、本眺望景観の変化があるものと予測されます。

指 標	内 容
視距離	約 25 m (近景)
水平見込角	約 67 度
仰角	約 7.2 度
スカイライン切断	樹冠を対象道路等が切断します

予測の結果、主要な眺望景観の変化があると予測された鶴見緑地駅付近、史跡散策モデルコース「西三荘ゆとり道・寺方周辺の史跡散策コース」、俊英館保育園からの眺望景観について、事業者の実行可能な範囲内で環境影響をできる限り回避又は低減することを目的として、表 8-16-12 に示すとおり、環境保全措置の検討を行いました。

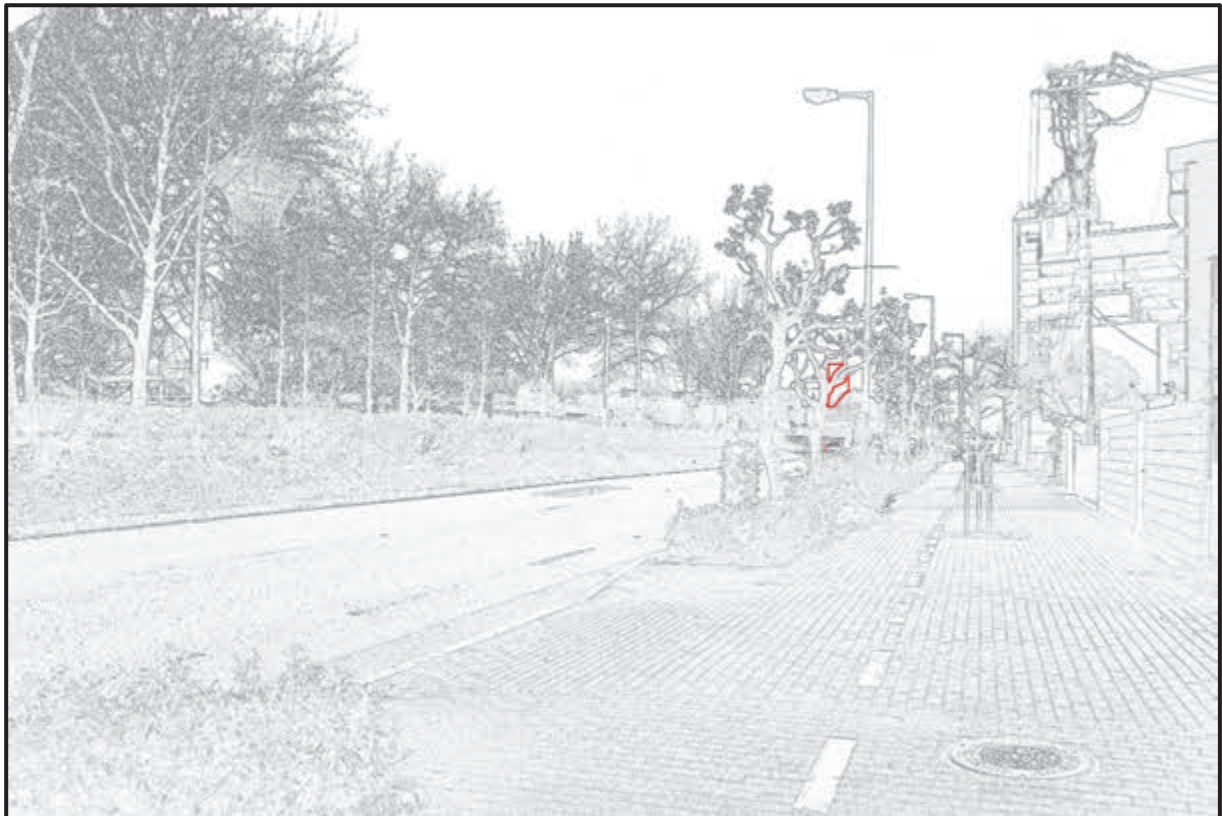
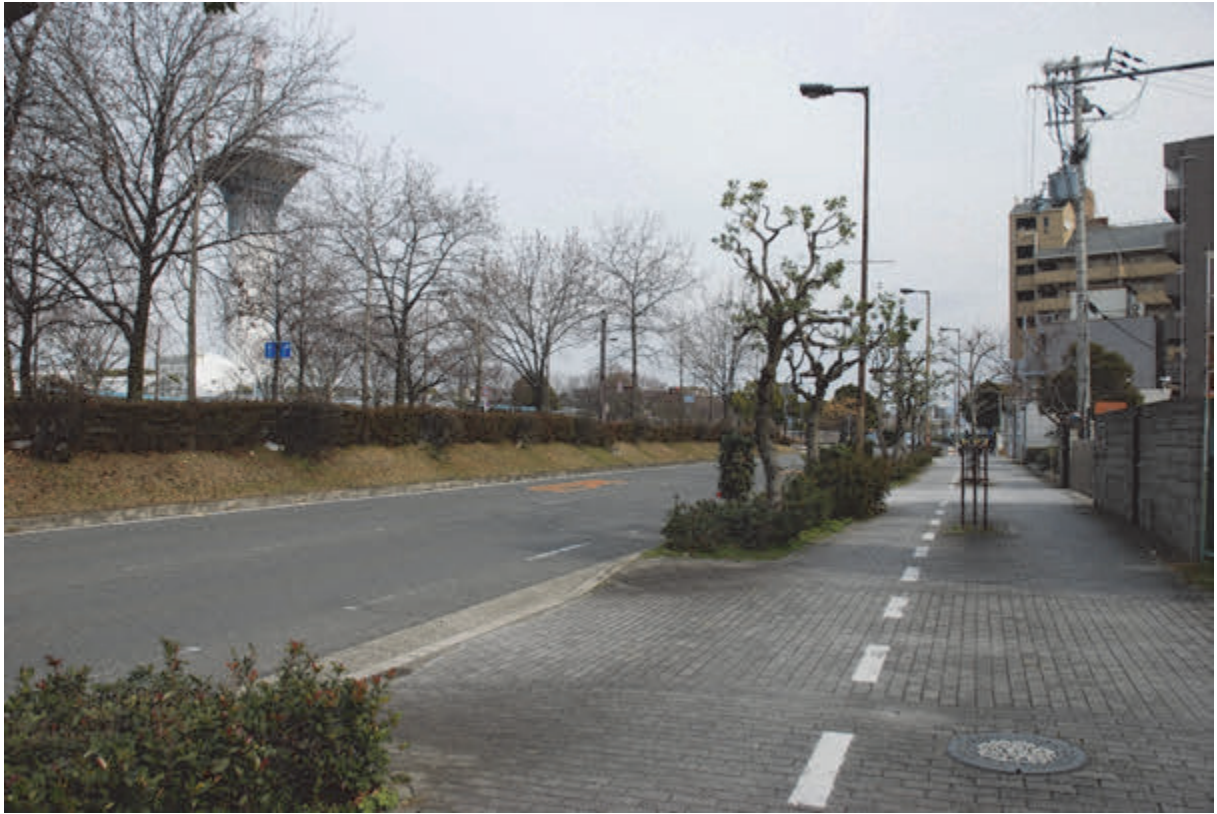
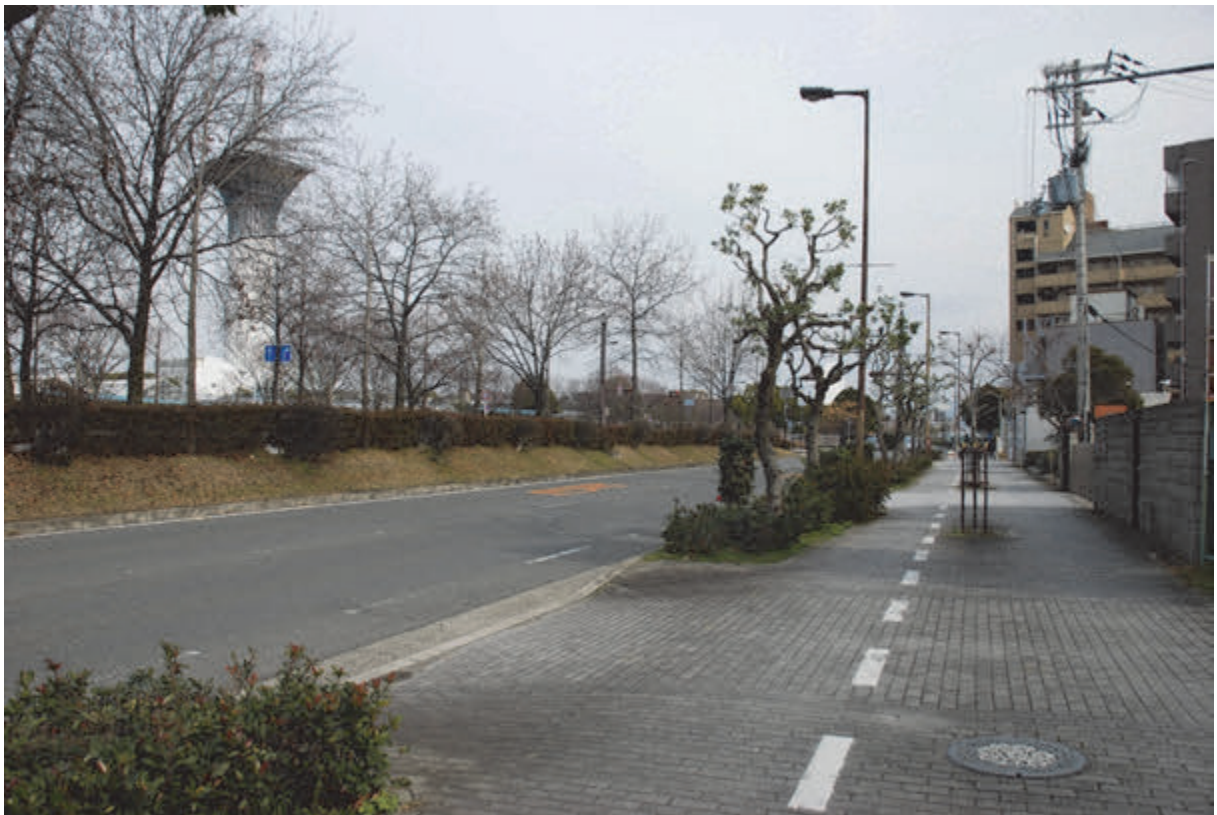
写真 8-16-1 (9) 茨田西小学校からの眺望の状況の変化

本眺望景観は、大阪市立茨田西小学校の北東端に位置する大阪市道鶴見区第 9001 号線の歩道上から、北東側に景観資源である花博記念公園鶴見緑地を眺望しています。

対象道路等は、(仮称)鶴見換気所が視認されますが、景観資源への眺望の変化はありません。(写真 8-16-1(9)参照)

物理的指標による解析の結果、対象道路等は近景に位置しており、水平見込角は約 2 度と目立ちにくい値になっているほか、仰角は約 4.9 度と圧迫感を感じない角度に抑えられています。また、景観資源の樹冠のスカイラインを切断しません。

これらのことから、本眺望景観の変化は極めて小さいと予測されます。

指 標	内 容
視距離	約 332 m (近景)
水平見込角	約 2 度
仰角	約 4.9 度
スカイライン切断	切断しません

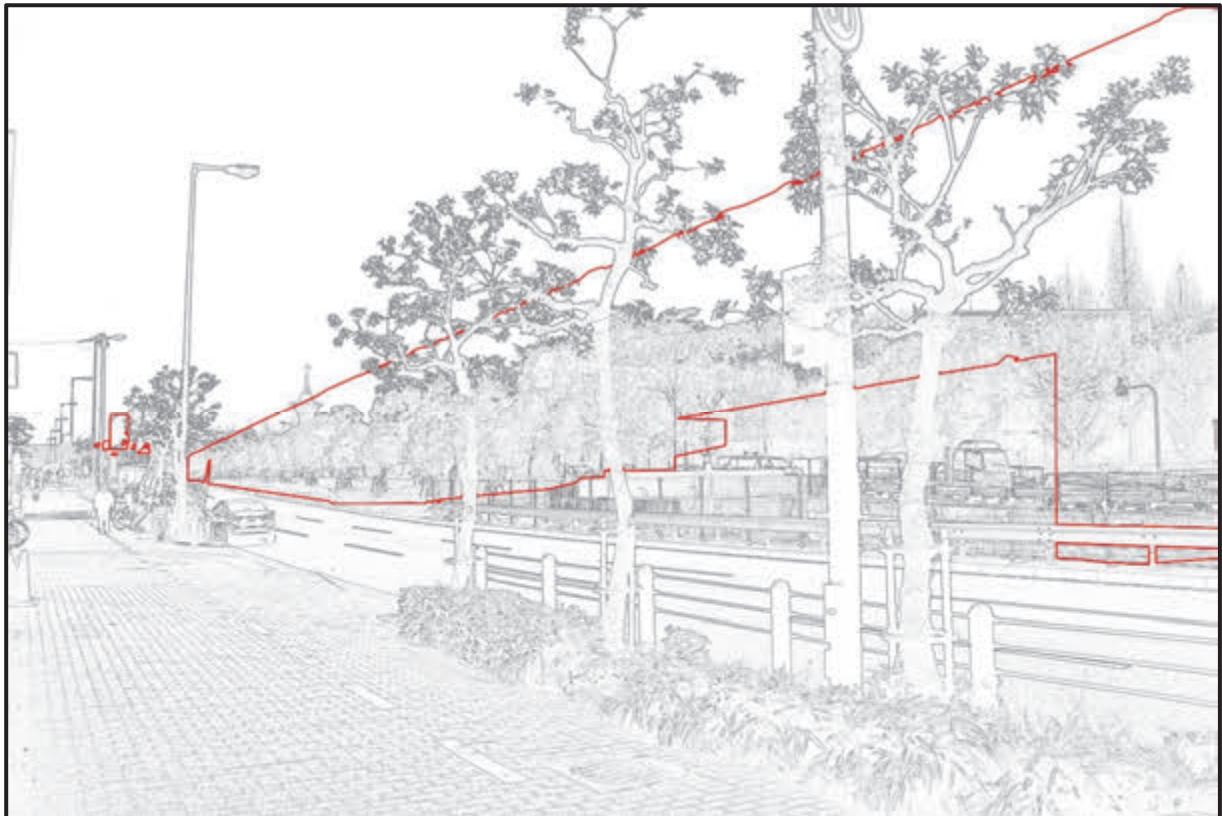
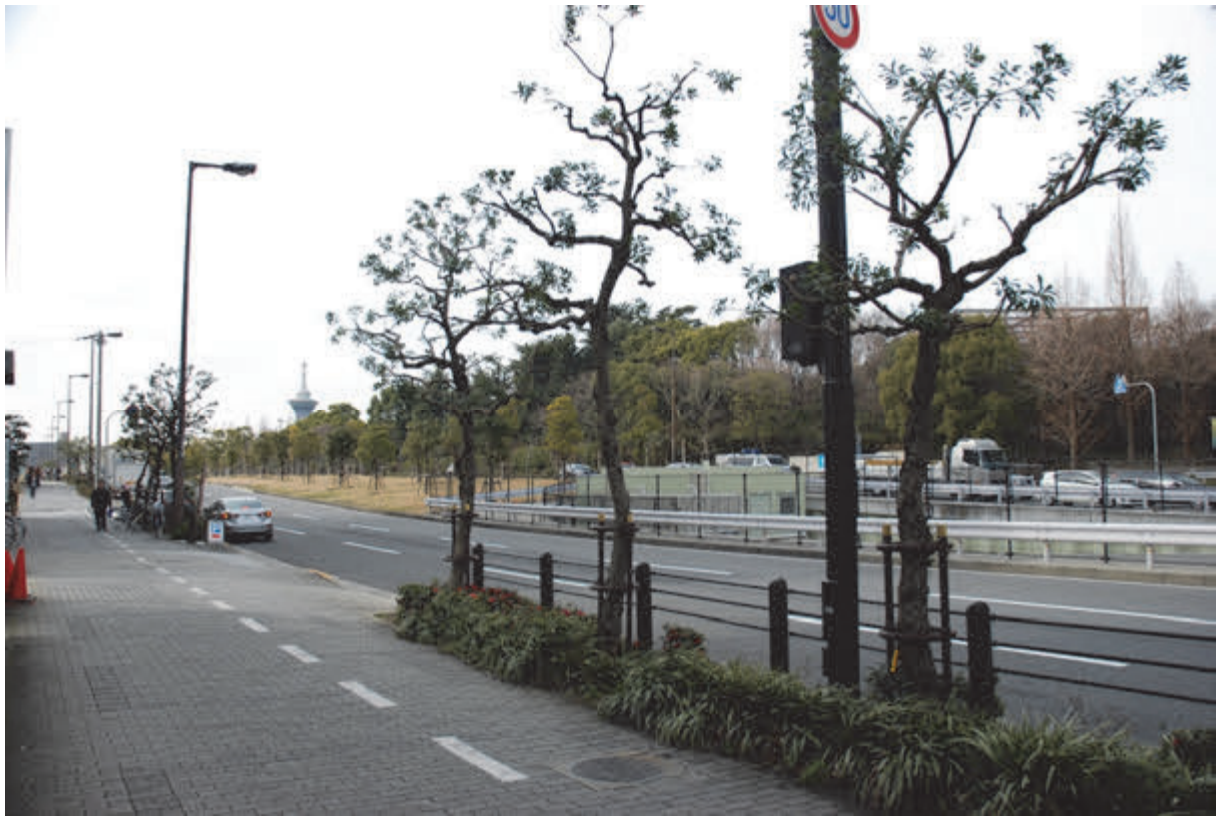
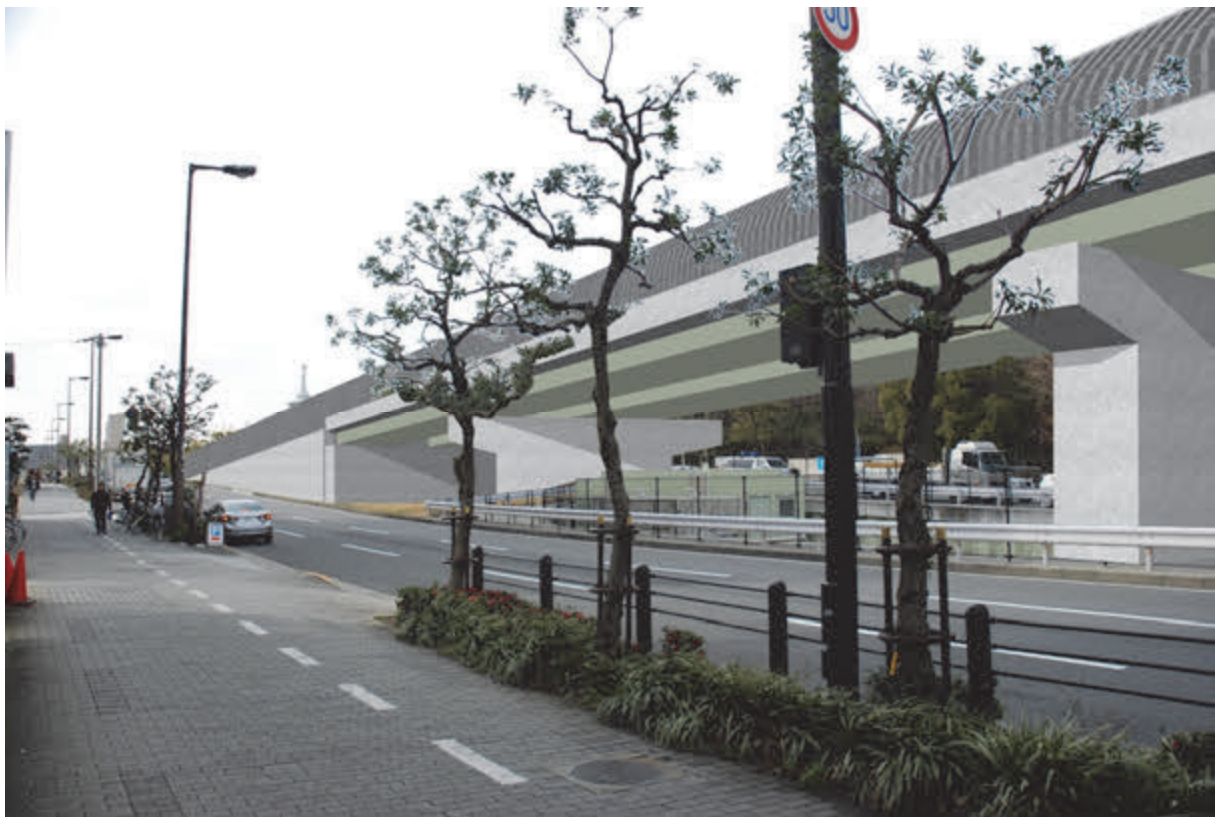
写真 8-16-1(10) 俊英館保育園からの眺望の状況の変化

本眺望景観は、俊英館保育園の北側に位置する大阪市道鶴見区第 9001 号線の歩道上から、西側に景観資源である花博記念公園鶴見緑地を眺望しています。

対象道路等は、高架部、遮音壁、盛土部(擁壁盛土)、(仮称)鶴見換気所が視認され、景観資源への眺望を変化させています。(写真 8-16-1(10)参照)

物理的指標による解析の結果、対象道路等は近景に位置しており、水平見込角は約 66 度と目立ちやすい値になっているとともに、仰角は約 39 度と圧迫感を感じる角度となっています。また、景観資源の樹冠のスカイラインを切断しています。

これらのことから、本眺望景観の変化があるものと予測されます。

※橋脚の詳細位置は未定です。

指 標	内 容
視距離	約 24 m (近景)
水平見込角	約 66 度
仰角	約 39 度
スカイライン切断	樹冠を対象道路等が切断します
