計画平面図(A地区)

年度	平成28年度	作製年月	平成28年12月
地名	泉佐野市上之郷地内		
公園名	泉佐野丘陵緑地		
工事名			
図面名	計画平面図(A地区)		
縮尺	1:200	設計	番号
大阪府岸和田土木事務所			*

現地踏査結果図 (B地区)

年度	平成28年度	作製 年月	平成28年11月
地名	泉佐野市上之郷地区内		
公園名	泉佐野丘陵緑地		
工事名			
図面名	現地踏査結果図(B地区)		
縮尺	1:200	設計	
大阪府岸和田土木事務所

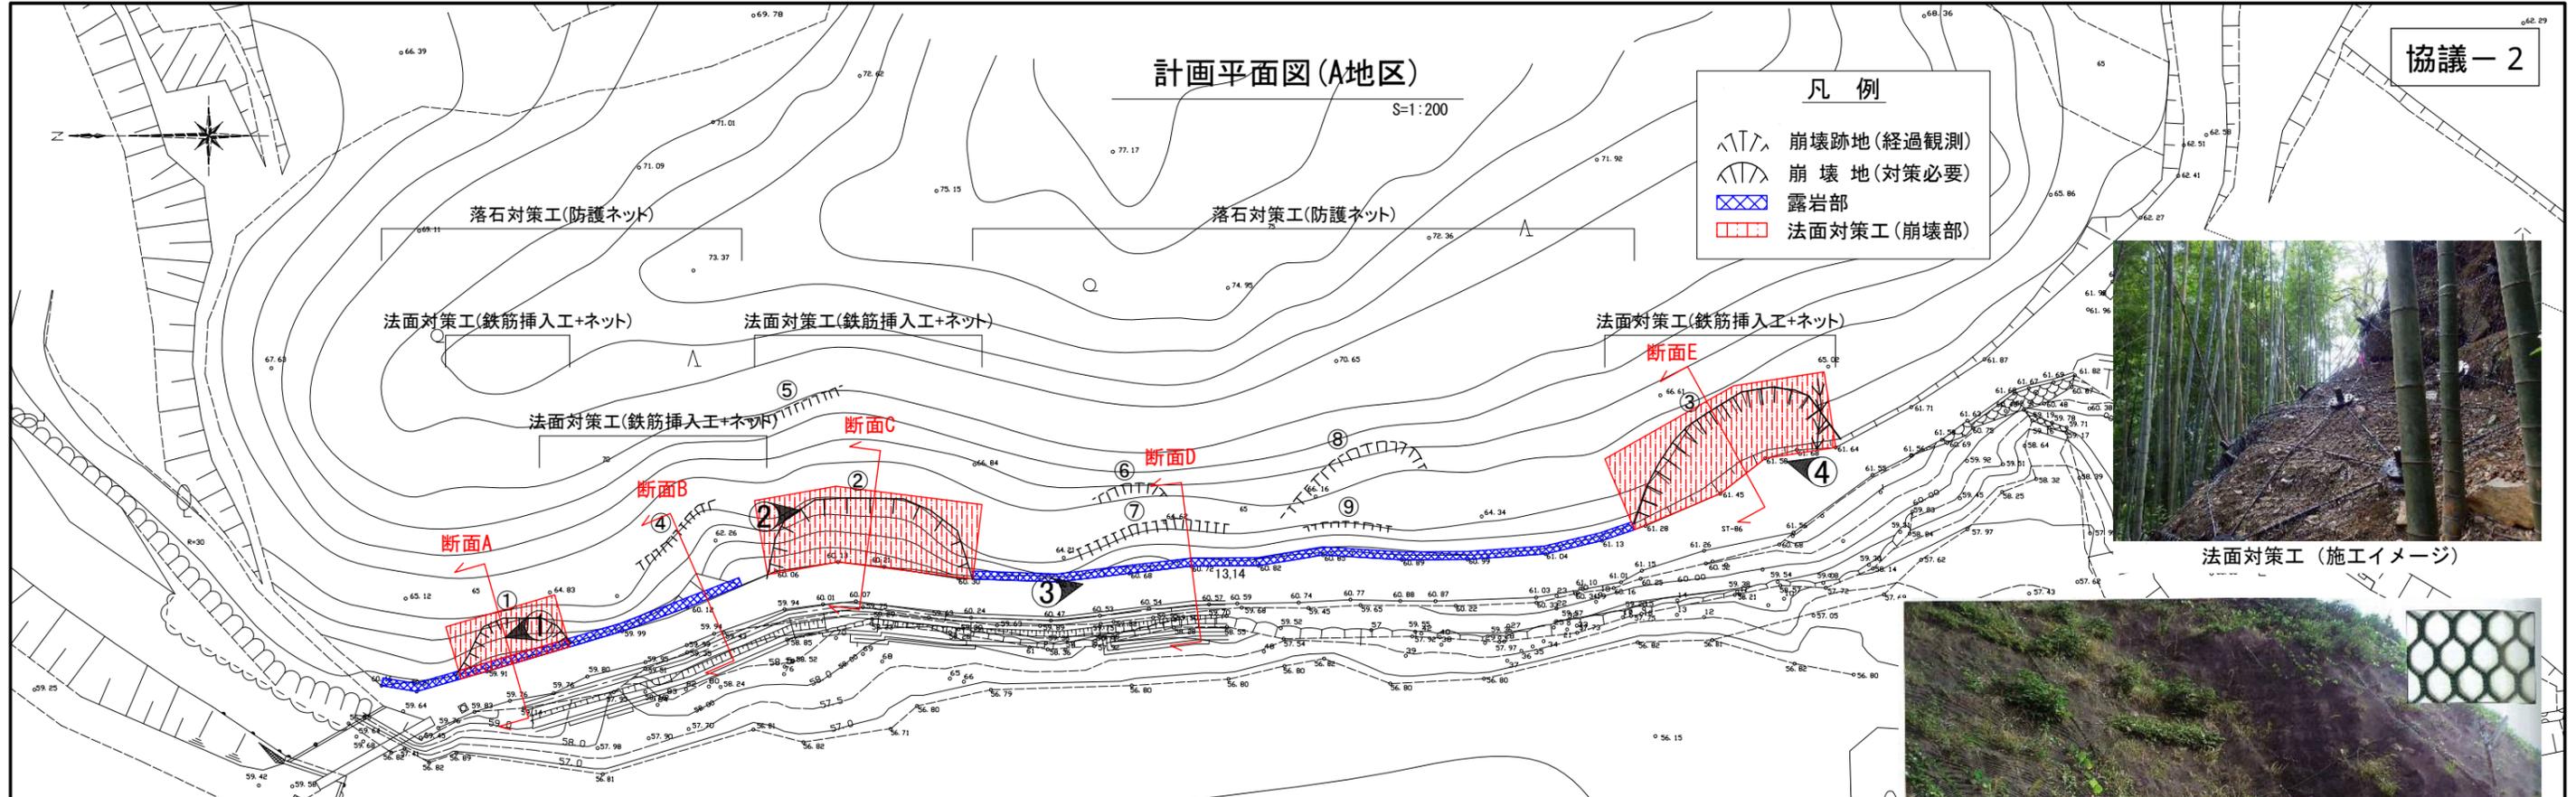
- 崩壊跡地(経過観測)
- 崩壊地(対策必要)
- 露岩部
- 法面対策工(崩壊部)

落石対策工：切土法面の風化した露岩部における転石等が歩行の障害となるためH=1.8m以上の露岩部を対象に防護ネット(網目25mm)で覆うことにより落石を防止する工法とする。

法面対策工：切土法面の一部区間で堆積する土砂等の小規模な崩壊が発生しており、今後も同様の法面崩壊の発生が懸念されることから現地調査により確認された緊急性の高い範囲について対策を行う。対策工法としては、鉄筋挿入工により表層土砂の定着力を補強することにより法面の安定を図るものとする。
