○区域指定平面図（摂津市西一津屋700番1及び一津屋2丁目452番1の各一部）

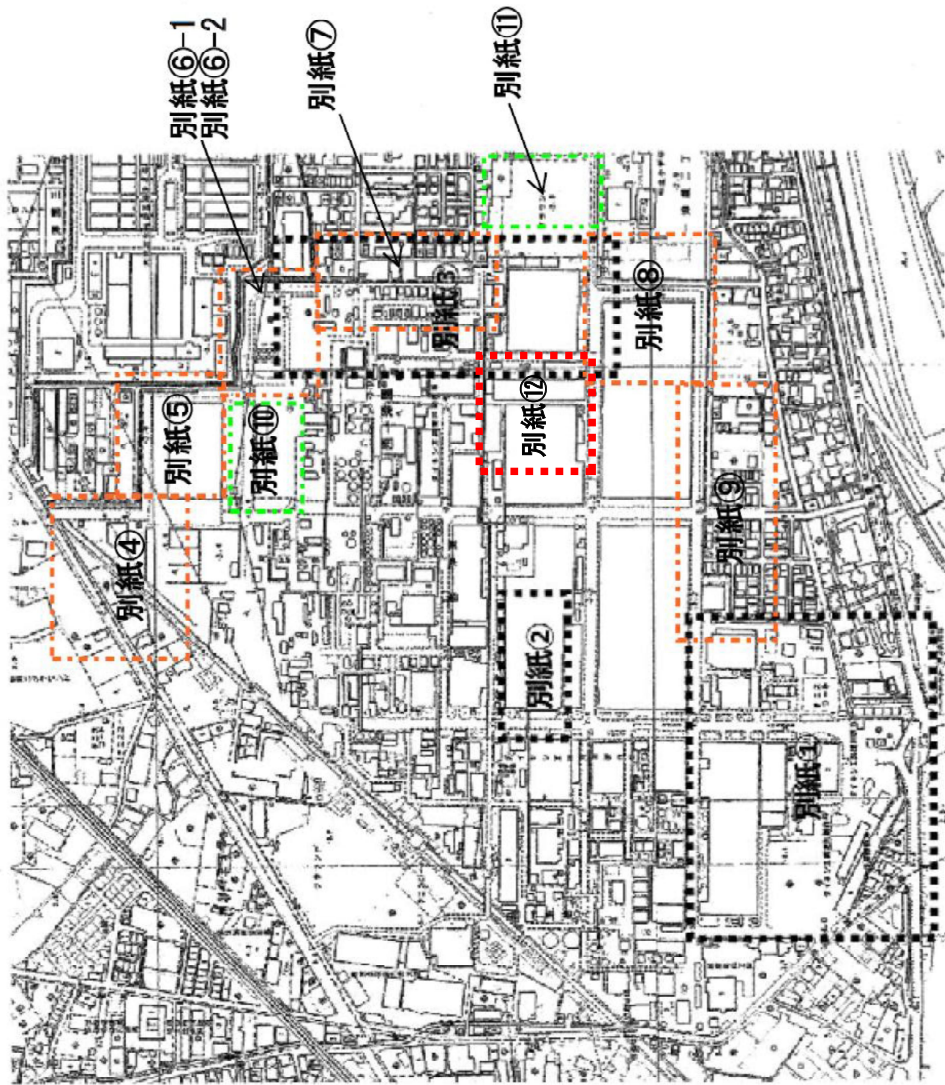
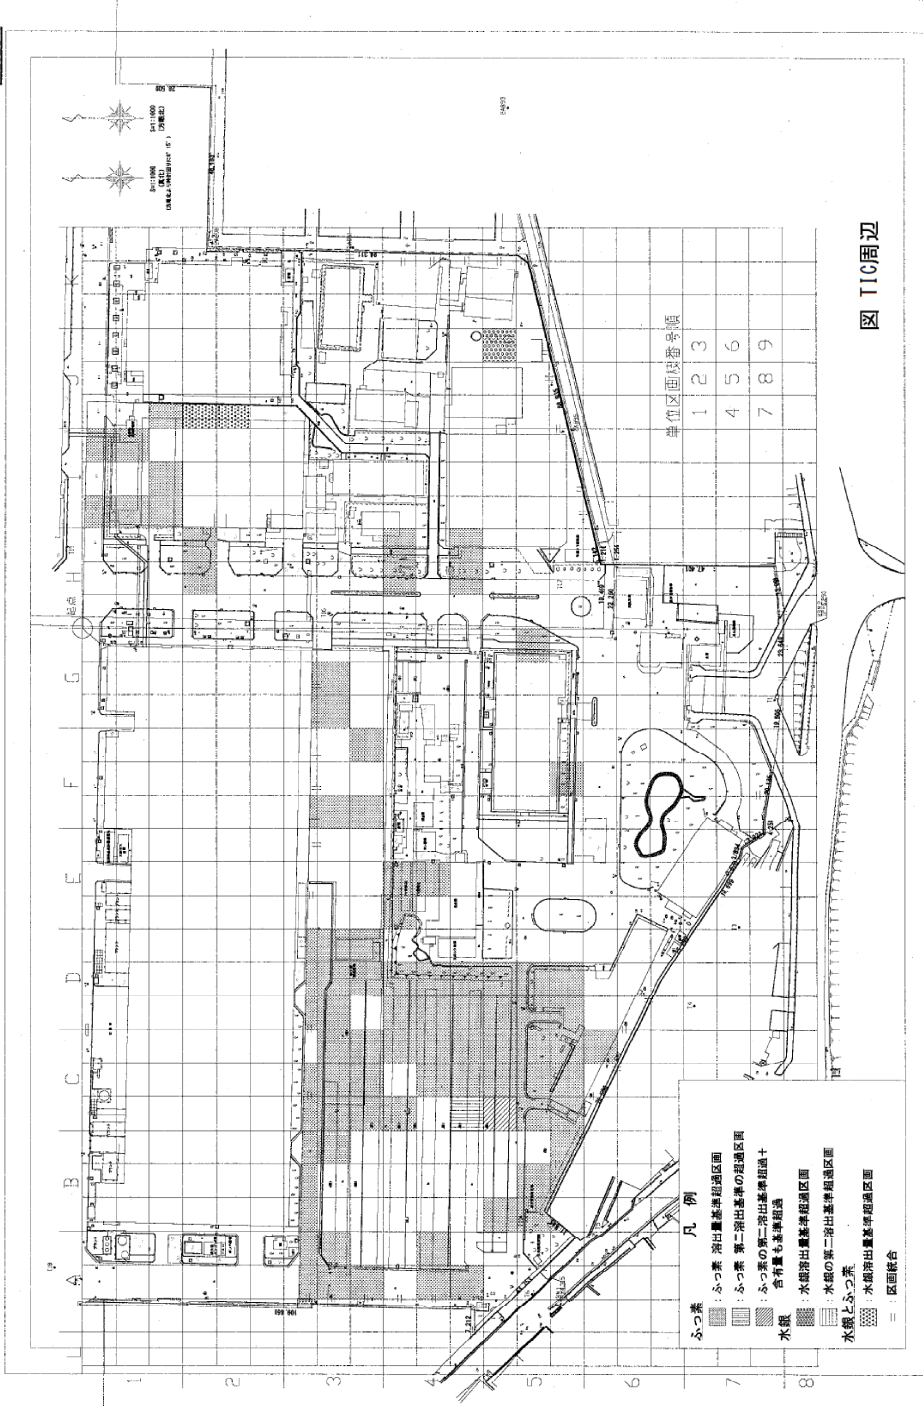
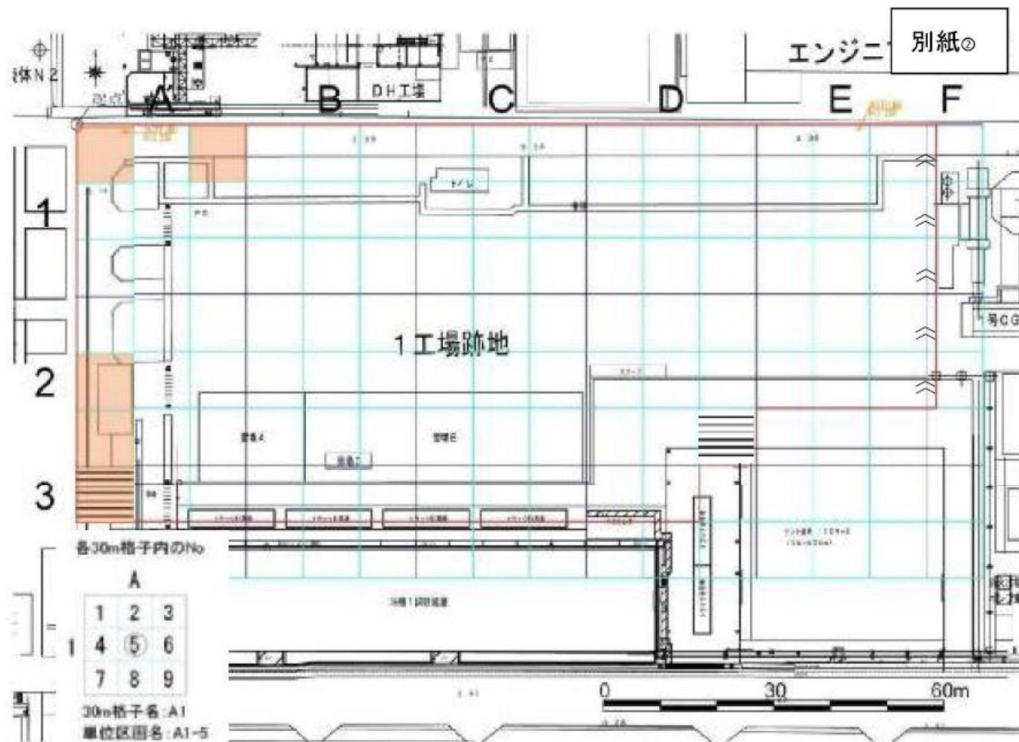
: 鉛（土壌含有量）基準不適合区画

: ふっ素（土壌溶出量）基準不適合区画

各区画の汚染の状況

30m格子	単位区画	土壌溶出量 (mg/L)			土壌含有量 (mg/kg)
		鉛	砒素	ふっ素	鉛
A 1	A1-1	—	—	1.2	—
	A1-3	—	—	2.5	—
A 2	A2-4	—	—	1.6	—
	A2-7	—	—	1.6	—
A 3	A3-1	—	—	15	660
D 2	D2-9	—	—	—	180

基準不適合の項目のみを記載。

試料採取日：2018年1月15～19日

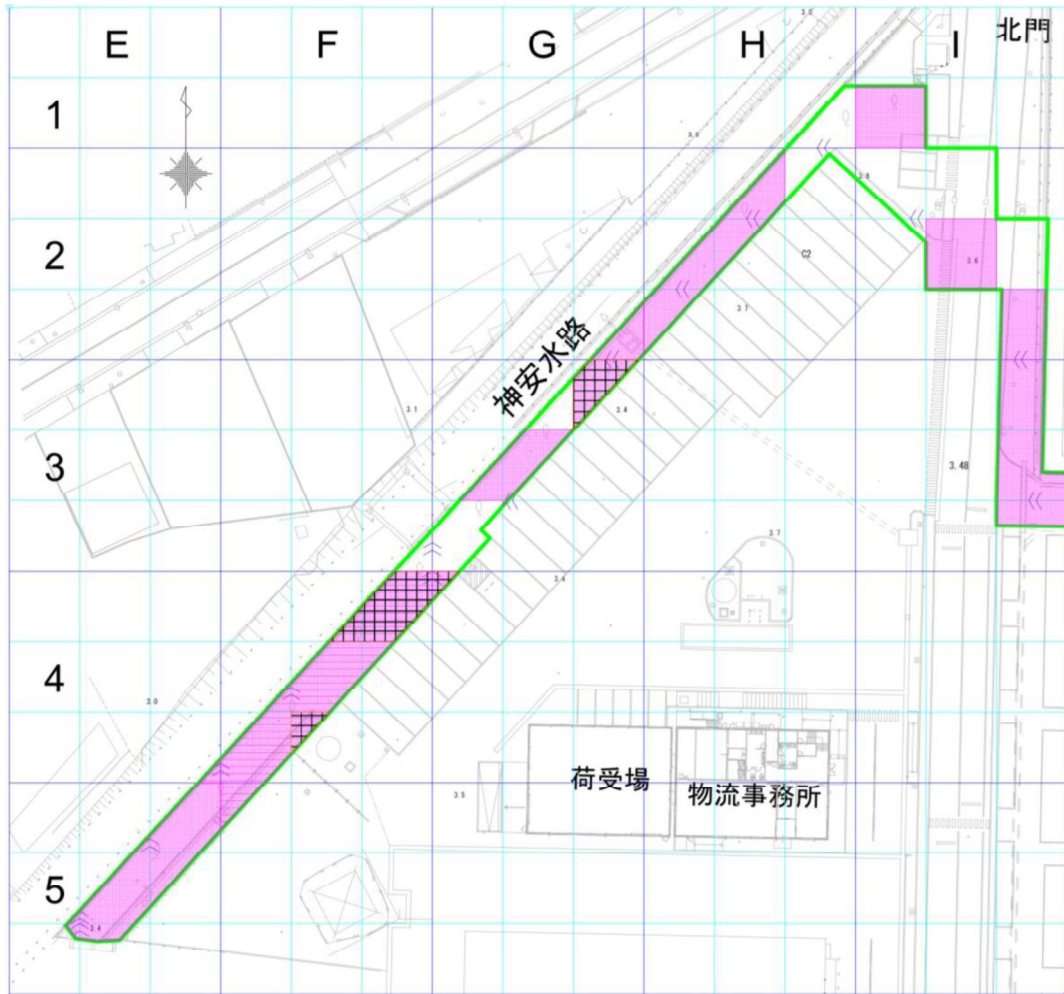
図 北門周辺

- : 形質変更範囲      — : 30m 格子      — : 10m 格子      << : 単位区画の統合
- : 汚染状態に関する基準に適合しない土地とみなされる範囲 (ふっ素 (溶出量))
- ▨ : 汚染状態に関する基準に適合しない土地とみなされる範囲 (ふっ素 (含有量))

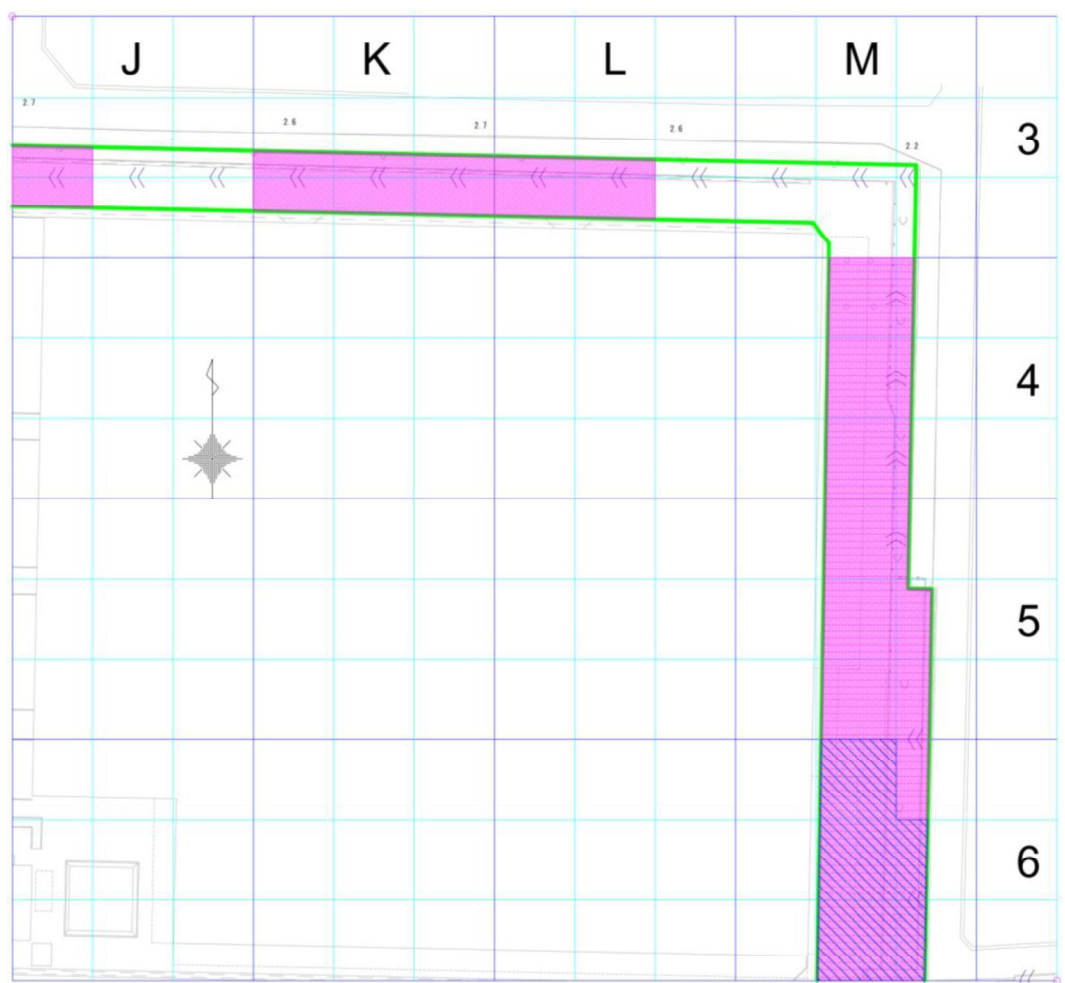
図 物流倉庫北側・東側

- : 形質変更範囲    — : 30m 格子    — : 10m 格子    ‹‹ : 単区画の統合
- : 汚染状態に関する基準に適合しない土地とみなされる範囲 (ふっ素 (溶出量))
- ▨ : 汚染状態に関する基準に適合しない土地とみなされる範囲 (鉛 (溶出量))

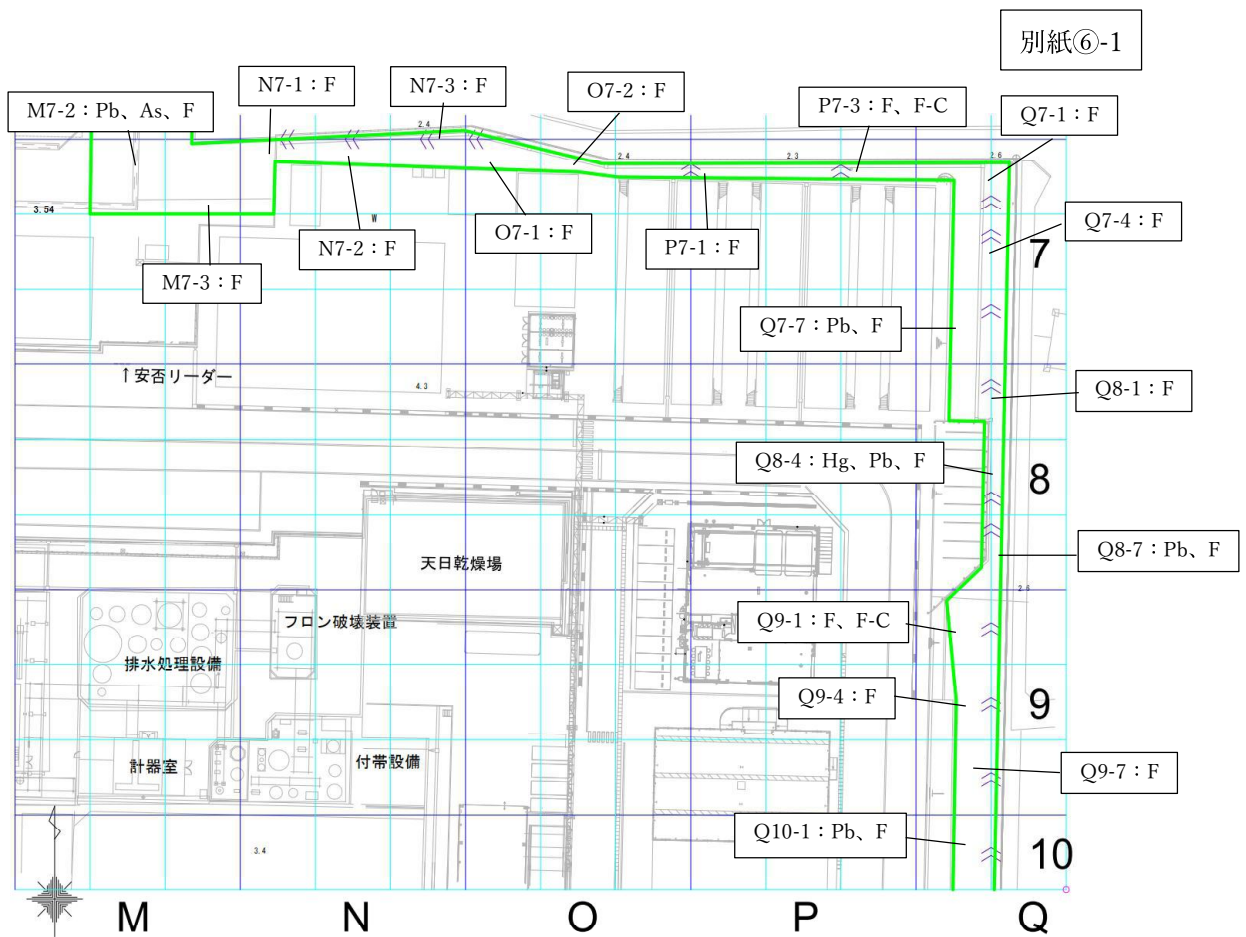
図 ダイキン池（表層）

- : 形質変更範囲   
  : 30m 格子   
  : 10m 格子   
 ◀ : 単位区画の統合  
 : 汚染状態に関する基準に適合しない土地とみなされる範囲（項目は図中に記載）  
 ※Hg：水銀（溶出量）、Pb：鉛（溶出量）、As：砒素（溶出量）、F：ふっ素（溶出量）、  
 F-C：ふっ素（含有量）を示す。

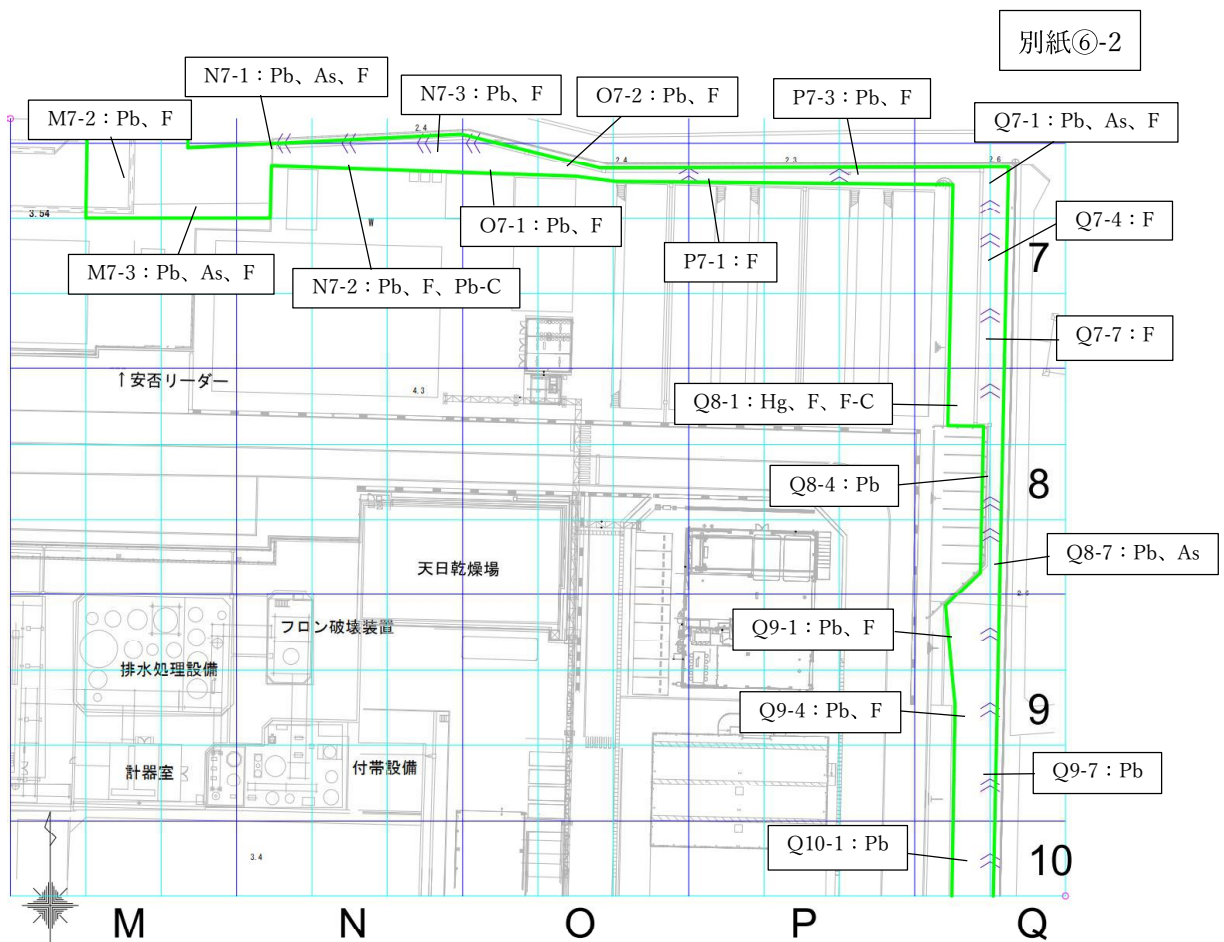
図 ダイキン池（池底面）

- : 形質変更範囲    — : 30m 格子    — : 10m 格子    ‹‹ : 単位区画の統合
- ◻ : 汚染状態に関する基準に適合しない土地とみなされる範囲（項目は図中に記載）
- ※Hg : 水銀（溶出量）、Pb : 鉛（溶出量）、As : 砒素（溶出量）、F : ふっ素（溶出量）、  
Pb-C : 鉛（含有量）、F-C : ふっ素（含有量）を示す。

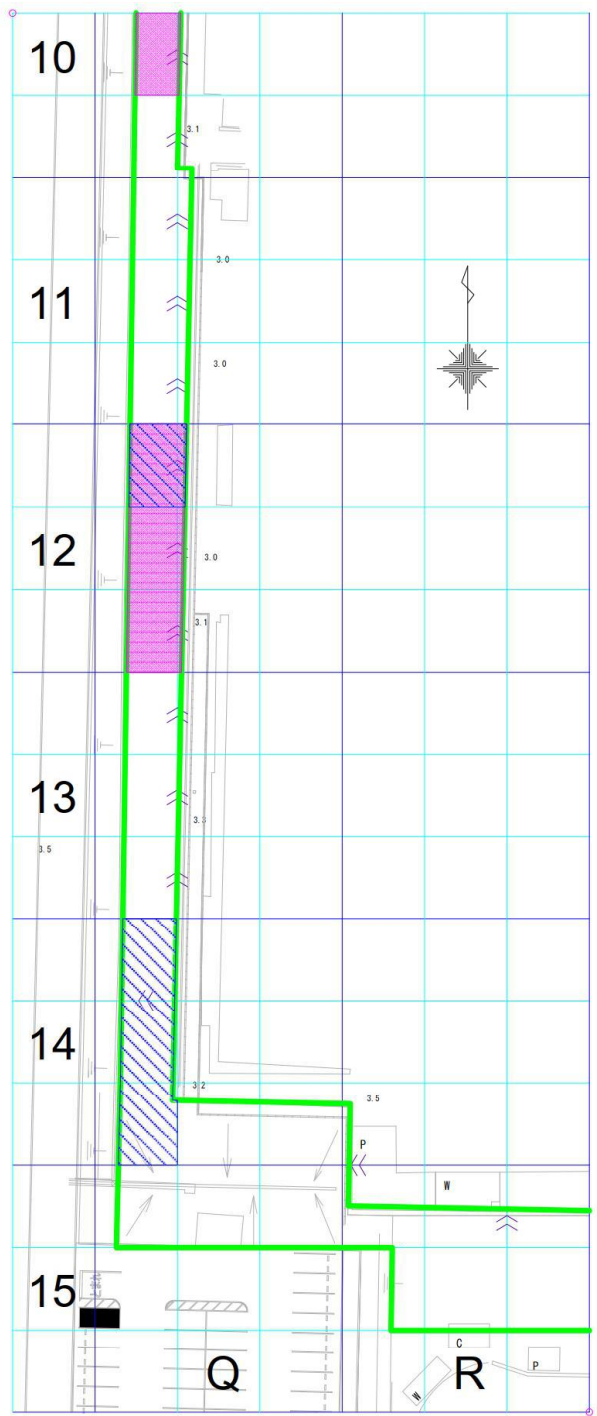
図 東側未利用地

- : 形質変更範囲    — : 30m 格子    — : 10m 格子    ‹‹ : 単位区画の統合
- : 汚染状態に関する基準に適合しない土地とみなされる範囲 (ふっ素 (溶出量))
- ▨ : 汚染状態に関する基準に適合しない土地とみなされる範囲 (鉛 (溶出量))

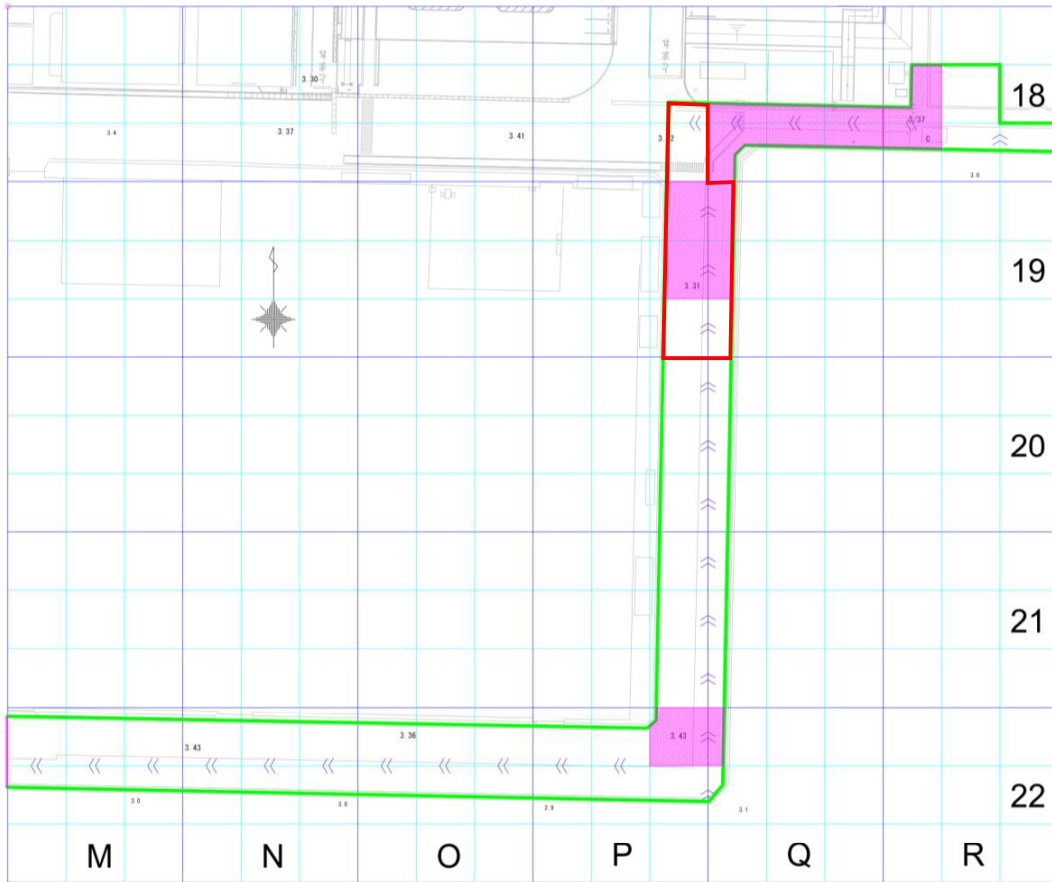
図 4 工場東側・南側

- : 形質変更範囲    — : 30m 格子    — : 10m 格子    ‹‹ : 単位区画の統合
- : 汚染状態に関する基準に適合しない土地とみなされる範囲 (トリクロエチレン (溶出量))
- : 汚染状態に関する基準に適合しない土地とみなされる範囲 (ふっ素 (溶出量))

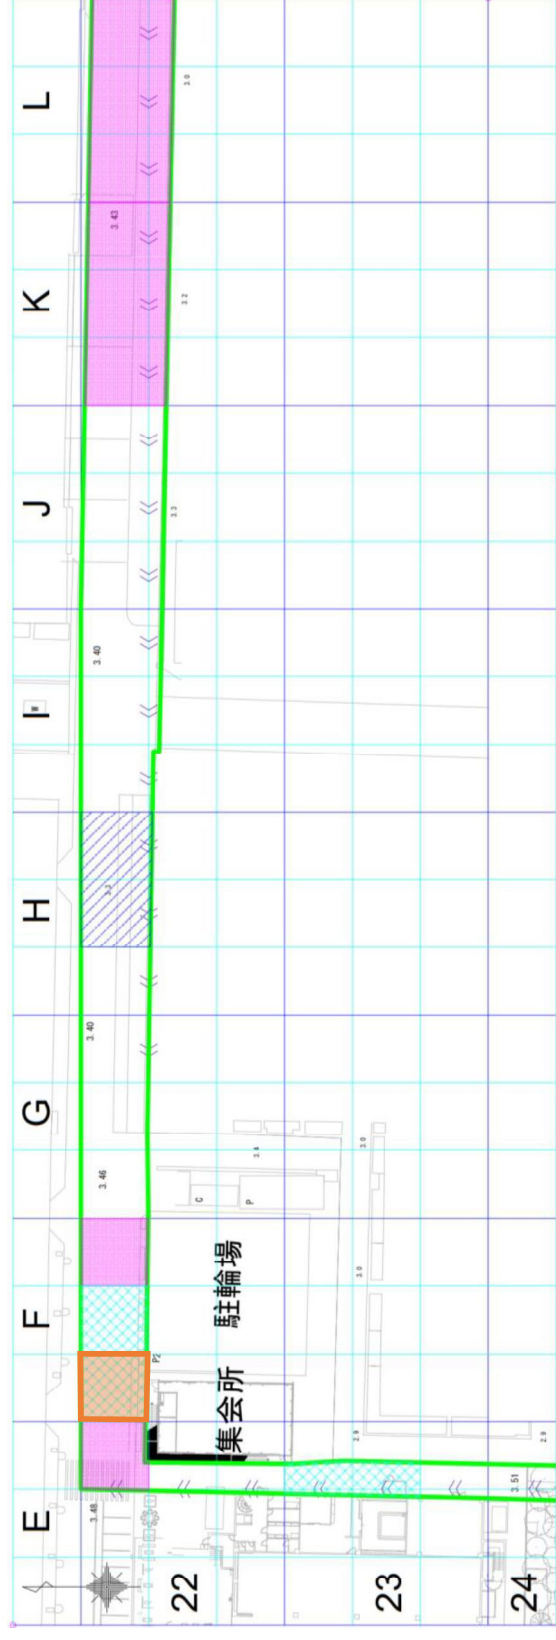
図 4 工場・5 工場南側

- : 形質変更範囲
- : 汚染状態に関する基準に適合しない土地とみなされる範囲 (ふっ素 (溶出量))
- ▨ : 汚染状態に関する基準に適合しない土地とみなされる範囲 (鉛 (溶出量))
- ▧ : 汚染状態に関する基準に適合しない土地とみなされる範囲 (水銀 (溶出量))
- : 第二溶出量基準に適合しない土地とみなされる範囲 (水銀 (溶出量))

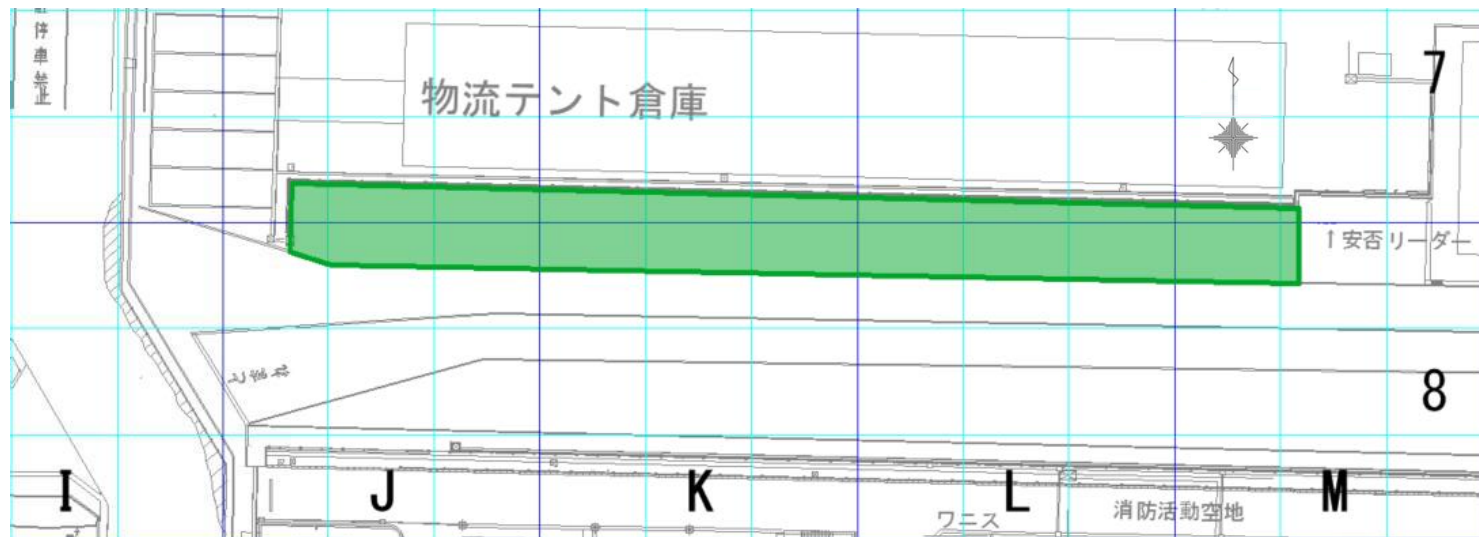
図 物流倉庫南側

■ : 汚染状態に関する基準に適合しない土地とみなされる範囲

(トリクロロエチレン (溶出量)、水銀 (第二溶出量)、鉛 (溶出量・含有量)、砒素 (溶出量)、ふっ素 (溶出量・含有量))

※別紙⑩⑪の指定区域 (■範囲) は、別紙④～⑨の指定区域における遮水壁設置工事にて発生する汚染土壌を仮置きするため、指定の申請を行ったものである。  
よって、別紙⑩⑪の指定区域 (■範囲) については、全単位区画をトリクロロエチレン (溶出量)、水銀 (第二溶出量)、鉛 (溶出量・含有量)、砒素 (溶出量)、ふっ素 (溶出量・含有量) について指定する。

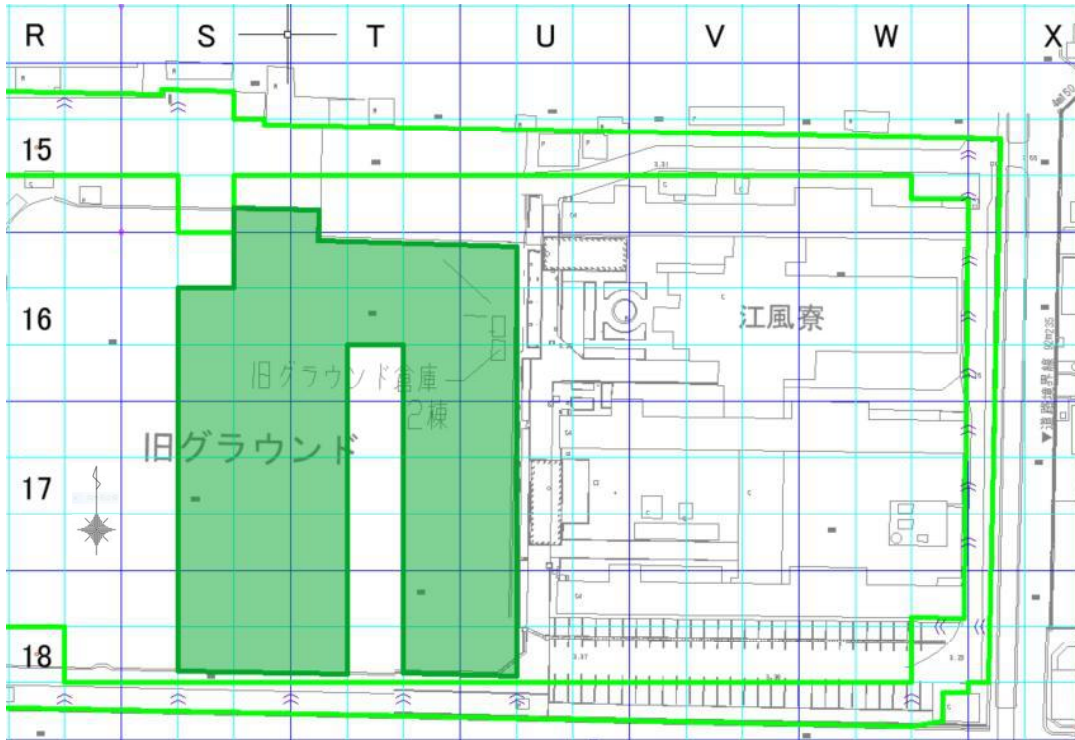
図 旧グラウンド

- : 形質変更範囲    — : 30m 格子    — : 10m 格子    << : 単位区画の統合
- : 汚染状態に関する基準に適合しない土地とみなされる範囲  
 (トリクロエチレン (溶出量)、水銀 (第二溶出量)、鉛 (溶出量・含有量)、  
 砒素 (溶出量)、ふっ素 (溶出量・含有量))

※別紙⑩⑪の指定区域 (■範囲) は、別紙④～⑨の指定区域における遮水壁設置工事にて発生する汚染土壌を仮置きするため、指定の申請を行ったものである。  
 よって、別紙⑩⑪の指定区域 (■範囲) については、全単位区画をトリクロエチレン (溶出量)、水銀 (第二溶出量)、鉛 (溶出量・含有量)、砒素 (溶出量)、ふっ素 (溶出量・含有量) について指定する。

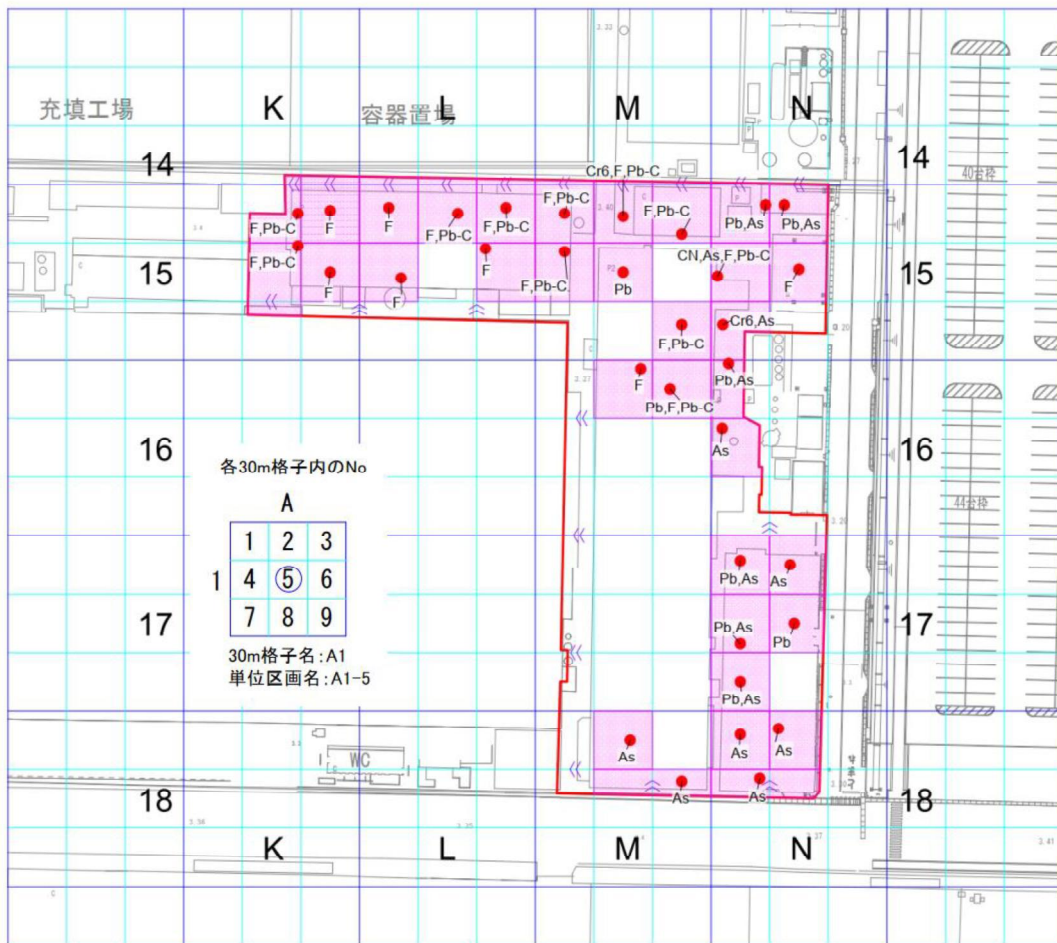
図 特機事業部

- : 形質変更範囲   
 - : 30m 格子   
 - : 10m 格子   
 << : 単位区画の統合  
 : 汚染状態に関する基準に適合しない土地とみなされる範囲  
● : 土壤試料採取地点 (基準不適合地点)

※Cr6 は六価クロム (溶出量)、CN はシアン (溶出量)、Pb は鉛 (溶出量)、As は砒素 (溶出量)、F はふっ素 (溶出量)、Pb-C は鉛 (含有量) を示す。
