淀川水系寝屋川流域の当面の 治水目標の設定等について

1. 第1回及び第2回治水専門部会の確認
2. 当面の治水目標の設定
 - 1) 当面の治水目標の設定フロー
 - 2) 現況での危険度の確認
 - 3) 1/10確率降雨対策の検討
 - 4) 1/10確率降雨対策後の1/30確率降雨、八尾実績降雨での危険度Ⅱの確認
 - 5) 1/30確率降雨対策の検討
 - 6) 八尾実績降雨対策の検討
 - 7) 当面の治水目標の設定

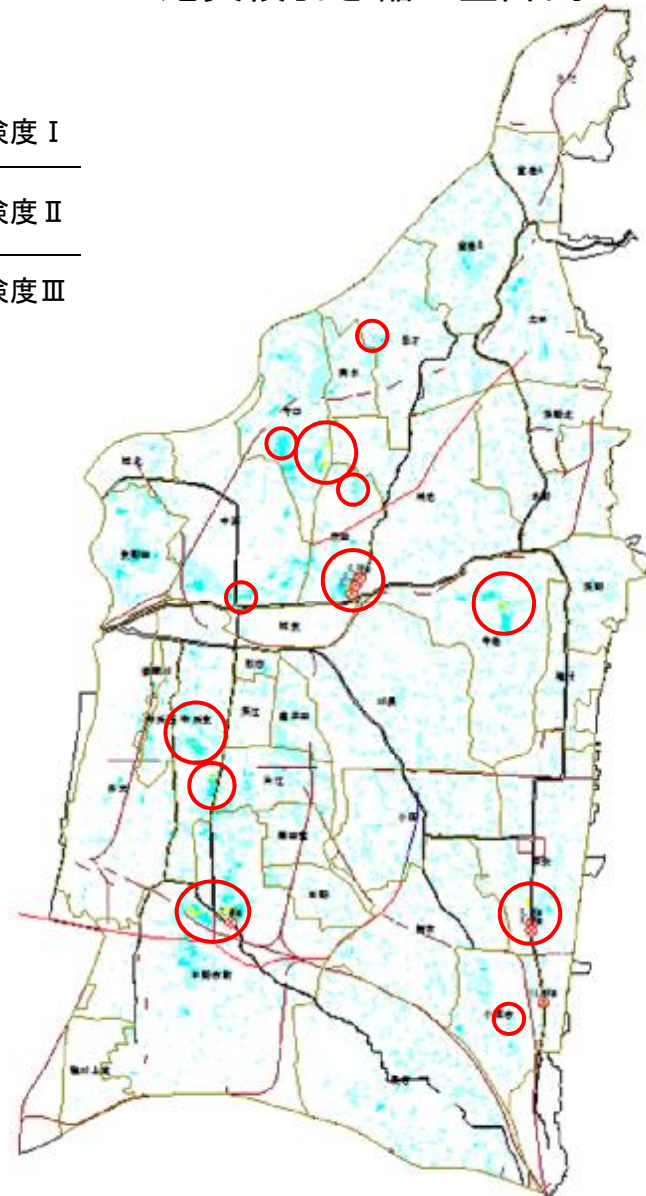
■ 現況における氾濫解析結果（浸水状況）

1/30八尾実績引き縮め型降雨

1/30中央集中モデル型降雨

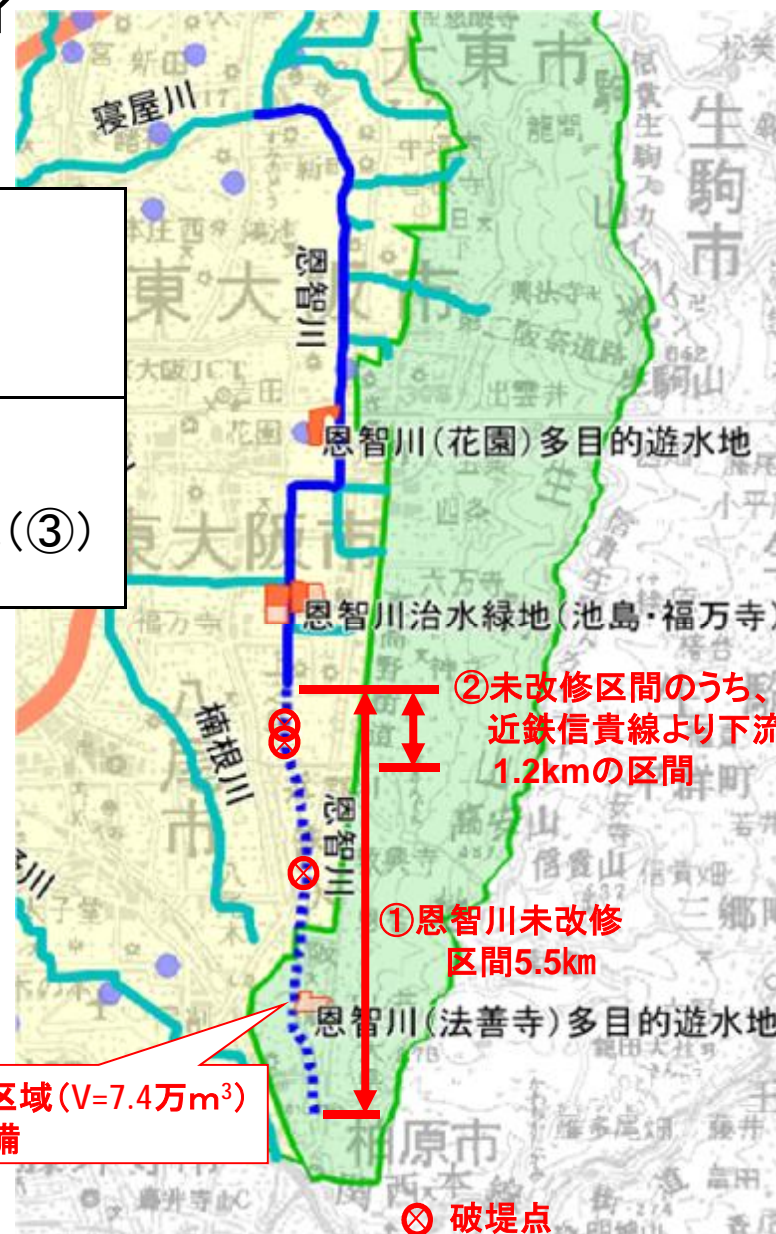
ケース1	恩智川全川改修(①)
ケース2	恩智川区間改修(②) + 恩智川(法善寺)多目的遊水地(③)

③ I期区域 (V=7.4万m³)
の整備

⊗ 破堤点

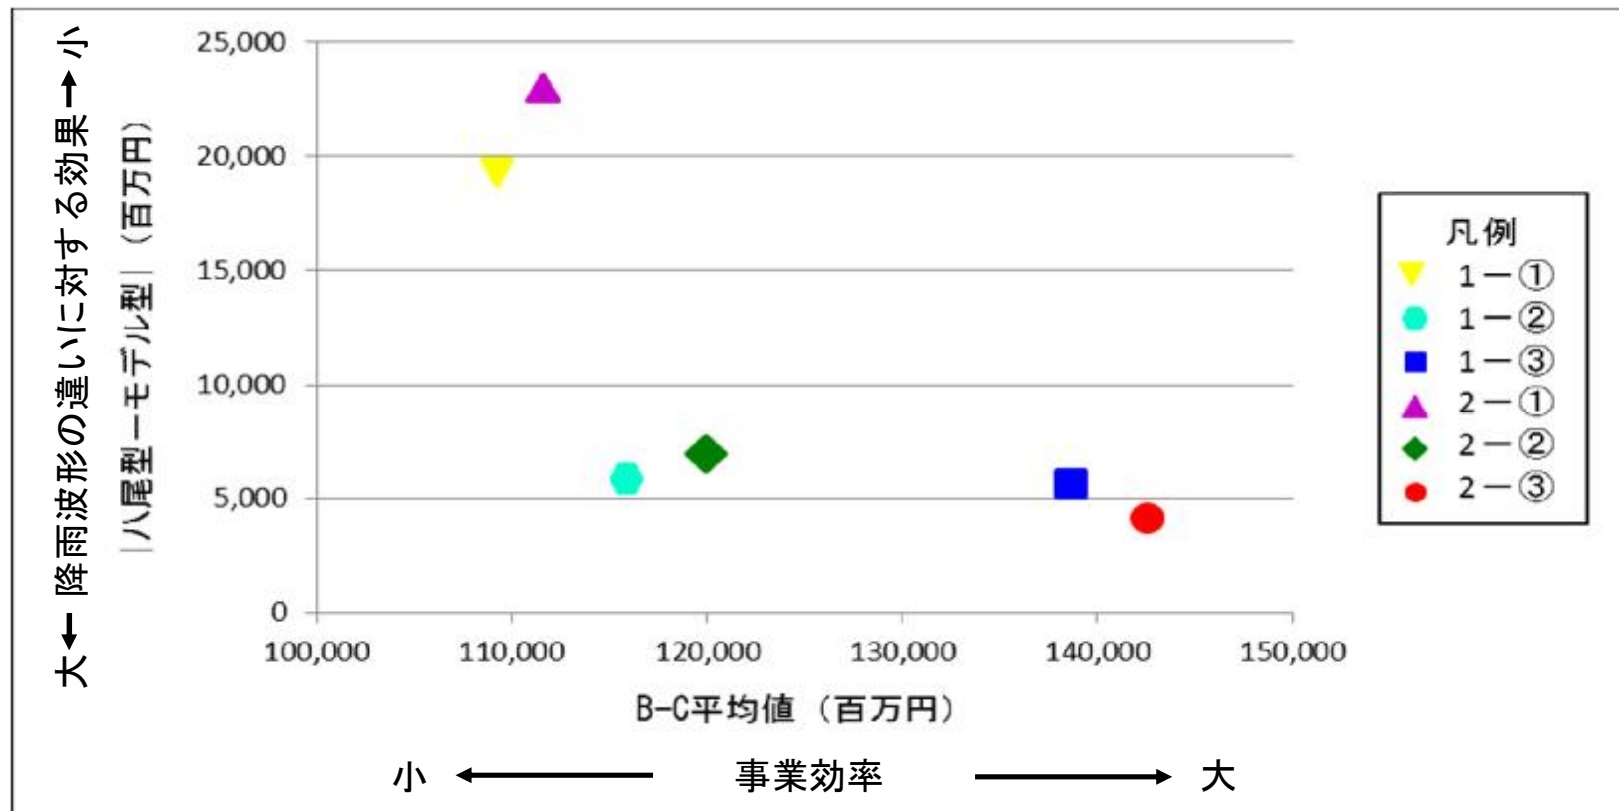
■各治水手法（ケーススタディ）によるB-Cの比較検討

◎B-C、EIRRはケース2-③が最大となる。
