平成23年度第7回

治水専門部会

資料2

二級河川 佐野川・住吉川の 氾濫解析モデルの妥当性確認について

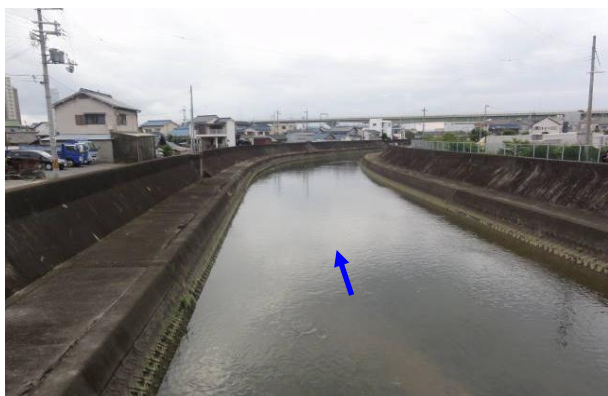
佐野川の下流区間の状況
（昭平橋付近）

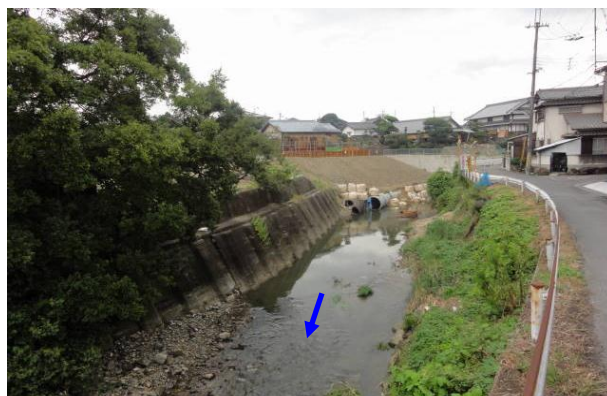
佐野川の上流区間の状況
（国道26号付近）

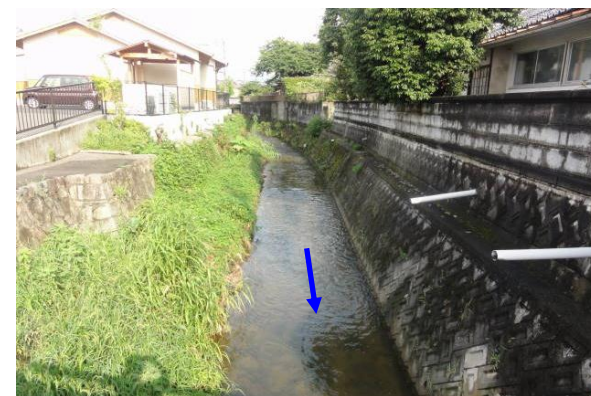
住吉川の上流区間の状況
（万福橋上流付近）

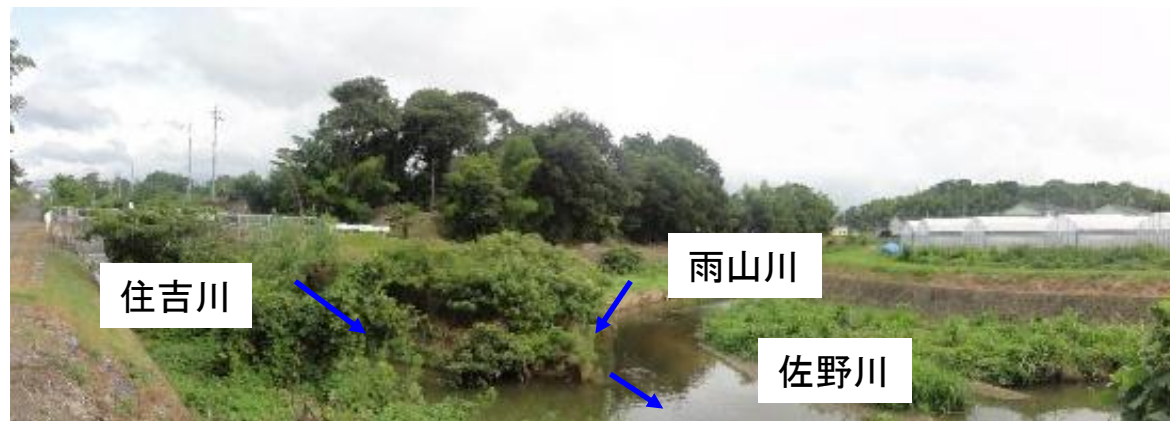
住吉川、雨山川の合流点

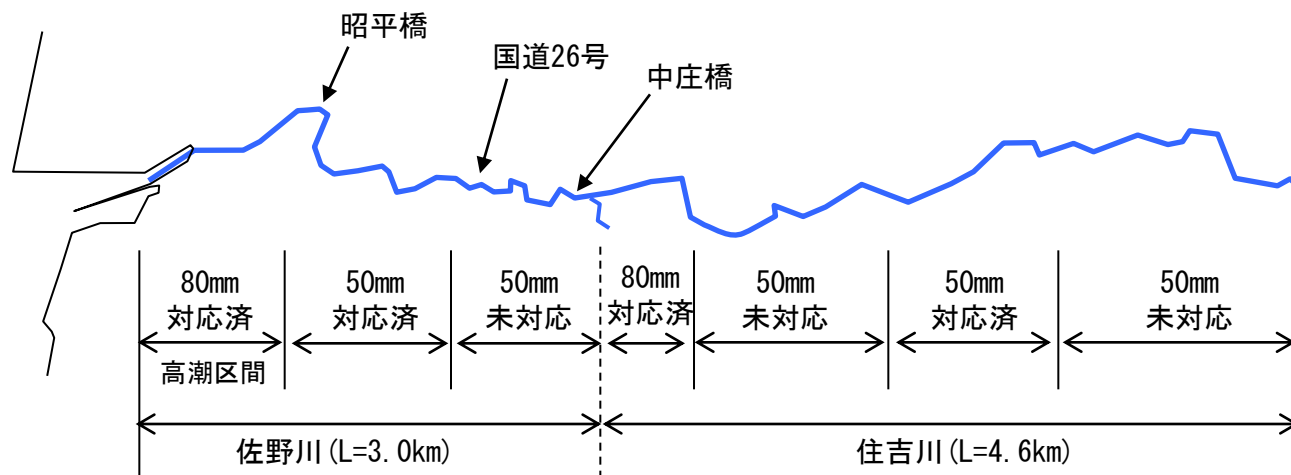
■ 河川概要図

- 佐野川水系の洪水被害発生状況としては、昭和27年7月集中豪雨以降、幾度かの洪水による被害が発生しており、近年においては昭和57年8月台風10号による豪雨や平成元年9月台風22号による豪雨でも被害が発生しました。
- 治水事業の沿革は、昭和27年7月洪水を契機に災害復旧事業に着手したのをはじめとして、昭和55年に下瓦屋町地点における計画高水流量を $200\text{m}^3/\text{s}$ とし、築堤や護岸整備を行っています。未改修の区間は、佐野川においては国道26号から中庄橋間、住吉川においては向田橋から上流となっています。
- 下流部の昭平橋から河口までの区間においては、昭和25年のジェーン台風を契機として高潮対策事業を実施し、現在は伊勢湾台風級の超大型台風の通過による高潮にも対応できる防潮堤が完成しています。

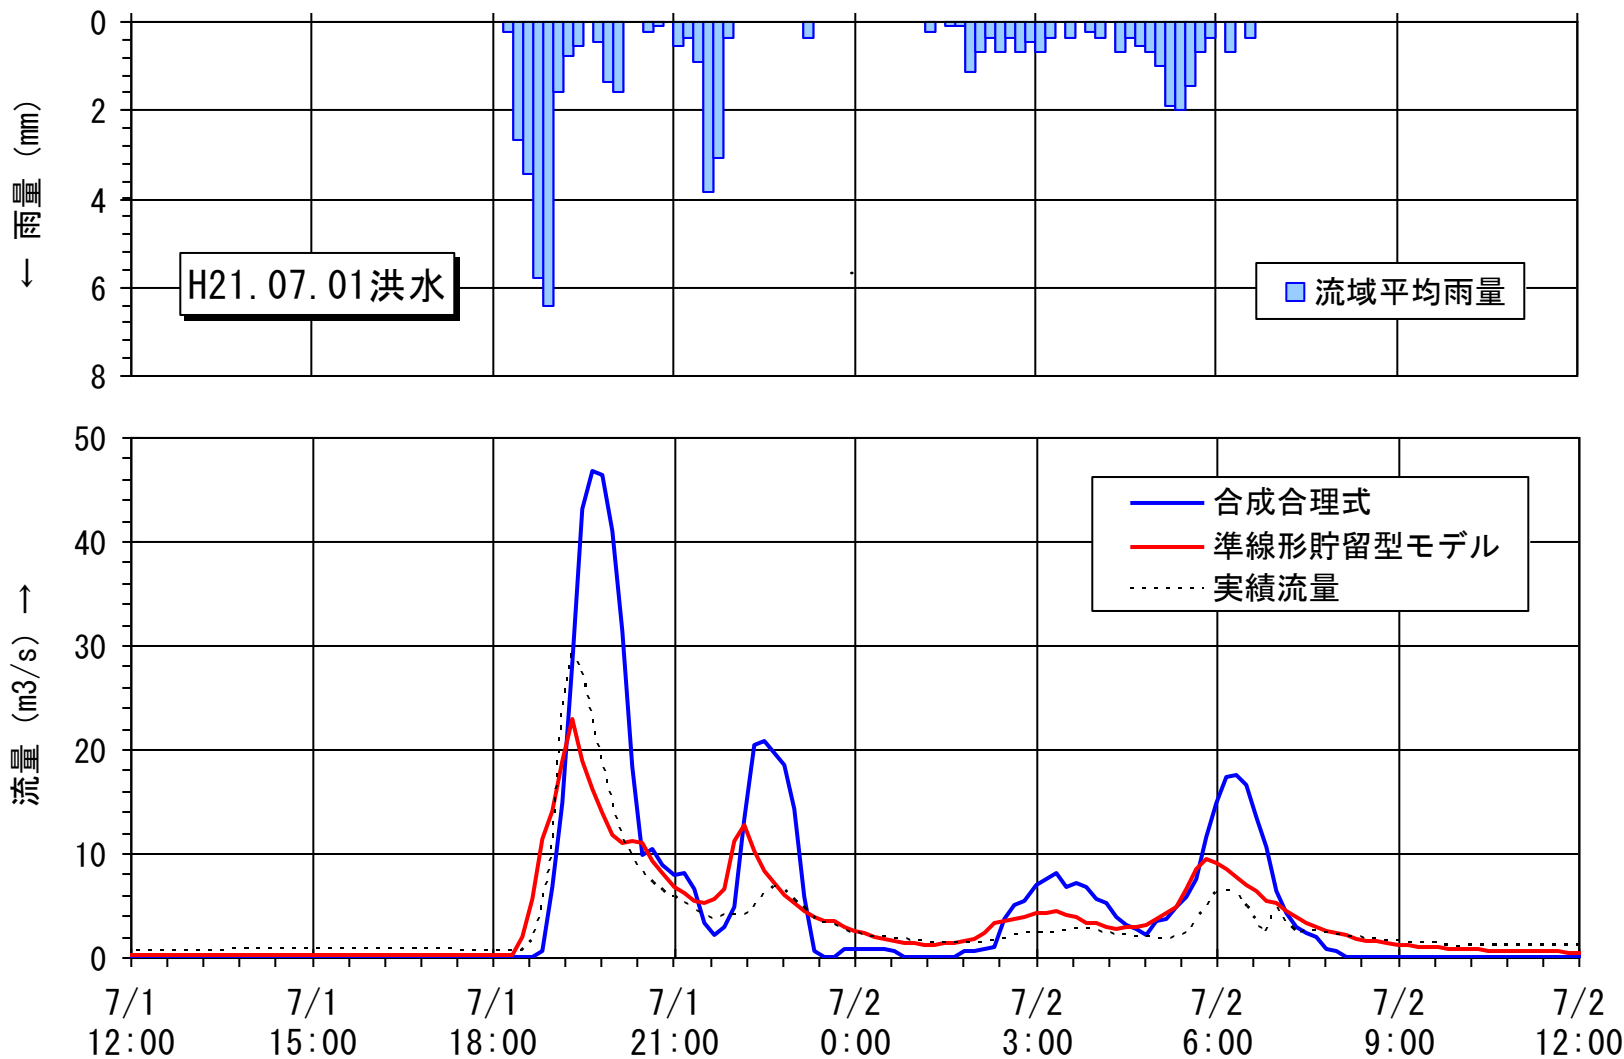
流出解析の再現結果

洪水	実績 ピーク流量 (m ³ /s)	ケース			
		合理式合成法		準線形貯留型モデル	
		ピーク流量 (m ³ /s)	率	ピーク流量 (m ³ /s)	率
H21.7.1	29.2	46.6	160%	22.9	78%

- 準線形貯留型モデル（石津川定数）での再現計算結果は、小規模出水では適合性は高くないが、中規模程度の出水では適合性が高いと考えられる。
- 合成合理式のピーク流量と準線形貯留型モデル（石津川定数）のピーク流量に、あまり大きな差が生じないことがわかる。
- ある程度市街化が進んでいる流域では、合理式のピーク流量と準線形貯留型モデルのピーク流量に大きな差が生じないことがわかる。

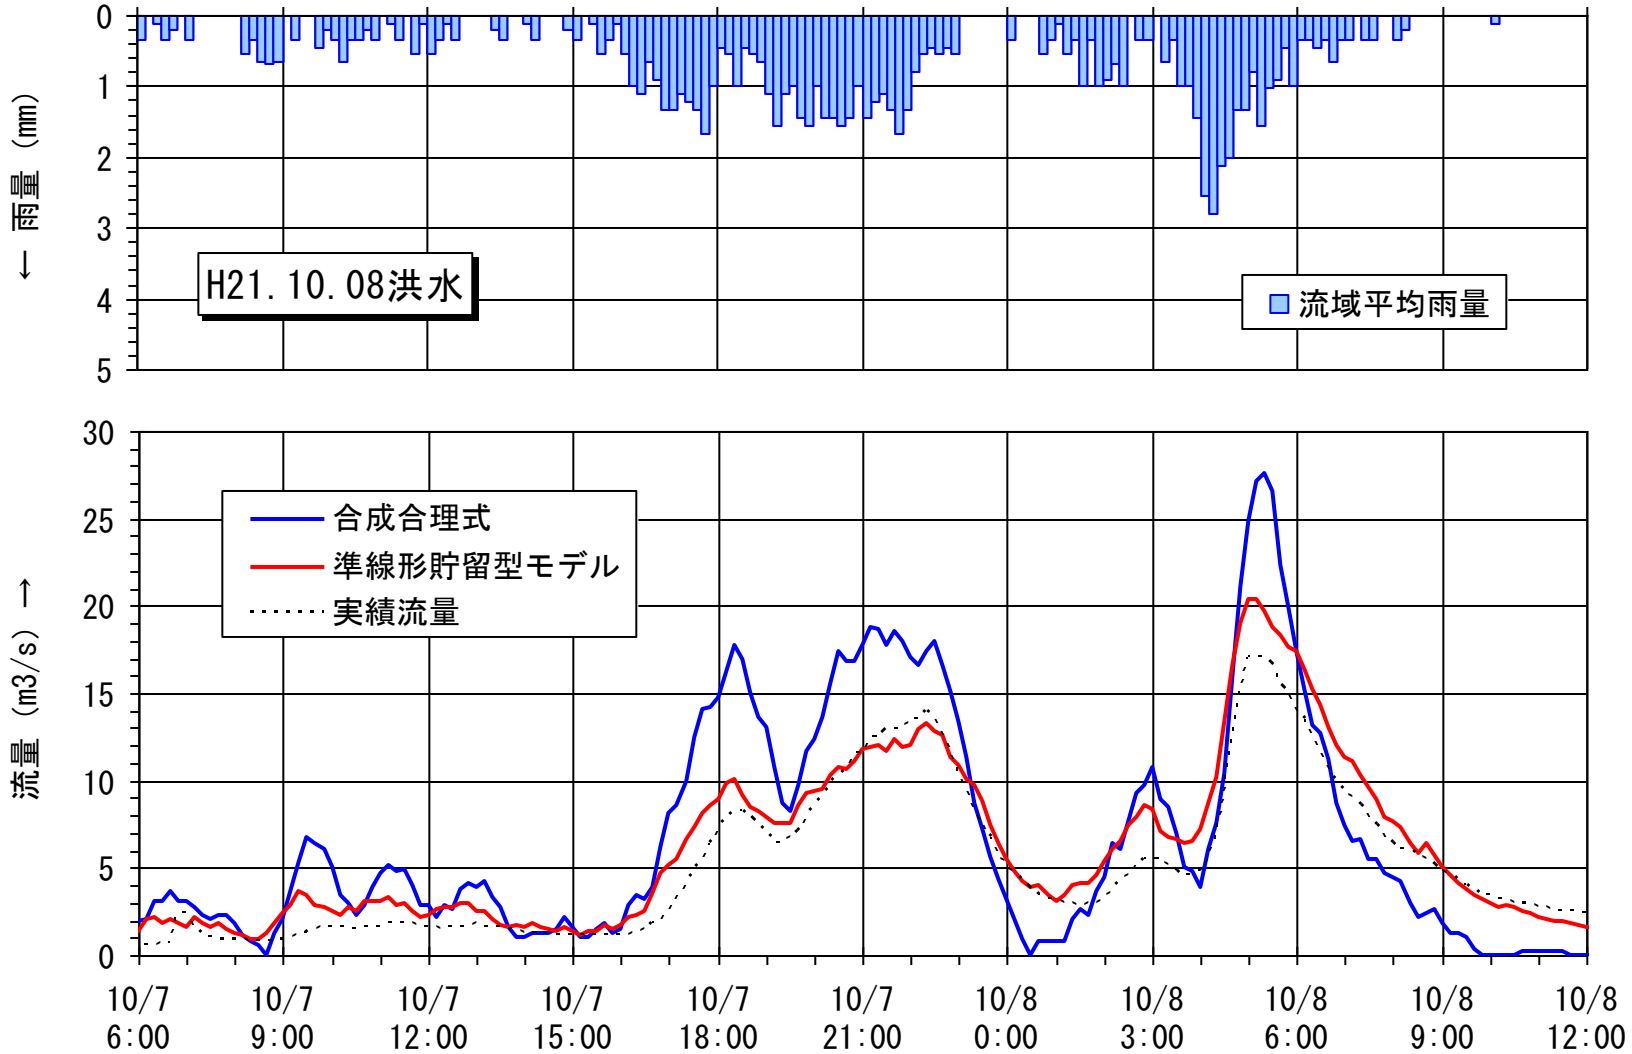
流出解析の再現結果

洪水	実績 ピーク流量 (m ³ /s)	ケース			
		合理式合成法		準線形貯留型モデル	
		ピーク流量 (m ³ /s)	率	ピーク流量 (m ³ /s)	率
H21.10.8	17.1	27.6	161%	20.4	119%

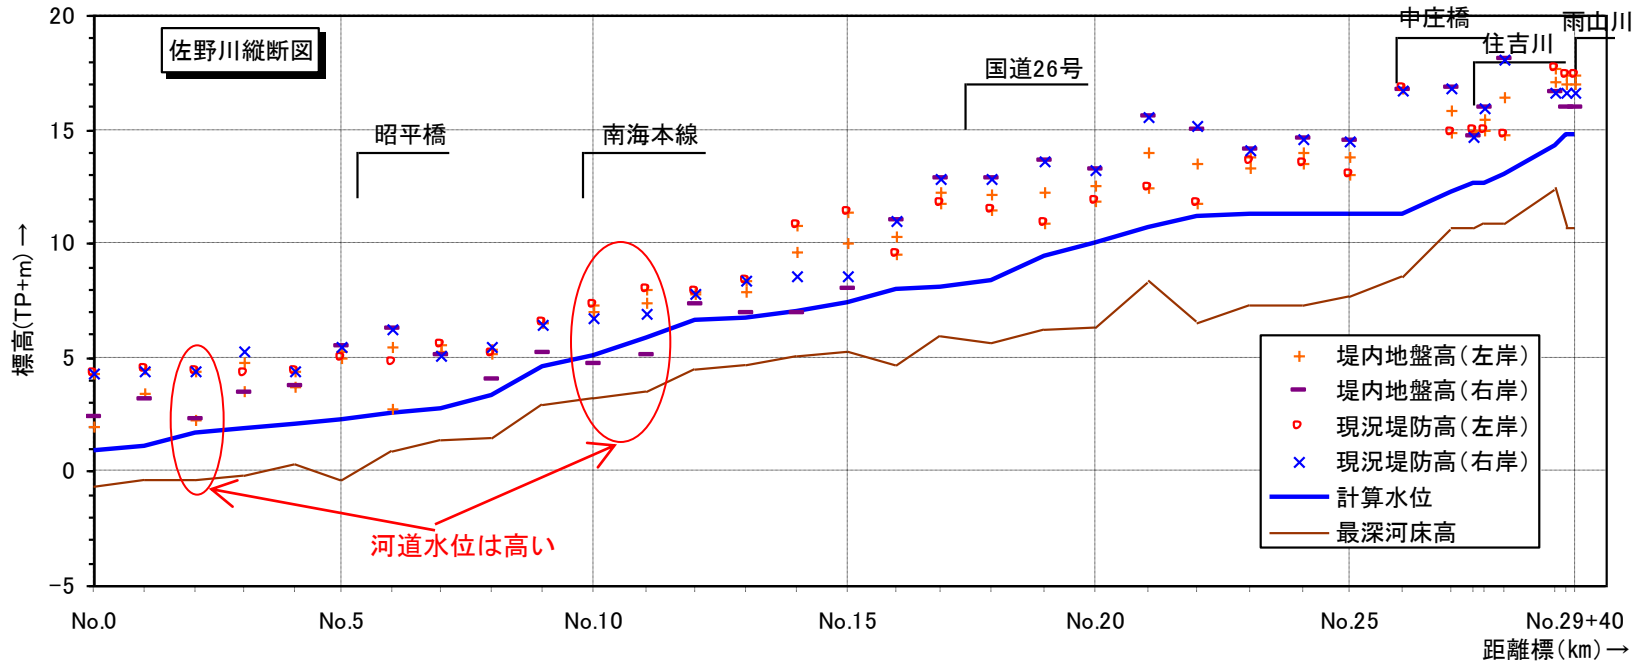
■ 既往水害における浸水状況（昭和57年8月洪水 佐野川）

- 過去の浸水実績は、ほとんどの浸水要因は内水（外水氾濫以外）によるものである。
- 浸水範囲と河道計算水位の関係をみると、浸水箇所付近の河道水位が高い傾向にあり、下水道等から河川への排水が困難になったことから、内水浸水が発生したものと想定される。
- また、河道計算水位から溢水が発生していると思われる地点では、河川に隣接した範囲で浸水被害が報告されており、外水氾濫による浸水であったと想定される。
- 河道計算水位と過去の浸水実績を比較した結果、浸水箇所の要因等を推察することができ、概ね河道水位を再現できていると考えられる。

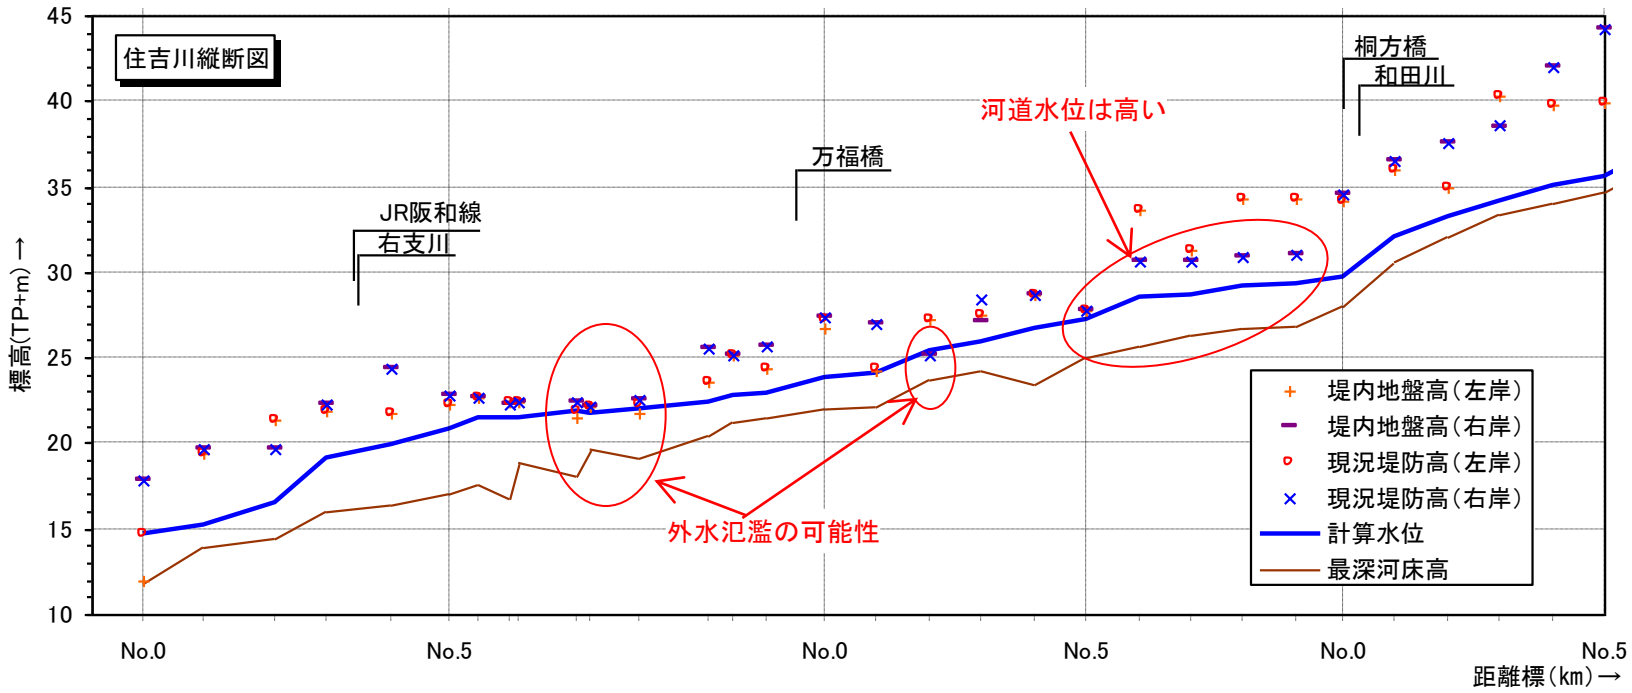
■ 既往水害における浸水状況（昭和57年8月洪水 住吉川下流）
