化学物質の排出量等の削減対策

塗料・溶剤の使用量削減取組事例報告

株式会社 西日本

2013年 3月15日

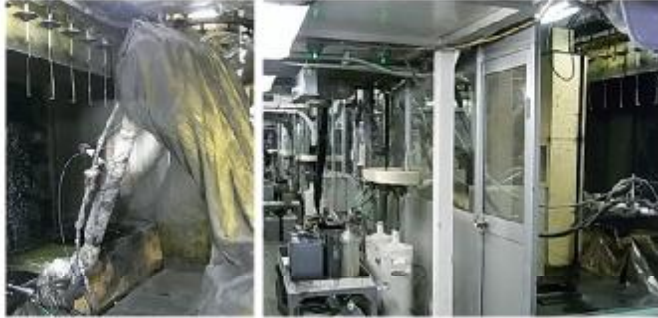
静電塗装装置(本社)

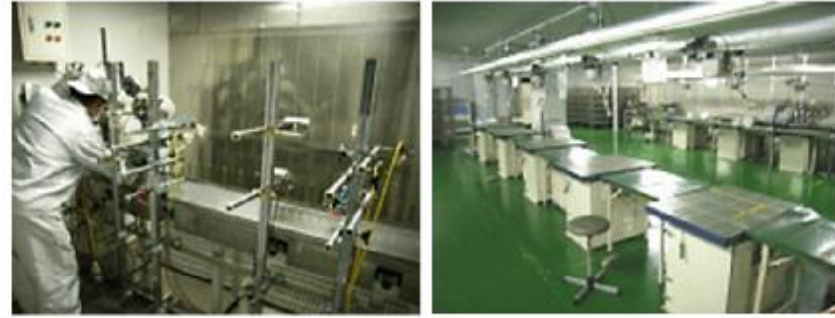
吹付塗装装置(本社)

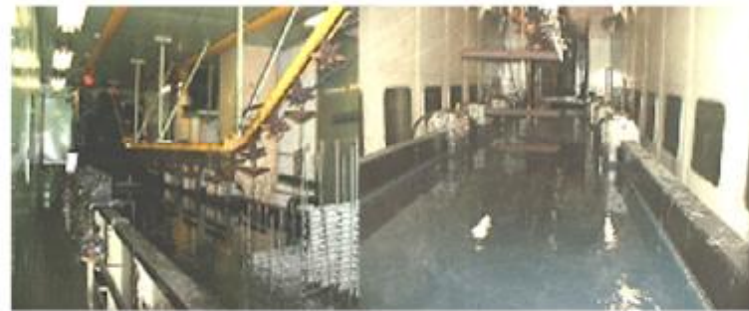
電着塗装装置(八尾工場)

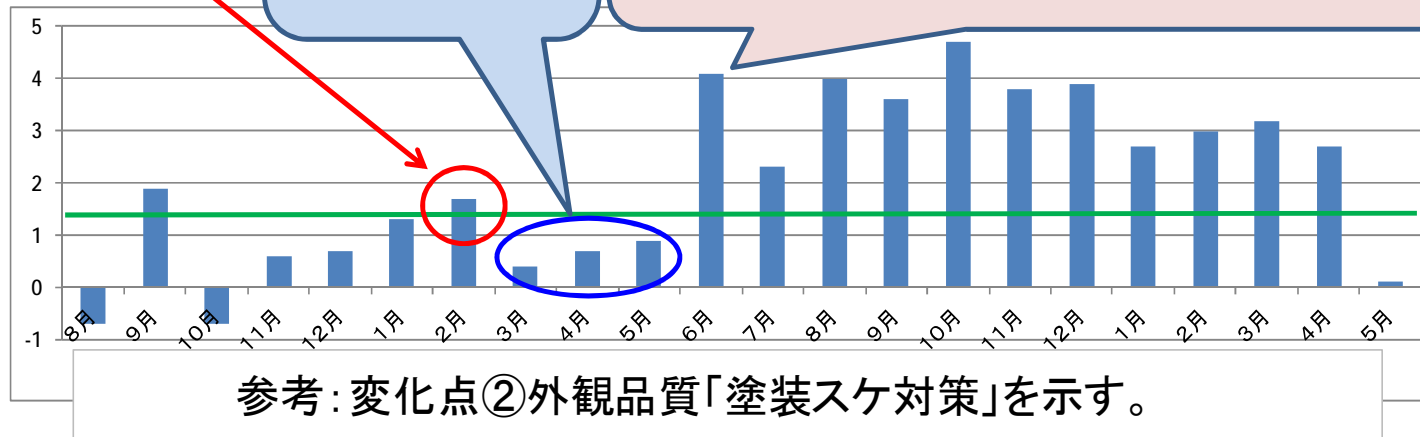
- 1) 塗装用ロボットの更新
(対象4台内2台のみ更新対応)
- 2) 塗装ガン仕様の変更

- ・塗装ロボットの動作対応要求
通りを確認(残2台の更新要)
- ・2丁ガンによりパス回数UPする
も高圧設定に不足があり、塗着
効率の減少が顕著であった。

**変化点②: 更なる外観品質要求
塗料吐出量処置で使用量増加**

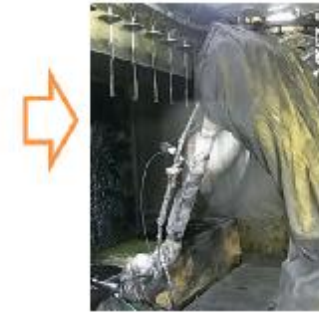
1. 塗装ロボット、塗装ガン仕様決定事項

- 1) 塗装ロボットの更新(2台/合計4台共更新)
- 2) 塗装ガン仕様「(1丁ガン)」に再度変更する。
