第 2 回 大阪府河川周辺地域の環境保全等審議会

平成 24 年度の安威川ダム環境対策の取り組み状況について

平成 2 5 年 4 月 2 2 日 (月)

大 阪 府

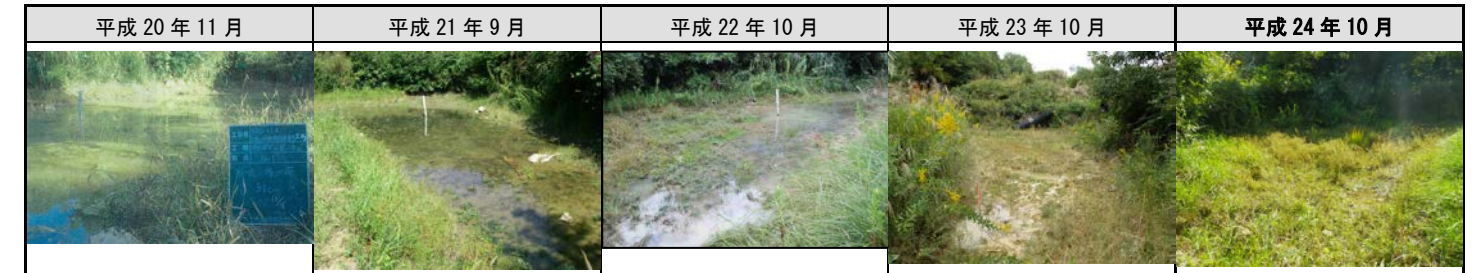
■ビオトープNo.1

平成24年度のビオトープNo.1では、底面から漏水しており水深は0.03~0.13m程度と浅く、全体に日当たりがよいため、8月の水温は31.5℃に達していた。開放水域はほとんどなくなり、全域が湿地状になっており、マツバイやヒメジソなどが生育する群落やカンガレイが生育する群落といった抽水性・湿地性の植物群落がみられた。土手はススキやセイタカアワダチソウなどの高茎の草本に覆われていた。

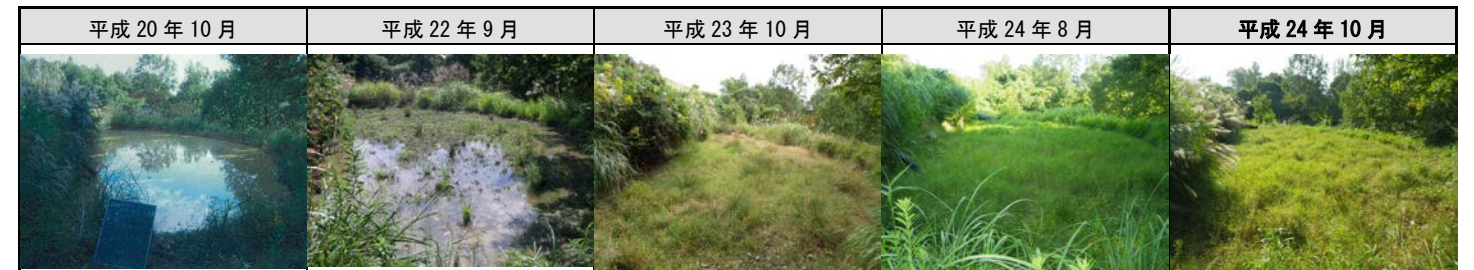
■ビオトープNo.2

平成24年度のビオトープNo.2では、梅雨期に実施したホタル調査時（6月14日）には水位が回復していたが、その他の季節には水域は全くない状態か流入口付近にわずかに残っている程度であった。北西側が樹林と接することから、一部が木陰になるものの、全体に日当たりがよく、チゴザサがほぼ全面を覆い、縁部のやや湿った場所にハリイやミズユキノシタが優占する群落がパッチ状に見られた。土手はススキなどの高茎の草本に覆われ、一部にウツギなどの樹木がみられた。

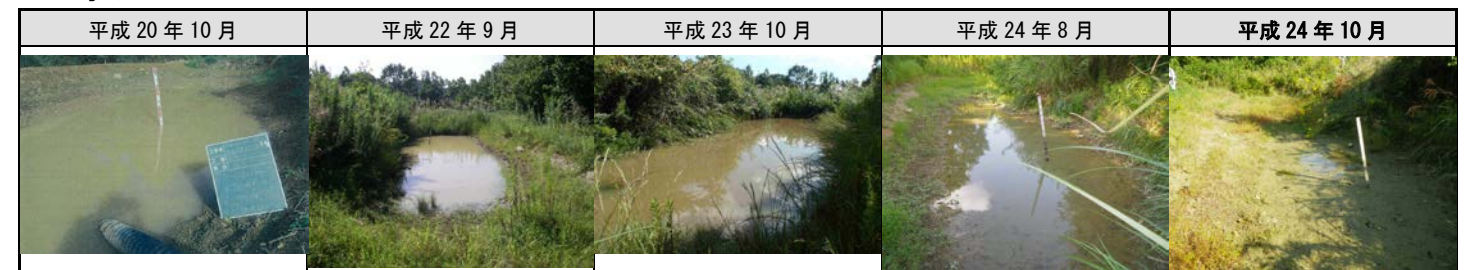
■ビオトープNo.3

平成24年度のビオトープNo.3では、最深部の水深は0.05~0.14mと浅く、過年度に比べ水域は全体的に縮小しており、8月には中央部にわずかに残っているだけであった。周囲の高茎草本により一部が日陰になるが、8月の水温は34.5℃に達していた。水域には夏季にホソバミズヒキモがわずかに見られた。春季に裸地だった部分には、秋季にアメリカゼナ、ノテンツキ、ヤナギタデ、ボントクタデなどの湿地性の草本類が生育する群落が確認された。土手はススキやセイタカアワダチソウなどの高茎の草本に覆われていた。

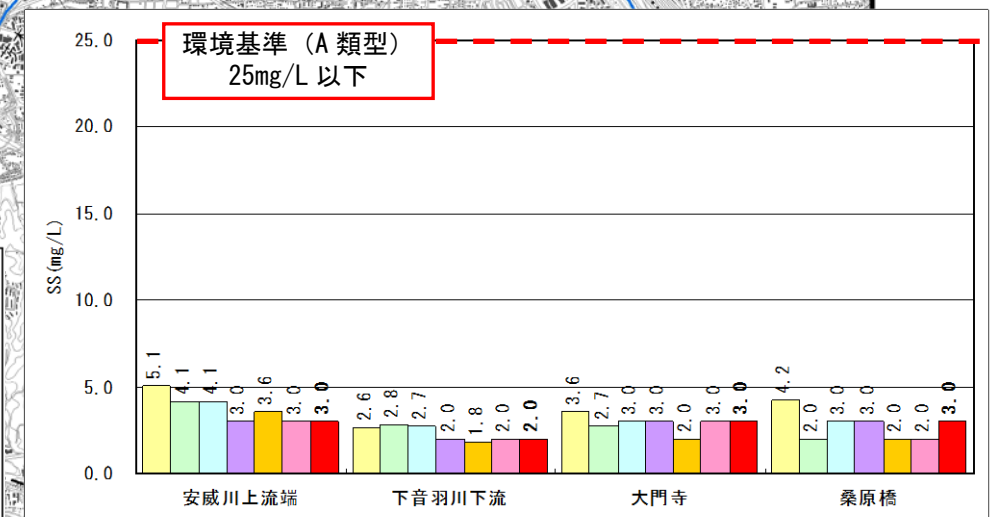
<低水時調査>

- 平成24年5月～平成25年3月に実施した。
- BODについては、平成6年～18年の平均値と比較すると経年的に減少傾向となっていた。
- SSについては、平成6年～18年の平均値と比較すると減少しているが、ここ数年は若干の増減はあるもののほぼ横ばいの傾向を示した。
- CODは、ほぼ横ばいであった。
- T-P（全リン）、T-N（全窒素）は、平成22年度までは経年的に増加傾向となっていたが、その後減少し、平成24年度調査においても大門寺で若干増加はしたものの、全体としては減少傾向にあると考えられる。

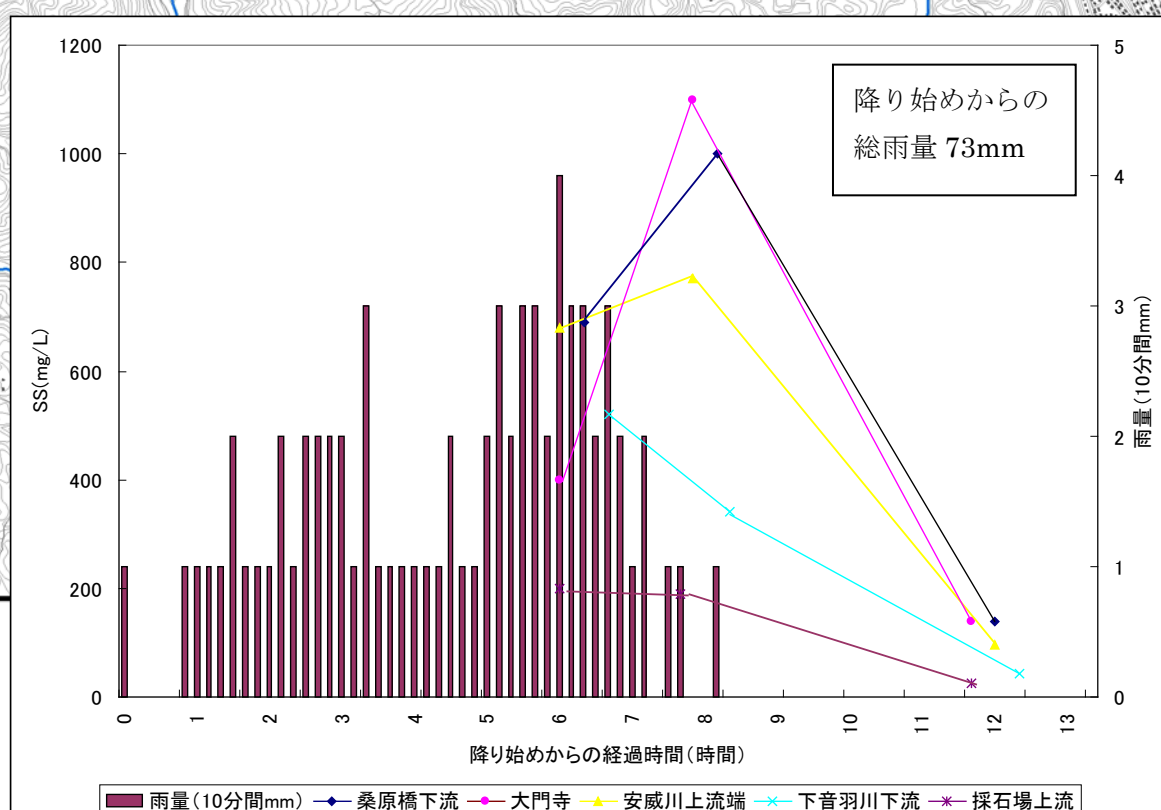
<高水時調査>

- 平成 24 年 9 月 30 日の 1 回実施した。ここでは、SSの観測結果を示す。
- 調査日は降雨後数時間後の観測であり観測初期は低い値であるが、ピーク時に高い値を示し、ピーク後は速やかに減少していた。
- 安威川上流端におけるピーク時のSS増加量より、大門寺地点や桑原橋下流のSS 増加量が多くなっており、ダム工事に伴う土砂の影響が生じたものと推察される。
- ピーク時～ピーク後にかけてのSSの減少は各地点とも速やかに生じており、一時的に濁っても短時間で回復する傾向が認められた。
