PMDA 医療安全情報

pmda No.7 2009年 1月

人工呼吸器の取扱い時の注意について (その1)

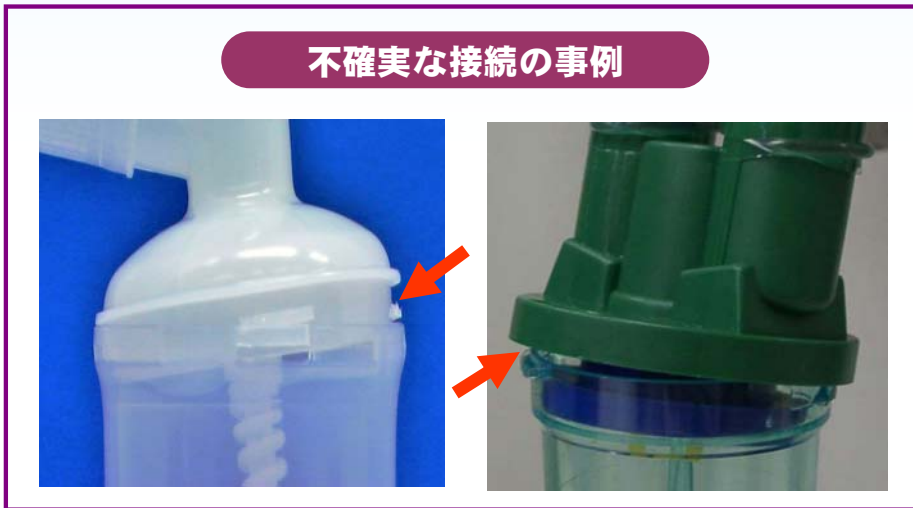
ウォータートラップのカップ接続方法

ウォータートラップからのガスリーク

ウォータートラップからの水抜き後は、必ずいねいにカップの再接続を行ないましょう！

- カップからの水抜きの後には、**カップが確実に接続されたか**確認すること。

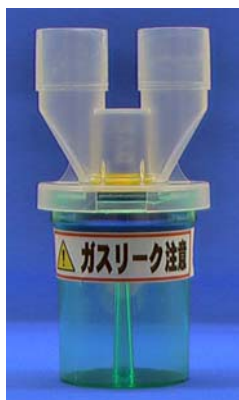
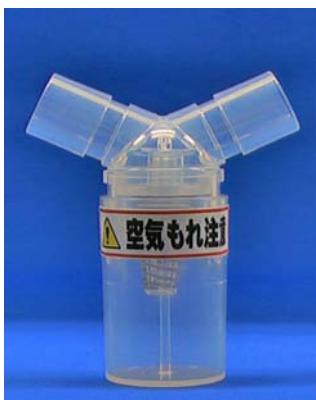
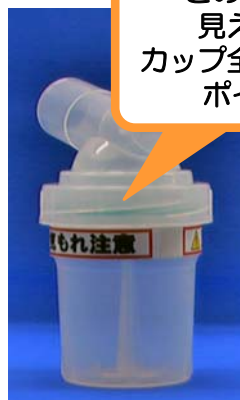
貼付の一例

注意シールを貼っておくと気づきやすいですよ！

どの方向からでも見えるように、カップ全周に貼ることがポイントです。
