事務連絡  
令和2年4月27日

国土交通省 都市局  
公園緑地・景観課 企画専門官

### 都市公園における安全確保について

都市公園内において、公園施設及び管理に起因すると思われる事故が発生したので、以下の通りお知らせします。

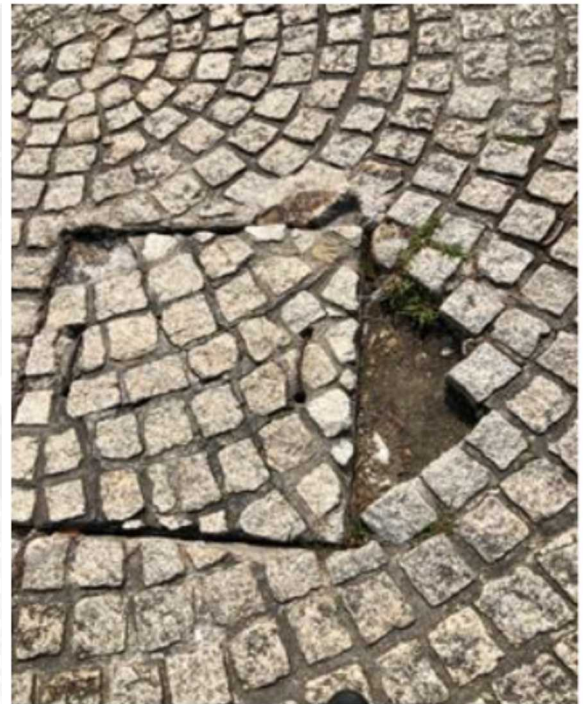
- 発生日 令和2年3月17日（火）
- 発生場所 人口約30万人以上の都市
- 発生公園 広域公園
- 状況
  - ・現場は噴水の排水バルブのふたのすぐ横にあり、ふたを開閉するたびに当たって脆くなっている箇所で、ブロックが取れていた。
  - ・本事故は、70代女性の脚がくぼみに入り、バランスを崩して転倒したものと報告されている。
  - ・現場は前日も日常点検し確認されていた場所であるが、これまでモルタルでくぼみを埋めるなど適切な対処がおこなわれていなかった。
  - ・事故発生後、公園管理者においてモルタルにてくぼみを補修し、園内の同様の構造の箇所については再度見直し補修済み。また、くぼみの隣の蓋の種類についても現在重量があるため、マンホールなどに変更することを検討中。

原因となったブロックが取れたくぼみ

別添1の事故について、「公園施設の安全点検に係る指針（案）」では、「（2）発見された公園施設の変状及び異常に対する適切な措置」において、「安全点検等により発見された変状及び異常については、直ちにその程度に応じて公園施設の使用中止、修繕の応急措置を講ずるとともに、補修、移設、更新などの本格的な措置の方針を迅速に定めて、その措置を行うものとする」としています。

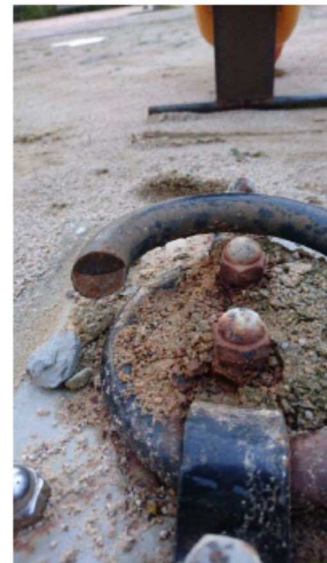
- 発生日 令和2年4月12日（日）
- 発生場所 人口約20万人以上の都市
- 発生公園 街区公園
- 状況
  - ・本事故は、3歳女兒がスプリング遊具で遊んでいたところ、根本付近が破断し、勢いで投げ出され、地面で顔面を打撲した。
  - ・スプリングが破断した理由は、金属疲労によるものと考えられる。
  - ・本遊具は平成11年4月に設置後、下部プレート及びボルトの交換、スプリングの塗装は実施されていたが、消耗部材であるスプリングの交換は実施されていなかった。
  - ・事故発生後、公園管理者において当該遊具と同種のスプリング遊具については使用禁止措置を実施している。

根本破断状況（拡大）

また、別添2及び別添3の事故について、「都市公園における遊具の安全確保に関する指針（改訂第2版）」では、「4-3（1）点検手順に従った確実な安全点検」において、消耗部材の点検に係る解説として「適時適切な交換・補修を行い、部材の脱落・破断等による事故を未然に防止する考え方に基づいて、安全点検を行う必要がある。」としています。

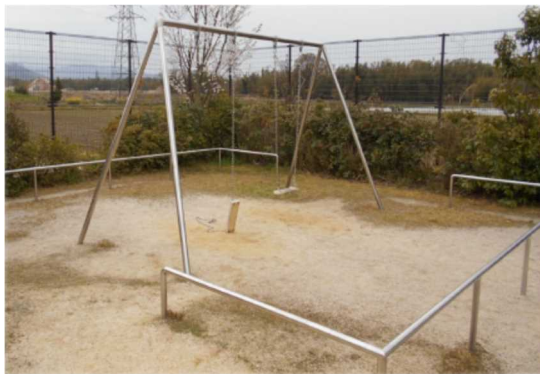
- 発生日 令和2年4月17日（金）
- 発生場所 人口約10万人以上の都市
- 発生公園 街区公園
- 状況
  - ・本事故は、10歳男児がブランコで遊んでいたところ、吊り金具のボルトが破損したことにより落下し、右側鎖骨骨折及び後頭部を打撲した。
  - ・吊り金具が破損した理由は、経年劣化によるものと考えられる。
  - ・令和2年1月21日の点検時では、外観中心に点検を行い、異常の確認はできなかった。
  - ・本遊具は平成8年1月に設置後、座面交換を実施しているものの、今回事故の原因となった吊り金具の交換記録は残っていなかった。
  - ・事故発生後、公園管理者において市内公園の遊具について緊急点検を実施し、同等品のブランコ45基を含む51公園、58基の遊具を使用禁止とした。今後は詳細な点検を行い、安全性が担保できないものについては修繕を実施していく。

事故状況

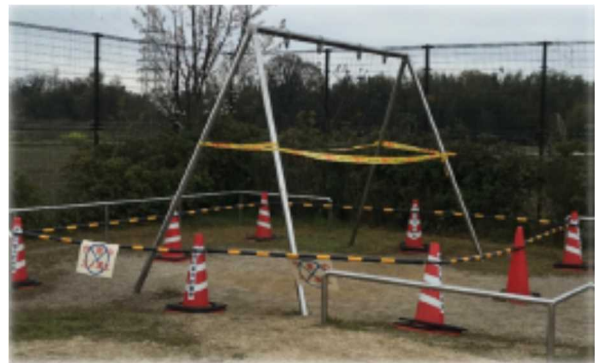
遊具使用禁止措置状況

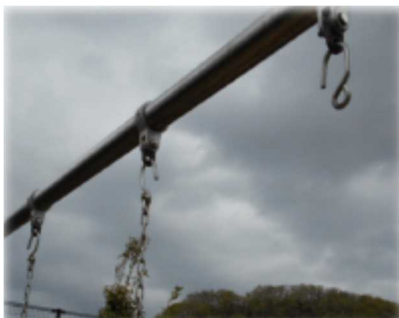
吊り金具状況

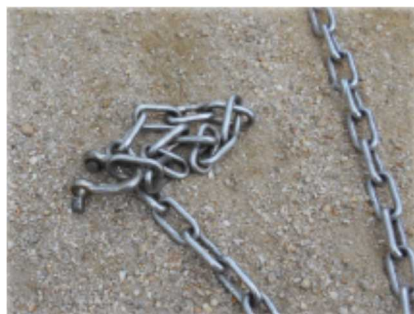
吊り金具破損状況

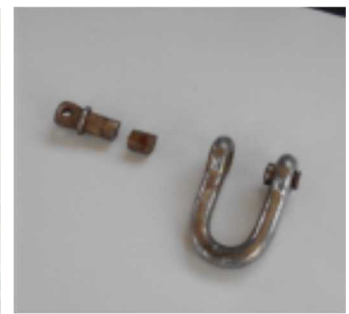
吊り金具破損部詳細
