都市公園における安全確保について

都市公園内において、公園管理に起因すると思われる事故が発生したため、以下のとおりお知らせします。

【事故の概要】

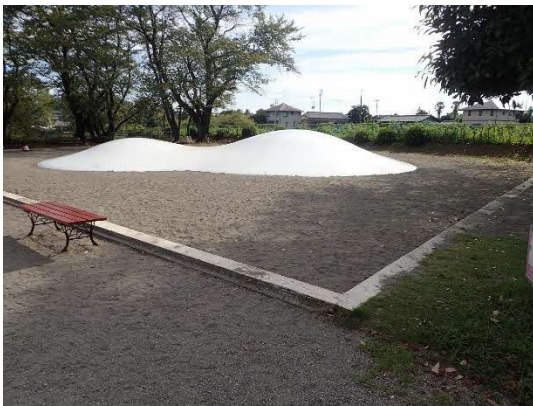
事故発生遊具（通常時）

- 発生日 令和4年10月10日(月)
- 発生場所 人口約10万人未満の都市
- 発生公園 近隣公園
- 状況
 - ・閉園直前の近隣公園において空気膜構造遊具の送風機がタイマーにより自動停止し、通常よりドームの反発力がなくなっていたところ、8歳女児がドーム上でバランスを崩して転倒し、自分の左手を足で踏み、左手の中指、薬指の2本を骨折した。
 - ・当該遊具は十分に膨らませていない状態での使用は禁止されており、事故発生時は、送風機停止前の使用中止、安全確認が適切に行われていなかった。
 - ・事故発生後の対応として、ドームが十分に膨らんでいない状態で使用しないよう、送風機の送風開始時及び終了時は立ち入り禁止とする。

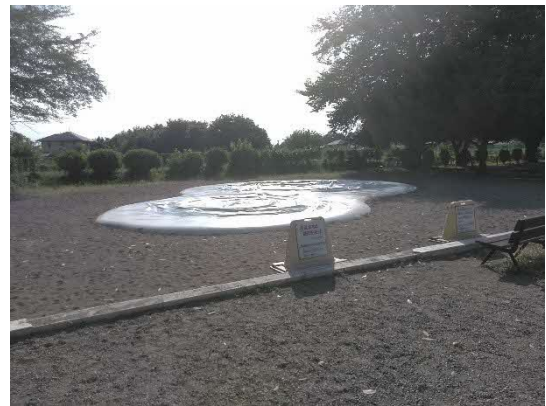
事故発生遊具（空気が抜けた状態）
