令和6年2月14日

消費生活用製品の重大製品事故に係る公表について

介護ベッド用手すりについての注意喚起について

介護ベッド用手すりについての注意喚起（管理番号：A202301000）

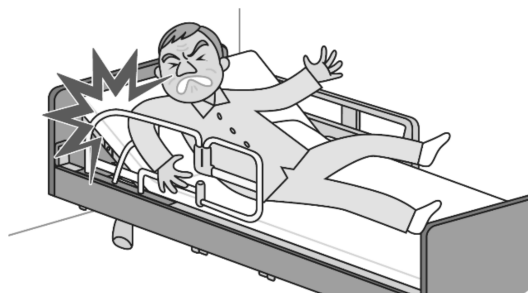
手すり等の中に挟まる事故

- 御使用中の手すりが新 J I S 規格に適合した製品かどうか御確認ください  
2009 年（平成 21 年）3 月に J I S 規格が改正され、手すりと手すりの隙間及び手すりとヘッドボードの隙間の基準が強化され、安全性が向上しました（別添 2 参照。）  
新 J I S 規格に適合していない手すりを使用する場合、首などを挟み込むおそれがあります。よって、御使用中の手すりが新 J I S 規格に適合したものでなければ、新 J I S 規格の適合製品に取り替えていただくことを奨励します。  
なお、新 J I S 規格に適合した製品かどうか不明な場合は、レンタル契約先の事業者又は販売事業者にお問い合わせください。
- 新 J I S 規格に適合した製品への取替えが困難な場合など  
新 J I S 規格に適合していない手すりを使用する場合には、隙間を塞ぐ対策を確実にとっていただきますようお願いいたします（別添 1 参照。）
- ・隙間を塞ぐ対応品を使用する（対応品の内容については、各メーカーに御相談ください。）
  - ・クッション材や毛布などで隙間を塞ぐ。
  - ・手すりなどの全体をカバーや毛布で覆い、手すり自体の隙間に頭や腕などが入り込まないようにする。
  - ・危険な状態になっていないか、定期的にベッド利用者の目視確認を行う。等

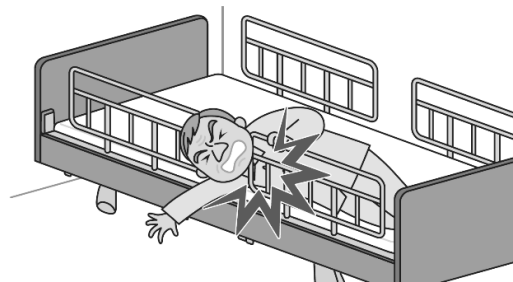
手すり等の隙間に挟まる事故

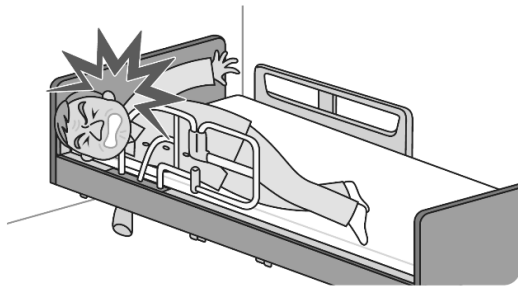
手すり等とヘッドボードの隙間に挟まる事故

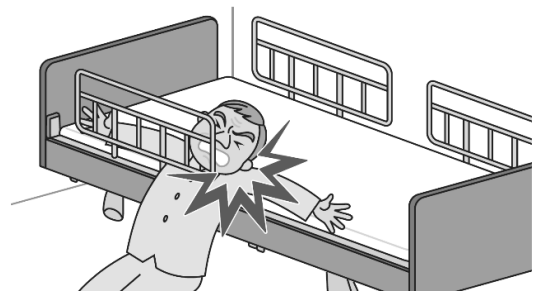
手すり等とマットレスやベッドフレームに挟まる事故

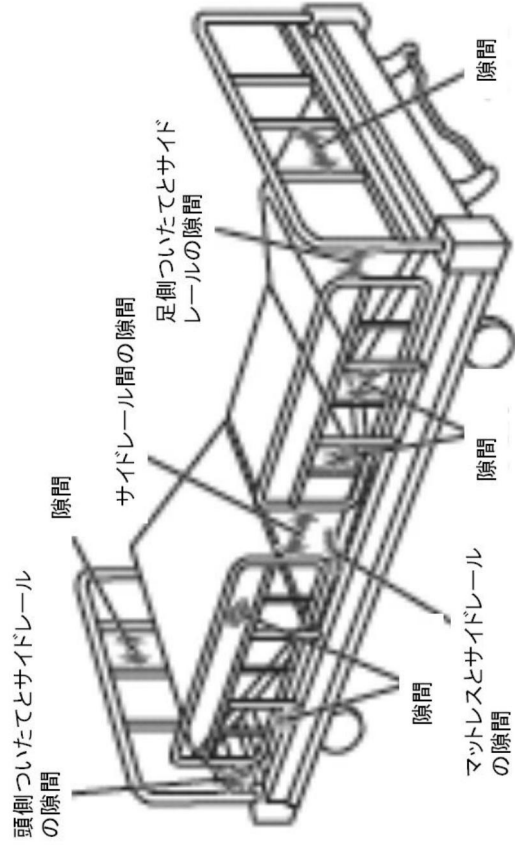
ここが危険な隙間です！

挟み込み防止対策の例  
(隙間を塞いで挟まれないようにする)

▼補助具(事業者が提供)で隙間を塞ぐ

[ 頭側ついたとサイドレールの隙間 ] [ サイドレールとサイドレールの隙間 ]

▼サイドレールカバー(事業者が提供)で覆う

▼スペーサー(事業者が提供)で隙間を塞ぐ

▼クッションやタオルなどで隙間を埋める

※ 平成21年3月にJIS規格が改正され、首や腕、足などを挟み込む事故を防ぐため、隙間に関する安全基準を強化した新JIS規格に適合した製品が製造・販売されています。早めに新JIS規格に適合した製品への取替えをお願いします。

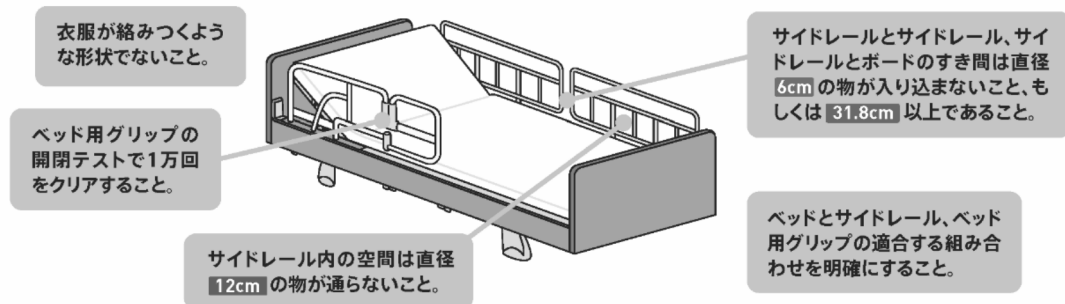
2009年3月に介護ベッドのJIS規格が大幅に変更され、サイドレールとサイドレールのすき間だけでなく、安全に関わる数十項目が厳しく規定されました。さらに、国際規格との整合のために、2015年12月にも改定されました。

項目の代表例 (JIS規格文を要約しています)

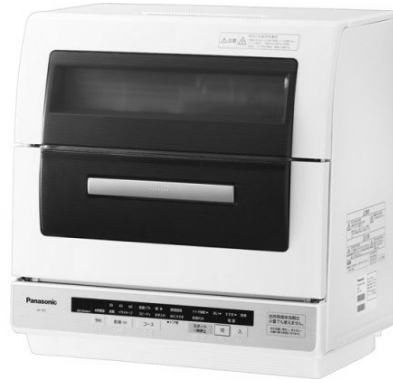
食器洗い乾燥機（管理番号:A202200777）

管理番号	事故発生日	報告受理日	製品名	機種・型式	事業者名	被害状況	事故内容	事故発都道府県	備考
A202200777	令和4年12月12日	令和4年12月28日	食器洗い乾燥機	NP-TR7	パナソニック株式会社 (輸入事業者)	火災	施設で当該製品を焼損する火災が発生した。調査の結果、当該製品は、ヒーター制御用リレーの接点が発着したため、ヒーターが異常発熱して庫内の樹脂製品が溶融し、ヒーターに接触して出火したものと考えられるが、リレーが溶着した原因の特定には至らなかった。なお、使用者が当該製品の使用中にエラーが発生する不具合を認識しながら使用を継続したことも事故発生に影響したものと考えられる。	愛知県	令和5年1月6日にガス機器・石油機器以外の製品に関する事故であって、製品起因か否かが特定できていない事故として公表していたもの
A202300092	令和5年2月28日	令和5年5月9日	扇風機	F-L401D	松下精工株式会社 (現 パナソニック エレクトロニクス株式会社)	火災	保育園で当該製品及び周辺を焼損する火災が発生した。調査の結果、当該製品は、長期使用(31年以上)により、モーター巻線が絶縁劣化して、レイヤショートし、出火に至ったものと推定されるが、当該製品のモーターに異常があることを知りながら電源線を取り外す等の対策をしていなかったことも事故発生に影響したものと考えられる。	愛知県	令和5年5月12日にガス機器・石油機器以外の製品に関する事故であって、製品起因か否かが特定できていない事故として公表していたもの
A202300324	令和5年7月2日	令和5年7月14日	食器洗い乾燥機(ビルトイン式)	NP-P45X1P1	松下電器産業株式会社 (現 パナソニック株式会社)	火災	当該製品を溶融する火災が発生した。調査の結果、当該製品は、長期使用(21年)により、乾燥ファンモーター巻線の絶縁性能が低下し、レイヤショートが生じて周囲の樹脂製部材が焼損、溶融したものと推定される。	千葉県	令和5年7月19日にガス機器・石油機器以外の製品に関する事故であって、製品起因か否かが特定できていない事故として公表していたもの
