火災延焼の危険性・改善マップ

寝屋川市
萱島東地区

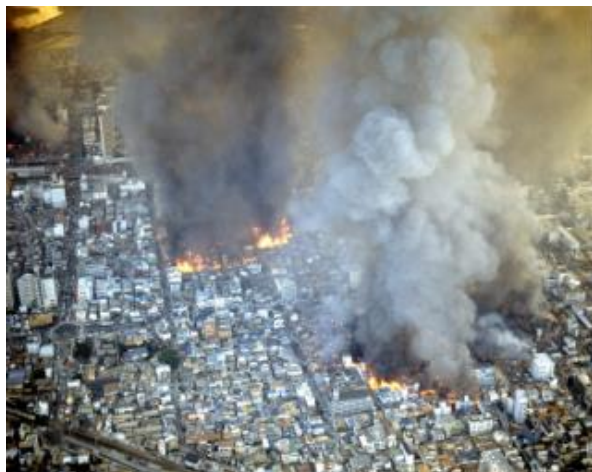
阪神・淡路大震災時の被災状況(1995年1月17日)提供:神戸市

- ・阪神・淡路大震災では、地震直後から火災が多発し、7,574棟が焼損しました。特に、古い木造住宅が密集する市街地では、大規模に燃え広がり、焼失しました。
- ・能登半島地震では輪島市において、1軒の建物から出火し観光地である朝市の約240棟が焼損しました。
