# 事例 1

## 耐震診断NGため池の対策事例

### 【事例】 余水吐切り下げ（取水塔と一体型）

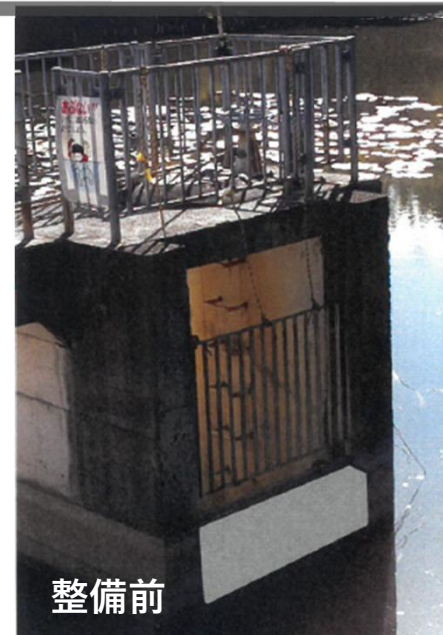
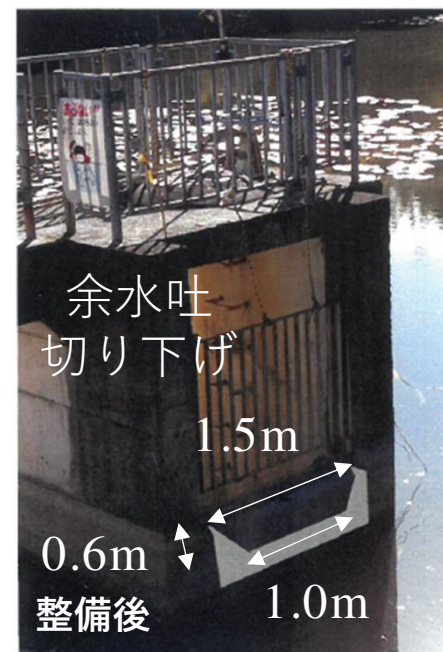
- 防災重点ため池 C級
- ため池諸元：堤高6.7m、堤長40m
- 管理者：水利組合
- ハザードマップ作成済

- 対策：
  - ・ 余水吐切り下げによる水位低下  
(断面：高さ0.6m × 幅1.0~1.5m)

令和3年度 市単独事業  
(事業費26万円)

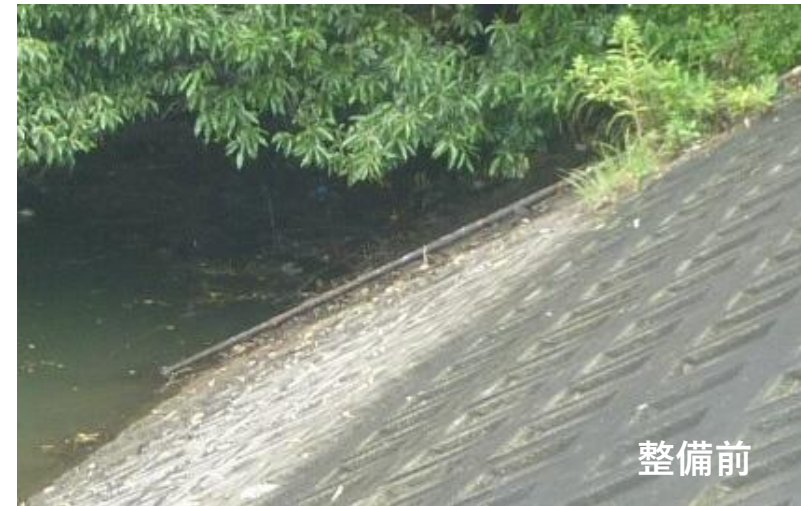
**【事例】 斜樋改良による水位低下****地区概要**

- 防災重点ため池 C級
- ため池諸元：堤高8.1m、堤長64m
- 管理者：水利組合
- ハザードマップ作成済

- 対策：
- ・ 新設の排水口φ100（常時開口）を設置し、既存の斜樋用取水管に接続することで低水位管理

令和2年度 市単独事業  
(事業費150万円)  
※防護柵工、法面工含む

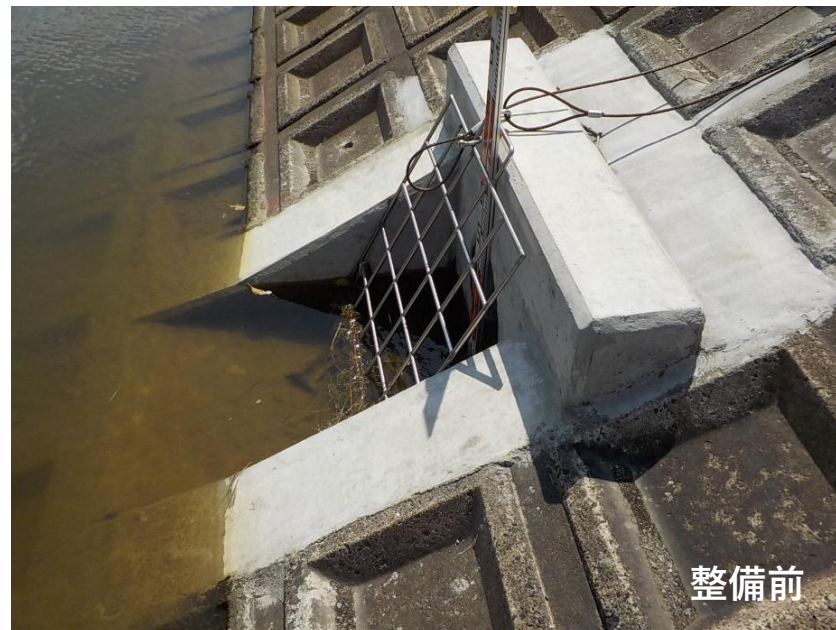
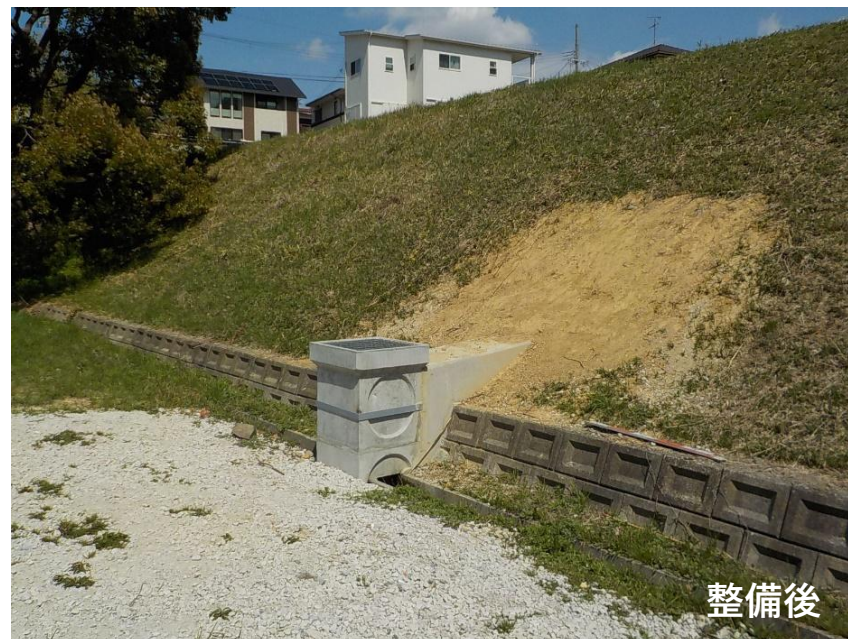
**【事例】管渠設置（推進工法）****地区概要**

- 防災重点ため池 C級
- ため池諸元：堤高6.0m、堤長118m
- 管理者：水利組合
- ハザードマップ作成済

- 対策：
  - ・ 管渠設置（推進工法）により、水位低下実施（1.39m低下）

令和3年度 市単独事業  
（事業費約400万円）
