～バーチャル滝畑ダム探検へようこそ～

滝畑ダムの探検は、残念ながらいつでも好きな時にはできません。
そこで、画面上の「バーチャル滝畑ダム探検」をご用意しました。

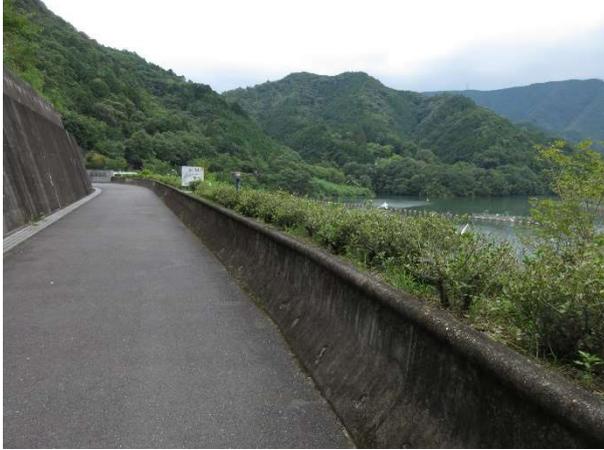
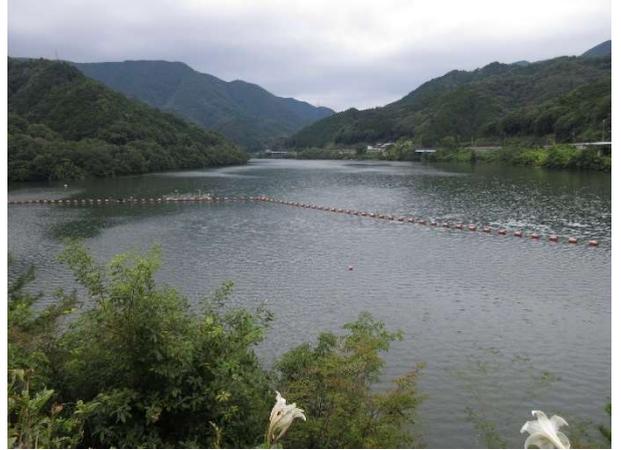
ポケットパークを通り過ぎるとダム湖が広がります。下の写真のように満水位になった時の貯水量は594万 m^3 、水面の広さは40haあります。下流の石川沿線の農業用水と、河内長野市&富田林市の10万人の人々の水道用水源として利用されています。

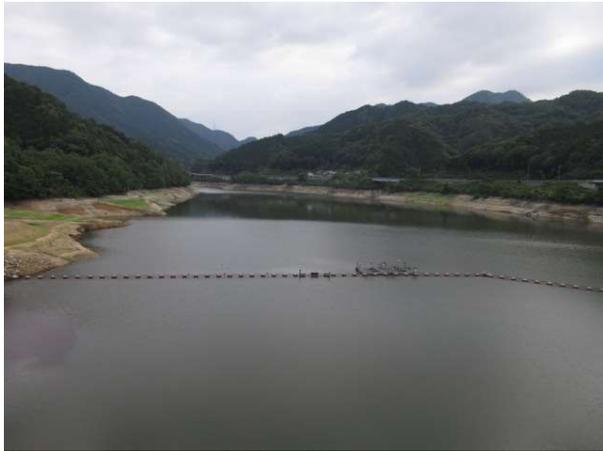
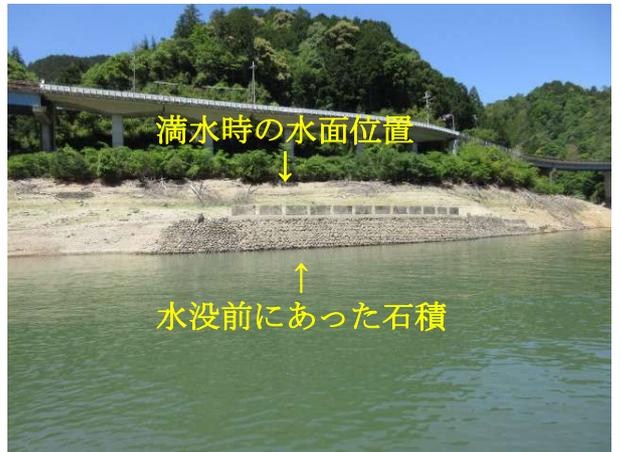
こんな景色になってしまいます。ダム湖の上流では、水没前の滝畑の村にあった石積などが姿を現します。皆様、水は大切に使いましょう。

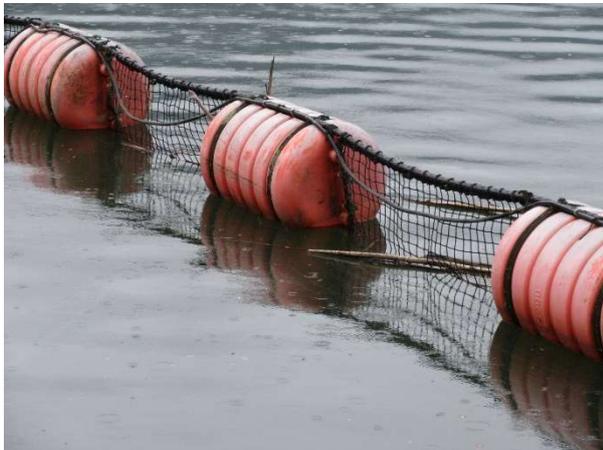
これは「網場(あば)」というもので、ダム湖の上流から流れてくる枯れ木やゴミなどをせき止める「網」の役割を持っています。網場には、ダム管理のためのモーターボートが出入りする通船口が付いています。

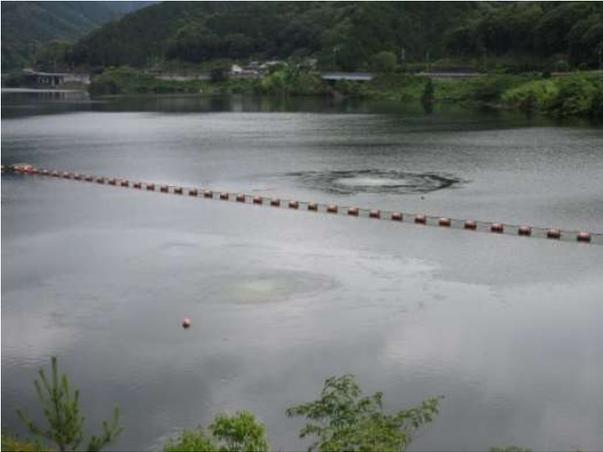
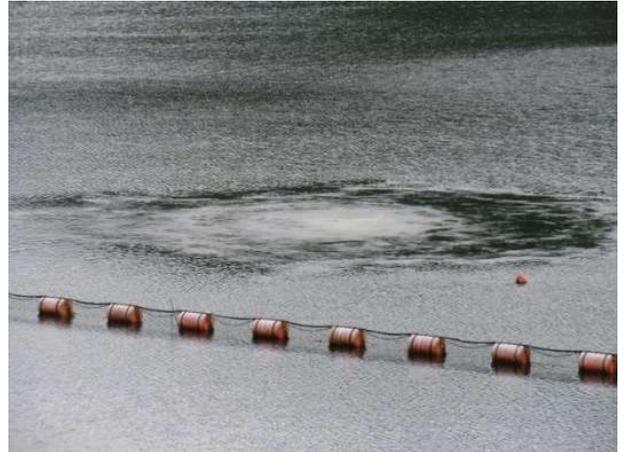
全層曝気施設

そこで、ダム湖の池底には「空気揚水筒*」が6本設置されており、この装置から空気の塊を水中に放出し、水底付近の水を表面に噴き上げて表面付近の水と混合させることで、水質の悪化を防止しています。このような仕組みを「曝気(ばっき)」といいます。

施設配置概略図

- 空気室にコンプレッサーで圧縮空気を送る。
- 空気室が空気で充満すると逆サイフォン作用で空気が一気に揚水筒内に噴出する。
- 空気塊が揚水筒内の水を押し上げるとともに下部吸水口から底層水を吸上げる。
- 噴き上げられた水と空気は水面にぶつかり、拡散・混合される。

材料	ガラス繊維強化プラスチック
高さ	4.0m
揚水筒	長さ 10 × 5 基 口径 8 × 1 基
容量	1.5~1.287 基
吐出流量	9 m³/min
動力設備	空気圧縮機 13 × 3 基 吐出空気量 最大 1.66 m³/min
電機容量	最大 150,000 W

構造図

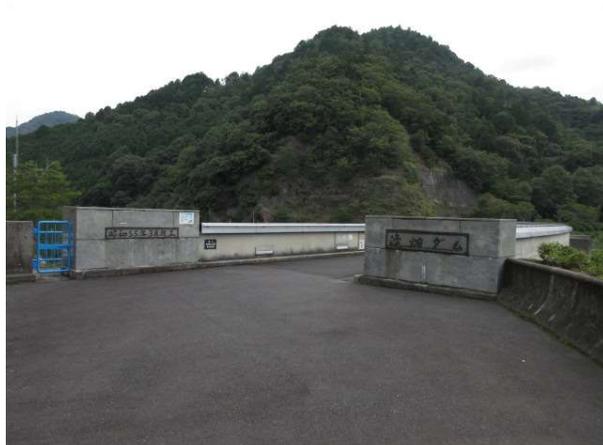
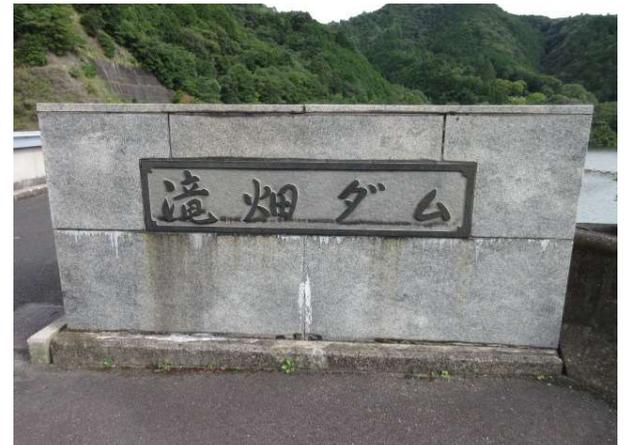
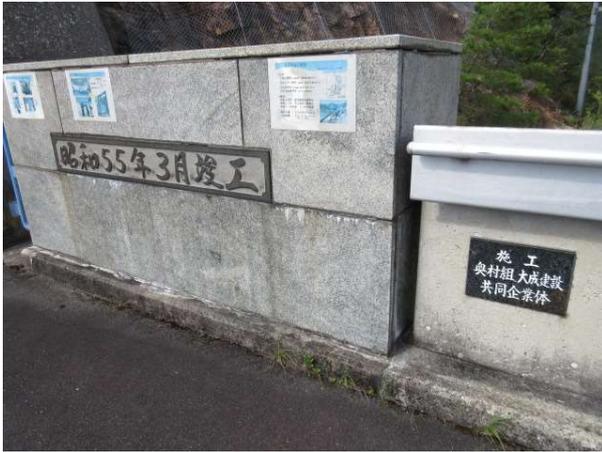
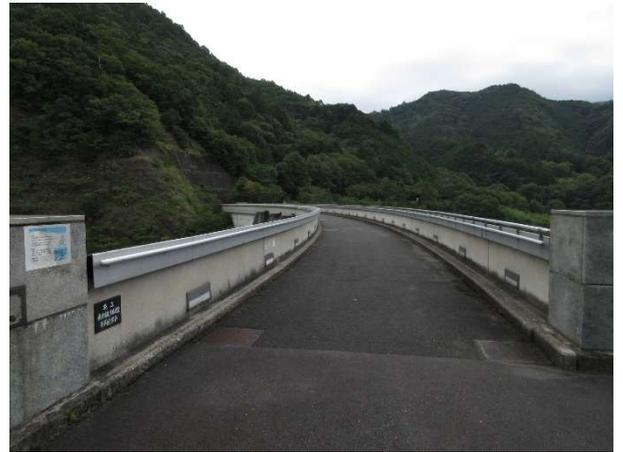
堤体の頂上部[=天端(てんば)]にやって来ました。滝畑ダムの堤体はコンクリート製で1973年に着工し、1980年に完成しました。きれいに円弧を描くこの形を見ると、有名な富山県の黒部ダムと同じ「アーチ式ダムだ!」と思われるかもしれませんが、そうではありません。滝畑ダムの堤体は「曲線重力式コンクリートダム」と呼ばれるもので、この形式のダムは珍しく全国に9ヶ所しかありません。

滝畑ダムの堤体の頂上部[=堤頂(ていちょう)]の標高は274m、堤体の長さ[=堤長(ていちょう)]は120.5m、ダムの高さ[=堤高(ていこう)]は62mで、大阪府内にあるコンクリートダムでは最高です。

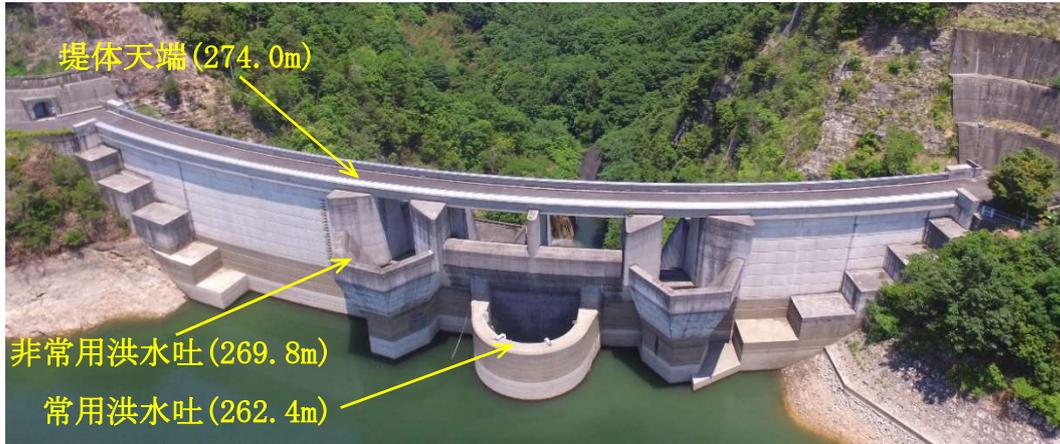
ダム天端の上流側(水面側・南側)の下には、洪水吐[または余水吐(よすいばき)]が大きな口を開けています。これは、ダムの貯水位が一定の高さ以上になると、下流の石川へ水を排水する仕組みで、2種類の高さの洪水吐を持っています。

低いほうの洪水吐は「常用洪水吐」で標高は262.4m。これがいわゆる通常の「満水位」で、この状態の貯水量は前に述べた594万 m^3 (①)です。高い方の洪水吐は「非常用洪水吐」で標高は269.8m、この状態の貯水量は934万 m^3 (②)です。これは、通常の満水位の状態から豪雨が降った場合でも、ダムに流れ込む洪水を徐々に一時的にダムに貯めて下流の石川への洪水を抑える仕組みで、②-①=340万 m^3 の洪水を調節する能力があります。(注意：ダムの天端から洪水吐を覗くのは大変危険です)

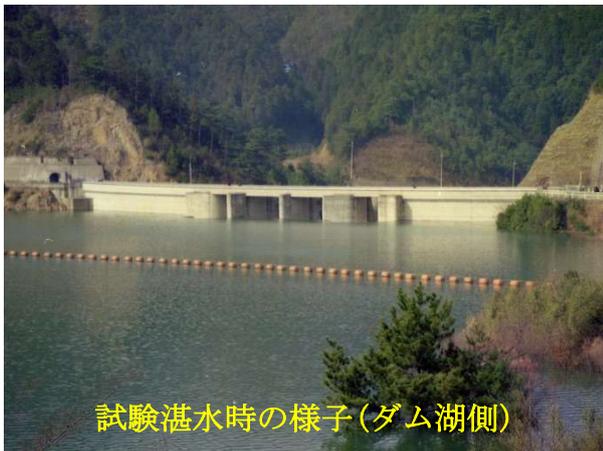
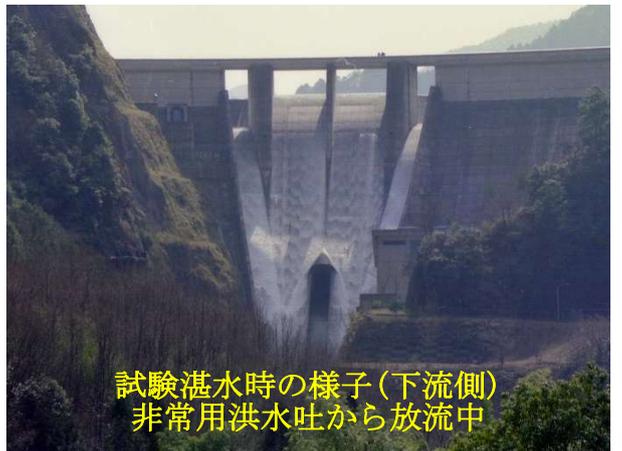
なお、滝畑ダムが完成して以来、自然に降る雨により非常用洪水吐まで貯水位が上がったことはありません。1989年には、ダム堤体の試験のため、常用洪水吐を閉鎖してダムに流れ込む雨水を徐々に貯め続け、非常用洪水吐の高さまで貯水する「試験湛水(しけんたんすい)」を行いました。この時が滝畑ダムの最高貯水位です。

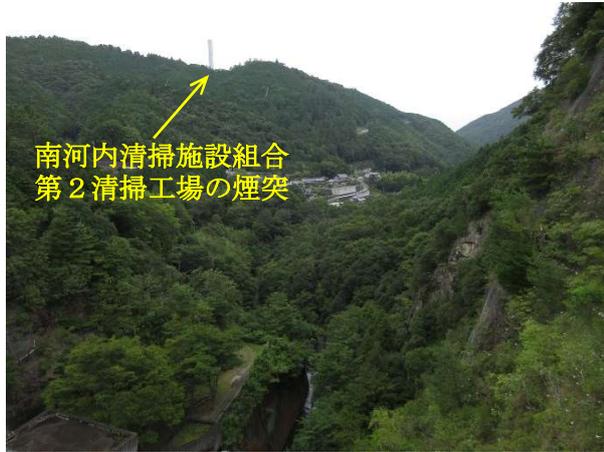
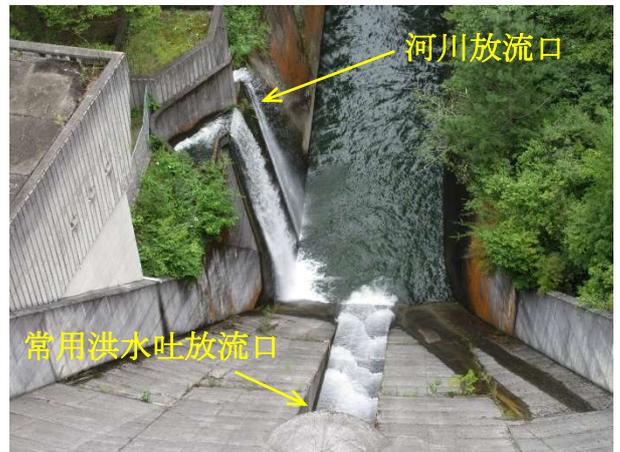
堤体の下流側(北側)を眺めると、川の左側の河川放流口から水が流れ出している様子が見えます。これは、農業用水をはじめ石川に必要とされる量の水を放流しているもので、夏季(6月上旬～9月中旬)と、これ以外の季節では放流量に差があります。それぞれの時期にダムを訪れて、その違いを良く観察してください。また、ダムが満水以上に溜まっている時は、中央部の常用洪水吐放流口からも水が滑り出します。

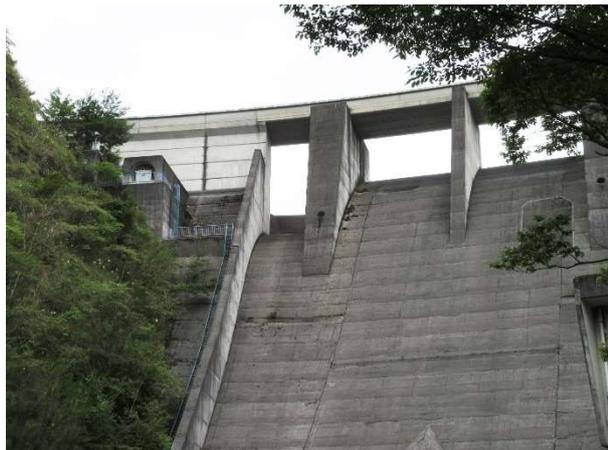
ところで、堤体を見上げると、表面の色が上部は白ですが、その下の方は灰色のツートンカラーになっています。しかし、堤体が完成した当時は全身が白かったのです。なぜこうなったのでしょうか。

コンクリートの表面に雨水が良く当たるなど、普段から水分が多い部分では、ここに微生物(バクテリア)が繁殖しやすくなります。これらの微生物が死んだ後、微生物の体を構成していた炭素成分が表面に固着することで、だんだん黒ずんできます。上部の白い部分では、堤体の天端部分が外側に張り出しており、表面に雨が当たりにくく、微生物の繁殖が下の方よりも抑えられるため、長い間にこのようなツートンカラーになってしまいました。

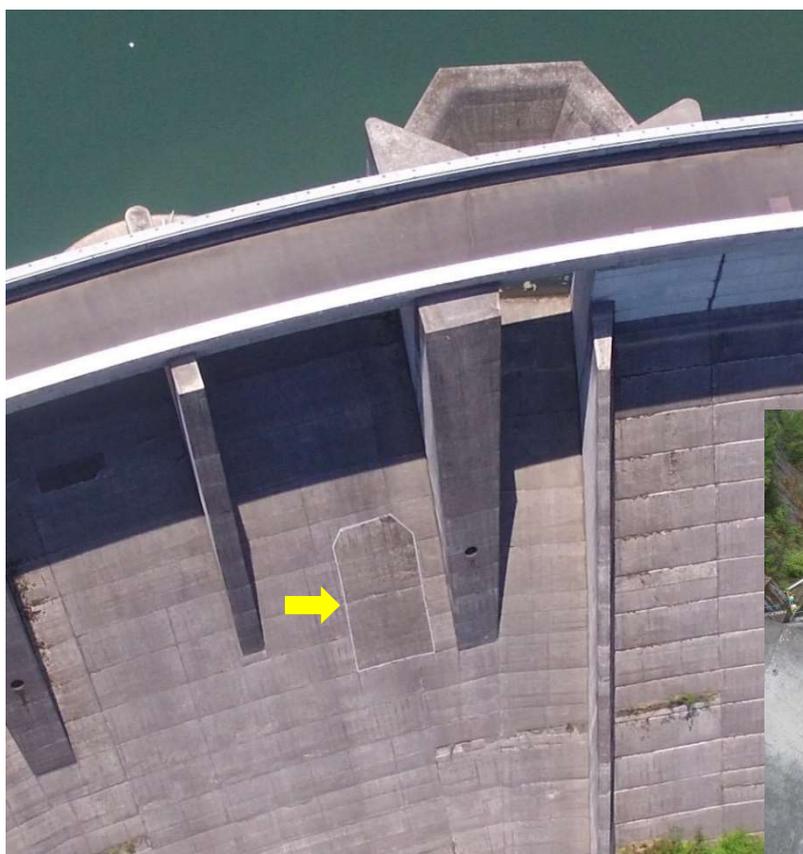
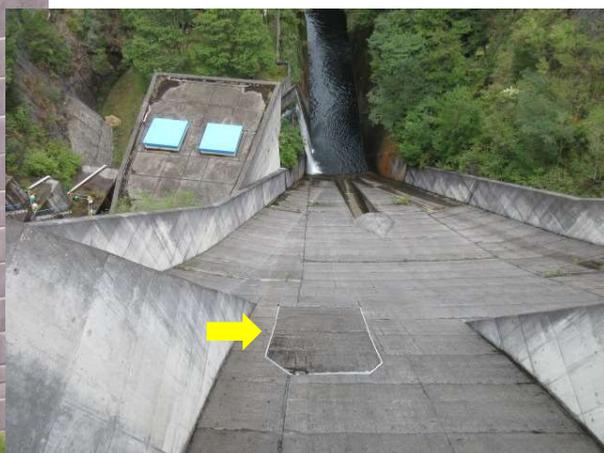
もうひとつ、堤体のコンクリートの上部に、あとから「継ぎ当て」をしたような長方形が目に入ります。

これは、堤体の建設工事の際に使用していた「クライミングクレーン」が立っていた場所です。クライミングクレーンは、高層ビルの建築現場では良く見られますが、ダム建設工事に使用したのは、当時、全国的にも非常に珍しいものでした。下は、建設中の1979年頃に撮られた写真です。ダムの堤体の中から灰色の鉄骨製の柱が垂直に立ち上がり、その上部にある赤色の機械がクライミングクレーン本体です。このクレーンで、必要な資材を必要な場所へ次々に運搬し、堤体の高さが上がると共に、クレーン自体も上昇(クライミング)しながら建設作業を進めていきました。

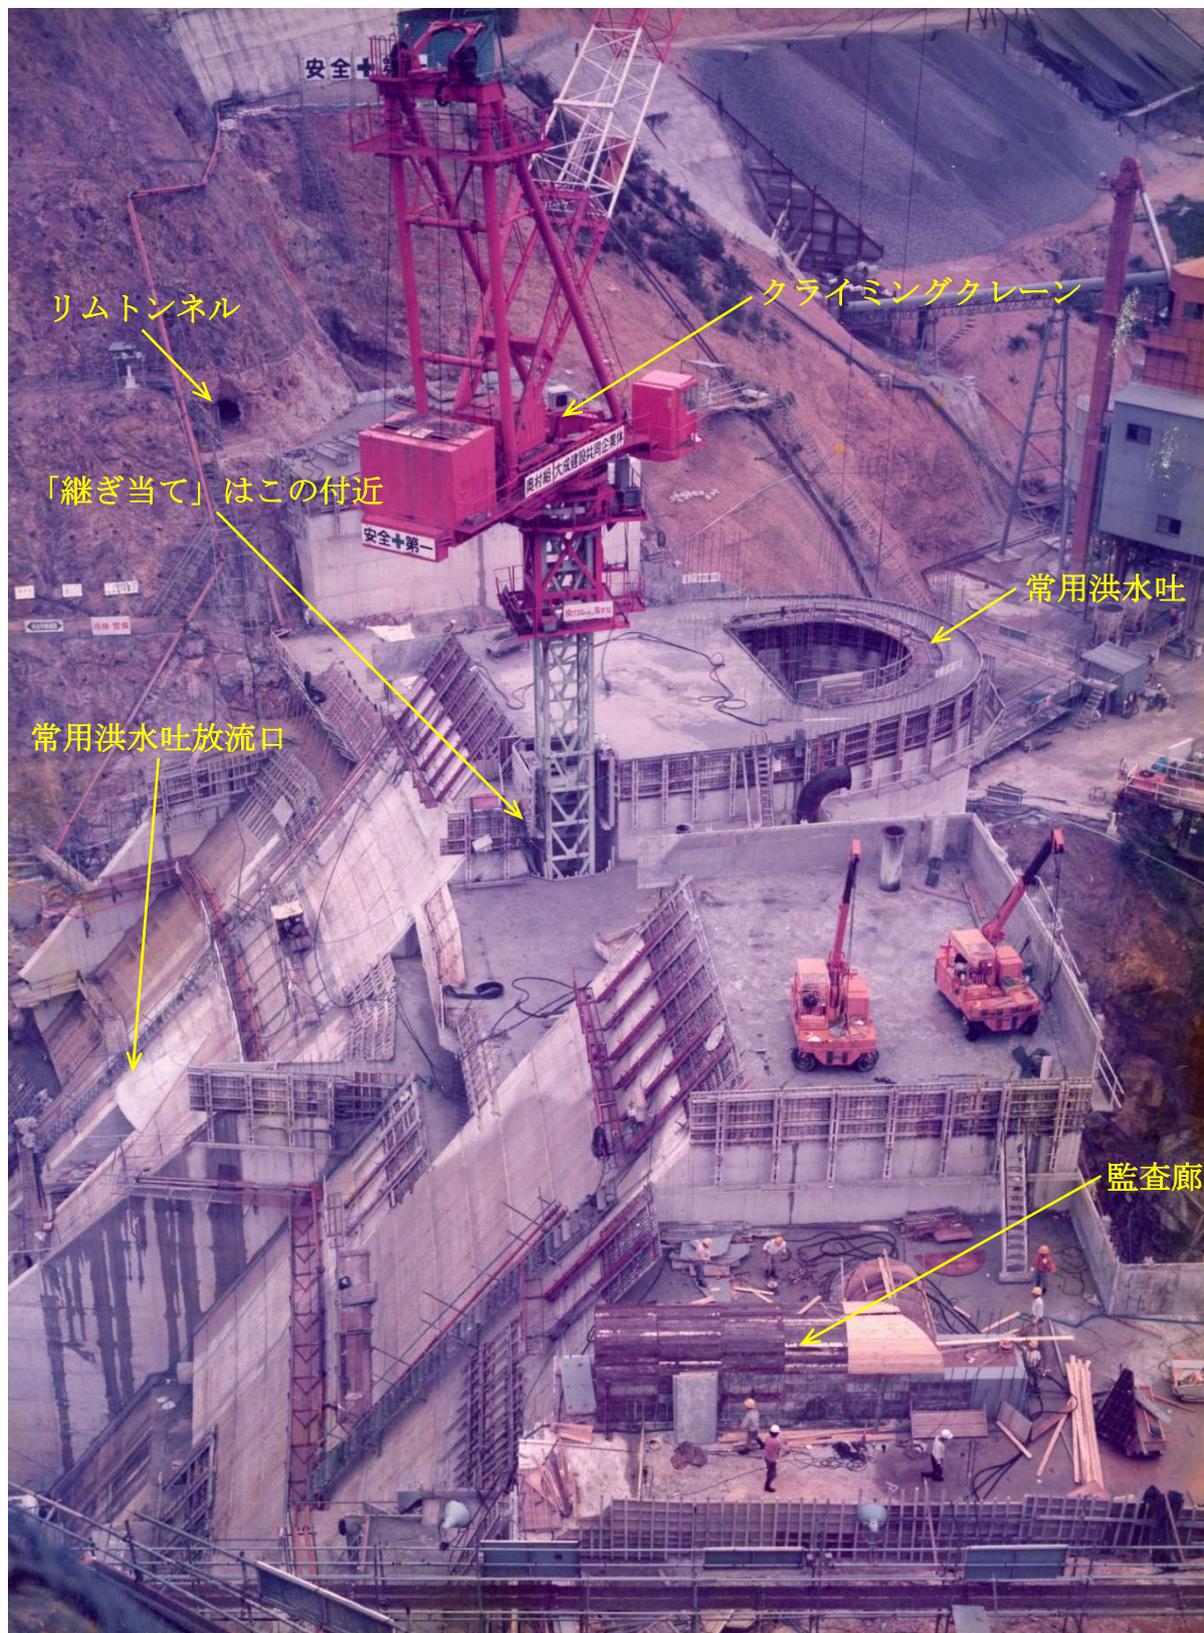
また、この写真には、建設中の常用洪水吐の流入部や、この後に登場する監査廊(監査トンネル)や、リムトンネルの姿も写っています。

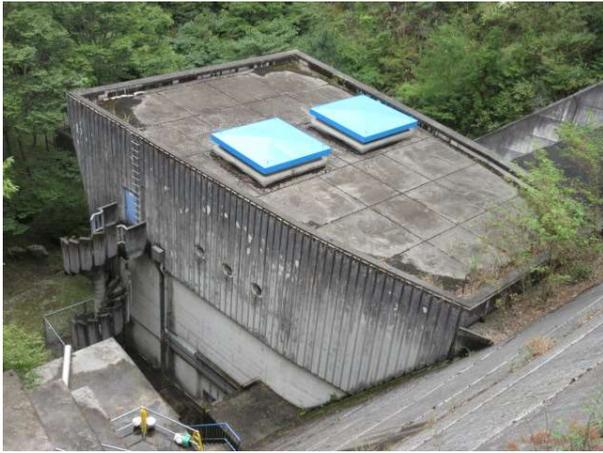
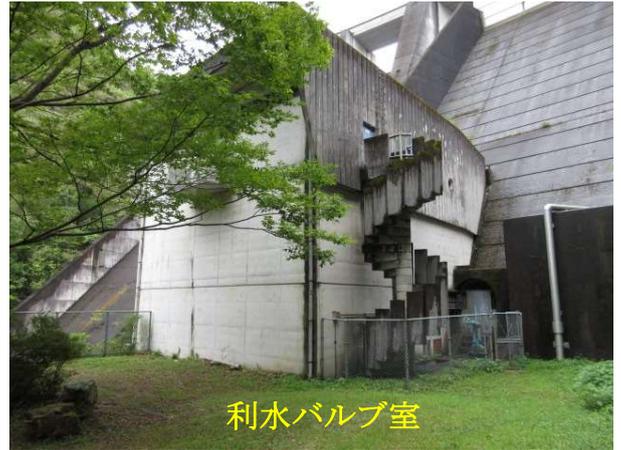
さて、階段を降りてくる間にずっと目に入っていたこの大きな建物は、「利水バルブ室」です。

ここは、後の探検で出てくる、「取水バルブ室」を経由した水を、浄水場に送る水道用水と石川に放流する農業用水の水量を調節する施設です。内部には直径 800mm と 400mm の 2 基のコンスリーブバルブが設置されており、夏季(6月上旬～9月中旬)とその他の季節により切り替えながら、放流量を調節しています。これらのバルブの調節は、管理事務所から遠隔で操作することができます。

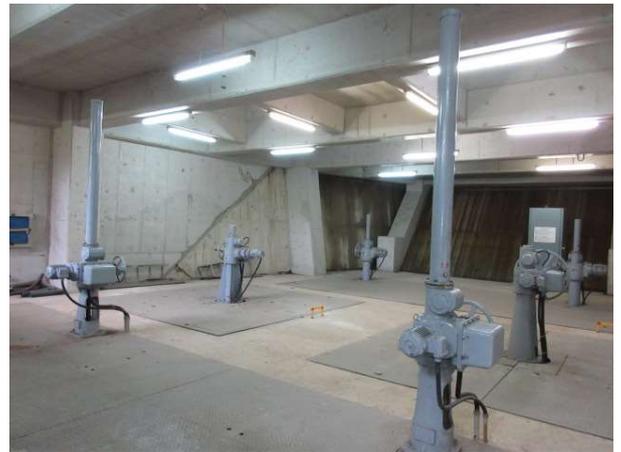
さて、利水バルブ室の隣にある、半地下式の建物は「維持用水バルブ室」です。石川の環境の維持のため一定量の水を放流しなければならないので、こちらからも常に水を放流しています。ここには直径 400mm のジェットフローゲート(主バルブ)とスルースバルブ(副バルブ)が設置されています。これらのバルブの調節も、管理事務所から遠隔で操作することができます。

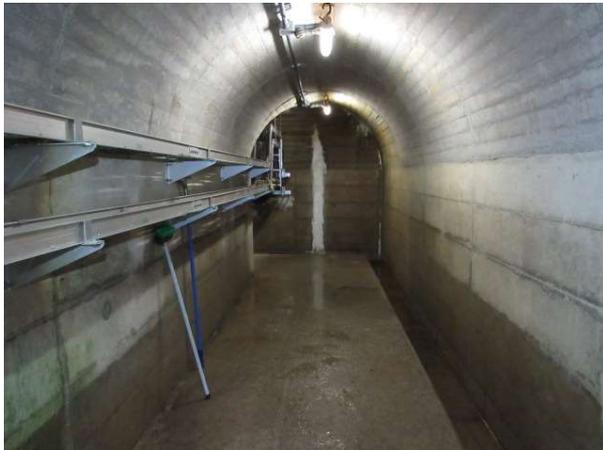
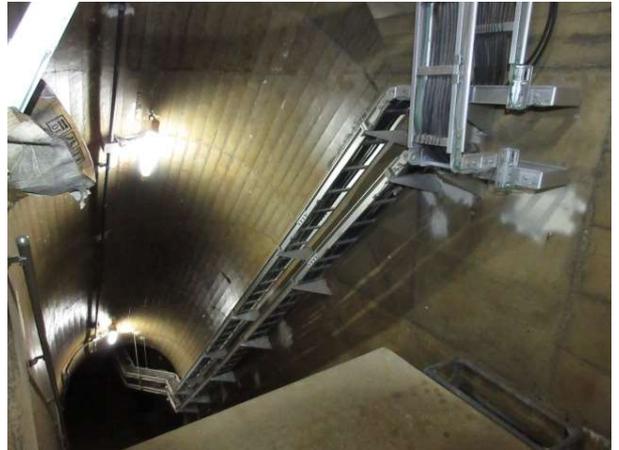
監査廊最深部（230m）

中に入るとはじめての階段を降りたところが、監査廊のなかでも最も深く、標高が230m、堤体の天端から44m下がった位置です。ここには温度計が置いてありますが、いったい何度でしょうか。

外の気温は、真夏は35度以上、真冬は0度以下まで大きく変動しますが、ダムの表面から内側へ入ると共に温度の変動の幅が徐々に小さくなり、表面から深く離れた位置にあるこの場所では、一年中ほぼ一定の温度＝約15～17度になっています。

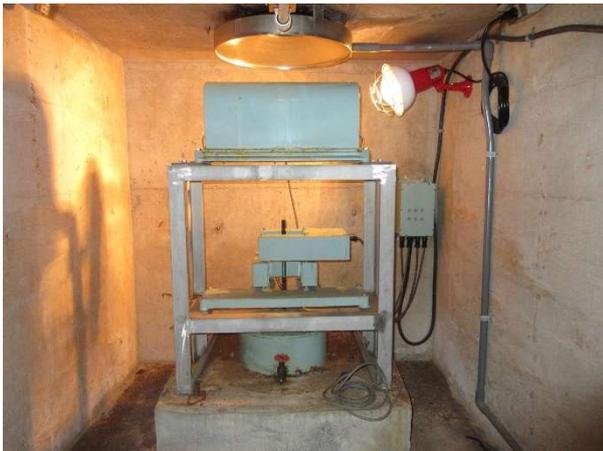
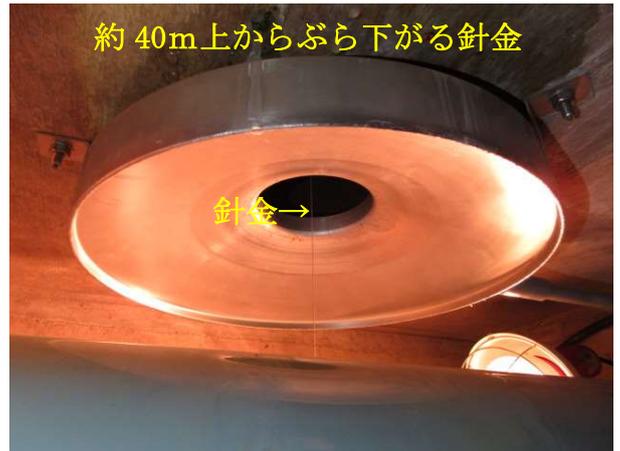
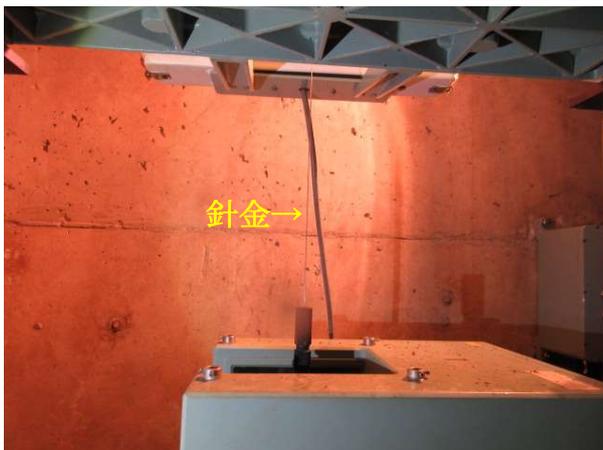
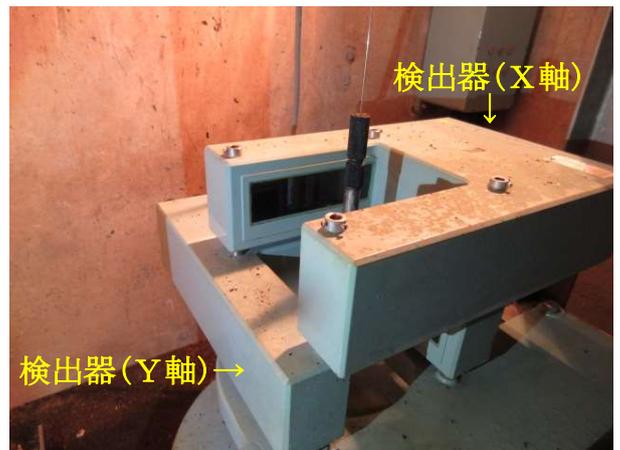
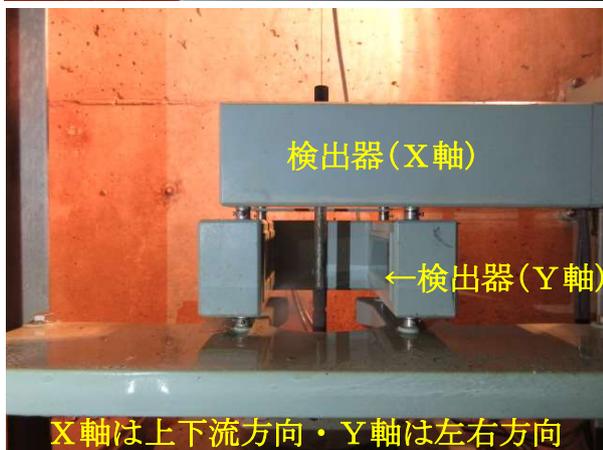
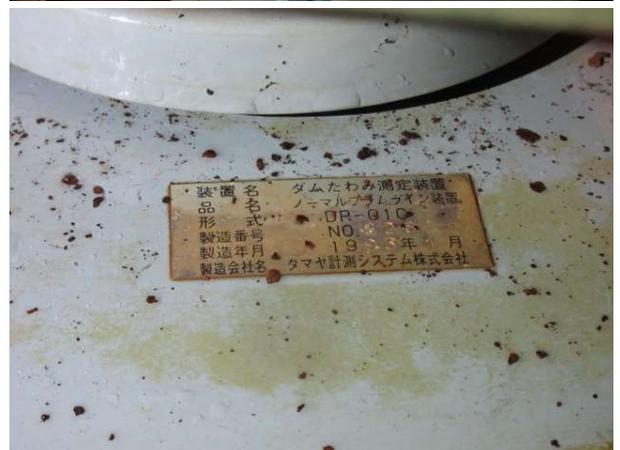
さらに奥に進むと「変位計(プラムライン)室」があります。滝畑ダムの変位計は「ノーマルプラムライン」で、「リバースプラムライン」はありません。コンクリートは非常に硬いものですが、貯水から受ける水圧、温度の変化、あるいは地震などの力によって、目には見えませんが微妙に変位することがあります。その様子を捉える装置が、「変位計(プラムライン)」と呼ばれるものです。堤体の天端からまっすぐ下方に向けて直径300mm、長さ42.3mの鉄管(SGP)を設置し、管内部に天端から針金(ステンレス線)を下ろし、その下端部に重りを吊るした振り子を設置しています。ダム堤体が少し傾いたりすると、振り子の先端も移動するので、この振り子の動きを堤体の上下流方向(X軸)及び堤体の左右方向(Y軸)で、各0.1mmの高精度で検出することで、ダムの堤体の変位を常時観測しています。これらの観測値は、ダム管理事務所に常時伝送されており、コンピュータ画面で確認することができます。

なお、1995年の兵庫県南部地震(阪神淡路大震災)、2011年の東北地方太平洋沖地震(東日本大震災)、2018年の大阪府北部の地震などでも異常は検出されていません。また、プラムライン室の照明は、水分で検出装置が濡れないように、常に点灯しています。

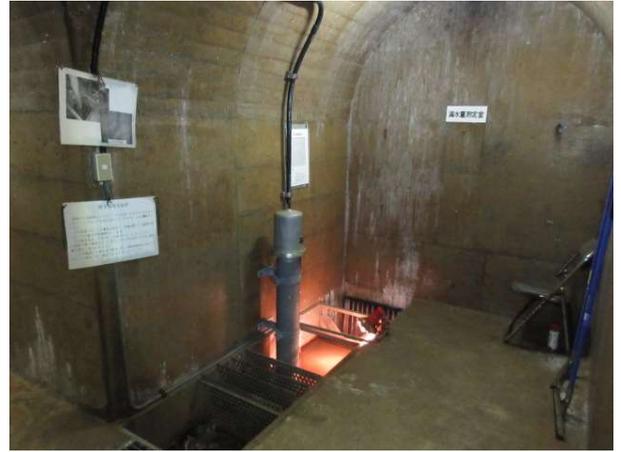
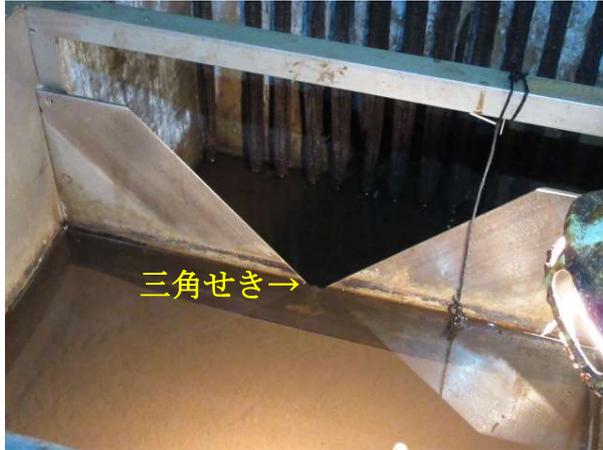
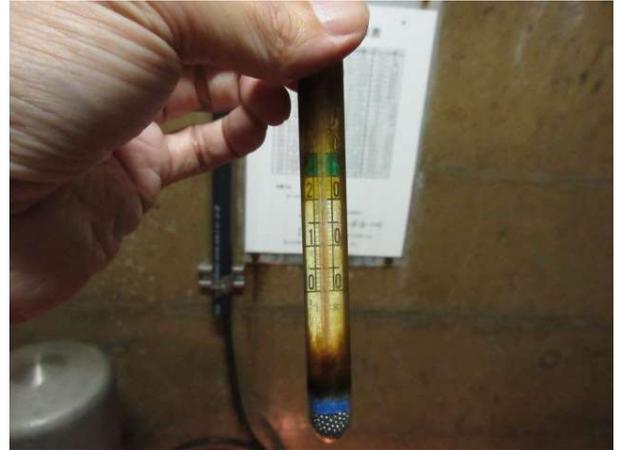
ダムの堤体はコンクリートでできていますが、たとえコンクリートであっても水が浸み込んできます。これを「漏水」といいます。この部屋では、この漏水を集めて、「三角せき」という装置を使って、その量を測定しています。ここで観測した漏水量の値は、管理事務所に常時伝送されており、コンピュータ画面で確認することができます。また、ここには水温計を置いていますが、その温度は監査廊内の気温とほぼ同じです。

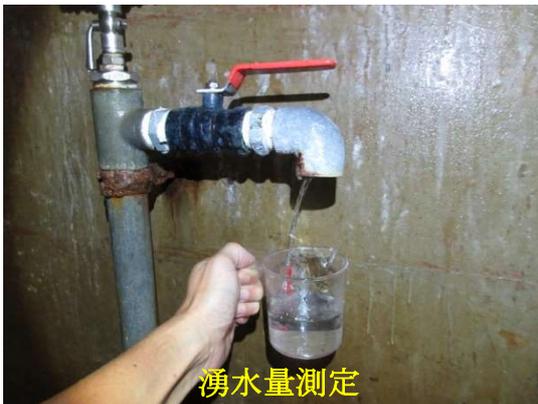
湧水量測定

ダムの基礎部から上がってくる湧水の量と圧力を測定する基礎排水孔です。この装置は堤体の内部に11基設置されていますが、実際に湧水が観測されているのは最深部の4箇所だけで、定期的に測定、記録しています。ビーカーやメスシリンダーで湧水量を測定し、出口のコックを閉じることで、湧水圧を測定します。

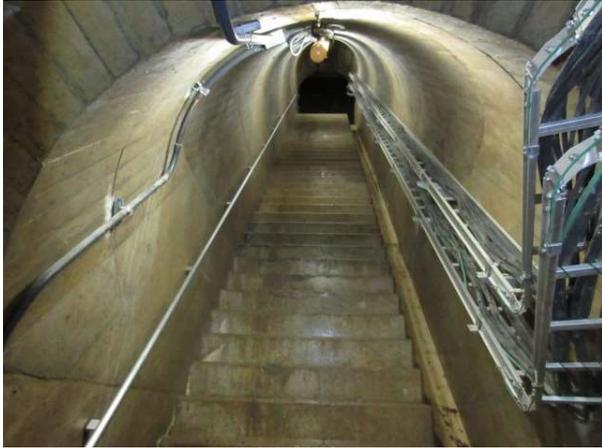
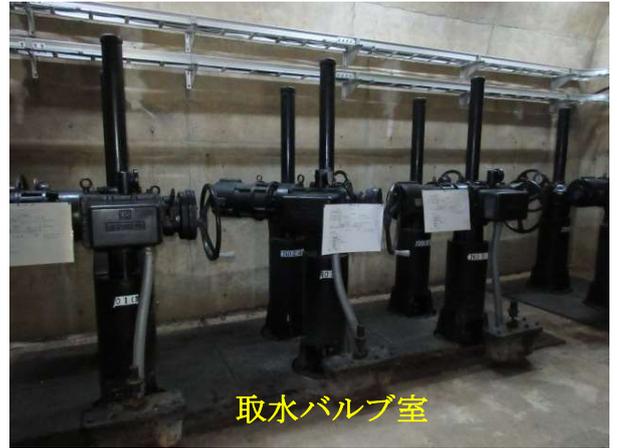
取水バルブ室

監査廊の最深部から階段を約 10m 昇ると、取水バルブ室があります。この部分は標高が 240.5m、堤体の天端から 33.5m 下がった位置です。ダムには、農業用水や水道用水を取り出すために、高さが異なる 4ヶ所 (No. 1～4) の取水口が設けられており、これらに直径 800mm の取水バルブ (水門) が取り付けられています。ダムの貯水位、水温や水質 (濁り具合など) に応じて、最も適した高さの取水口から水を取り出すために、各バルブの開閉を調節しています。各バルブは電動式で、管理事務所から遠隔操作で開閉することができますが、万一の故障時などでは手動で操作することも可能です。

また、ダムの堤体の内部では、外部との無線通信 (トランシーバや携帯電話) が使えないので、管理事務所やダムの主要施設と連絡を取り合うための電話機も設置されています。

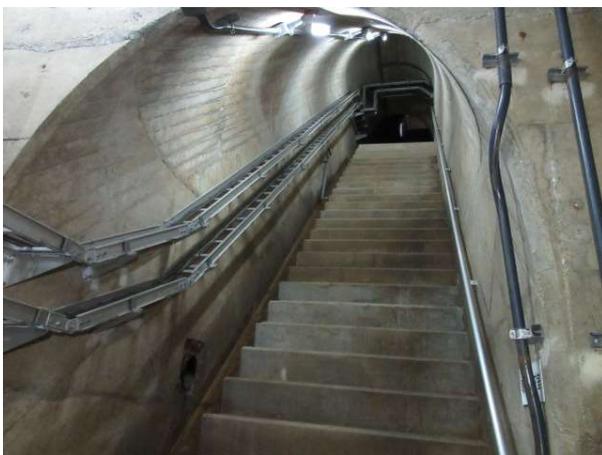
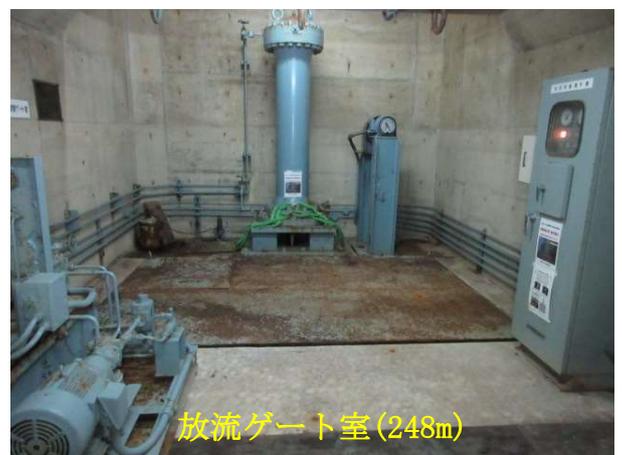
放流ゲート室 (248m)

取水バルブ室からさらに階段を昇って監査廊上部の出入口へ向かいますが、途中でちょっと寄り道をして、「放流ゲート室」に行きます。この部分は標高が 248m、堤体の天端から 26m 下がった位置です。

この部屋の下には、常用洪水吐から排水される水を開閉する幅 1.7m、高さ 1.7m の高圧スライドゲートが設置されており、平常時は常に開いた状態で、満水位を超えた貯水量を下流の石川に放流しています。

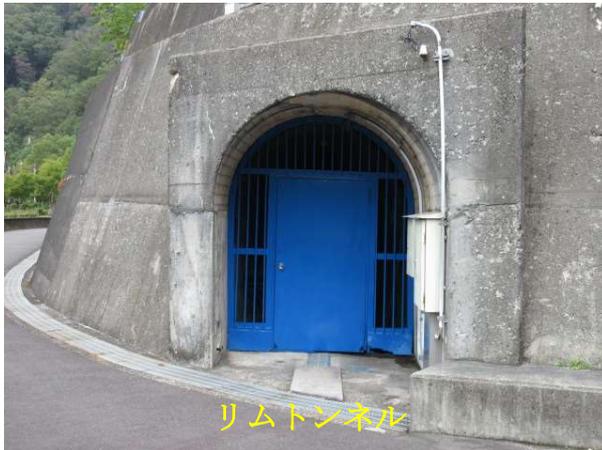
天端に戻ると、鉄の扉で閉ざされたもうひとつのトンネルが目に入ります。これは「リムトンネル」と呼ばれるものです。

ダムは、幅の狭い谷にコンクリートの壁を造り貯水するのですが、それだけでは水は堤体の左右の山に浸み込んで、水が思うように貯らなかったり、下流の山の不必要な所から水が噴き出したりする不具合が起こり得ます。そこで、堤体を建設する際に、左右の山に15本のリムトンネルを掘削し地質の調査を行うと共に、ここから山の中にセメントと水を混ぜた「セメントミルク」を注入し水の浸透を遮る「地中壁」を造成しました。この作業を「カーテングラウチング」といいます。床面には、その注入作業を行った孔が残っています。なお、現在、人が出入りできるリムトンネルは、堤体の西側に残るこの1本だけです。このリムトンネルに入ると、監査廊と同様に、奥に入るほどほぼ一定の温度になります。この特性を活かして、河内長野市の地酒をリムトンネル内に長期間存置して熟成させたものを、市のふるさと納税の返礼品として提供する取り組みを、大阪府、河内長野市、酒造会社らの官民連携で進めています。(詳しくは河内長野市のふるさと納税のHPをご覧ください)

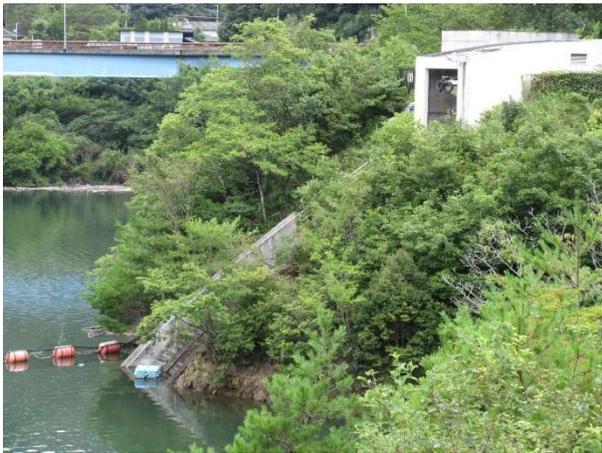
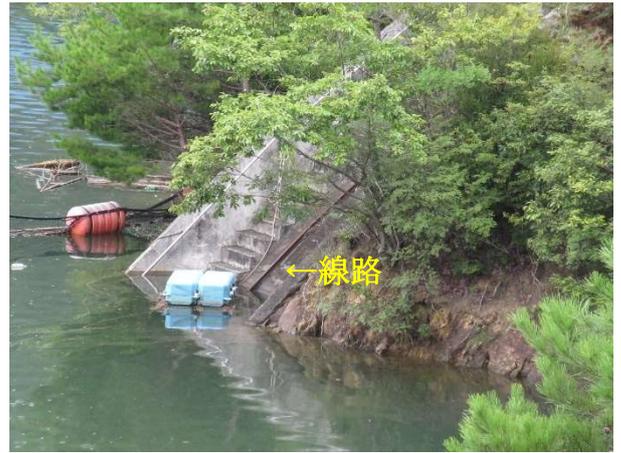
リムトンネルを出て、管理事務所に戻ります。さて、事務所の方に目をやると、手前の急な斜面上に、妙な階段と線路のようなものが見えます。ここにケーブルカーでもあるのでしょうか。

これは「インクライン(incline=傾斜鉄道)」と呼ばれるもので、ダムを管理するために使用するモーターボートを載せた台車が急傾斜の線路の上を移動して、水面とボート庫の間を昇降する設備です。

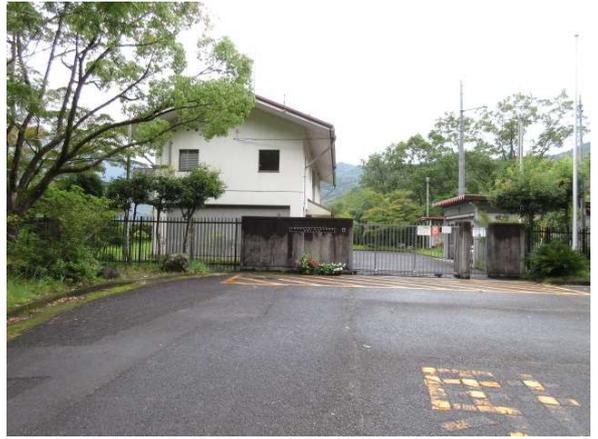
ダムコントローラ

この部屋にあるダムコントローラでは、監査廊にあった堤体の変位計(プラムライン)や漏水量の観測値などを、コンピュータ画面で確認することができます。また、取水バルブ、利水バルブなどの各水門も、ここから押ボタンで開閉することができます。

これら以外に、気温、風速、雨量などの気象データ、貯水位、水温、放流量、流入量などの水文データを常に観測、表示、記録しています。

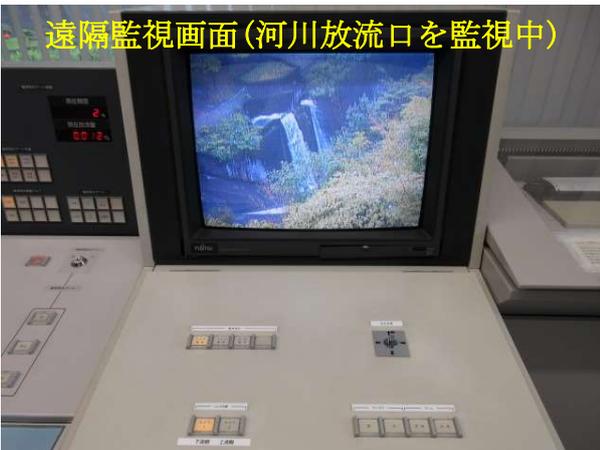
遠隔監視画面(河川放流口を監視中)

監視室では、ダム湖の様子を直接見渡すほか、見えにくいところは遠隔監視カメラでも状況を確認しています。

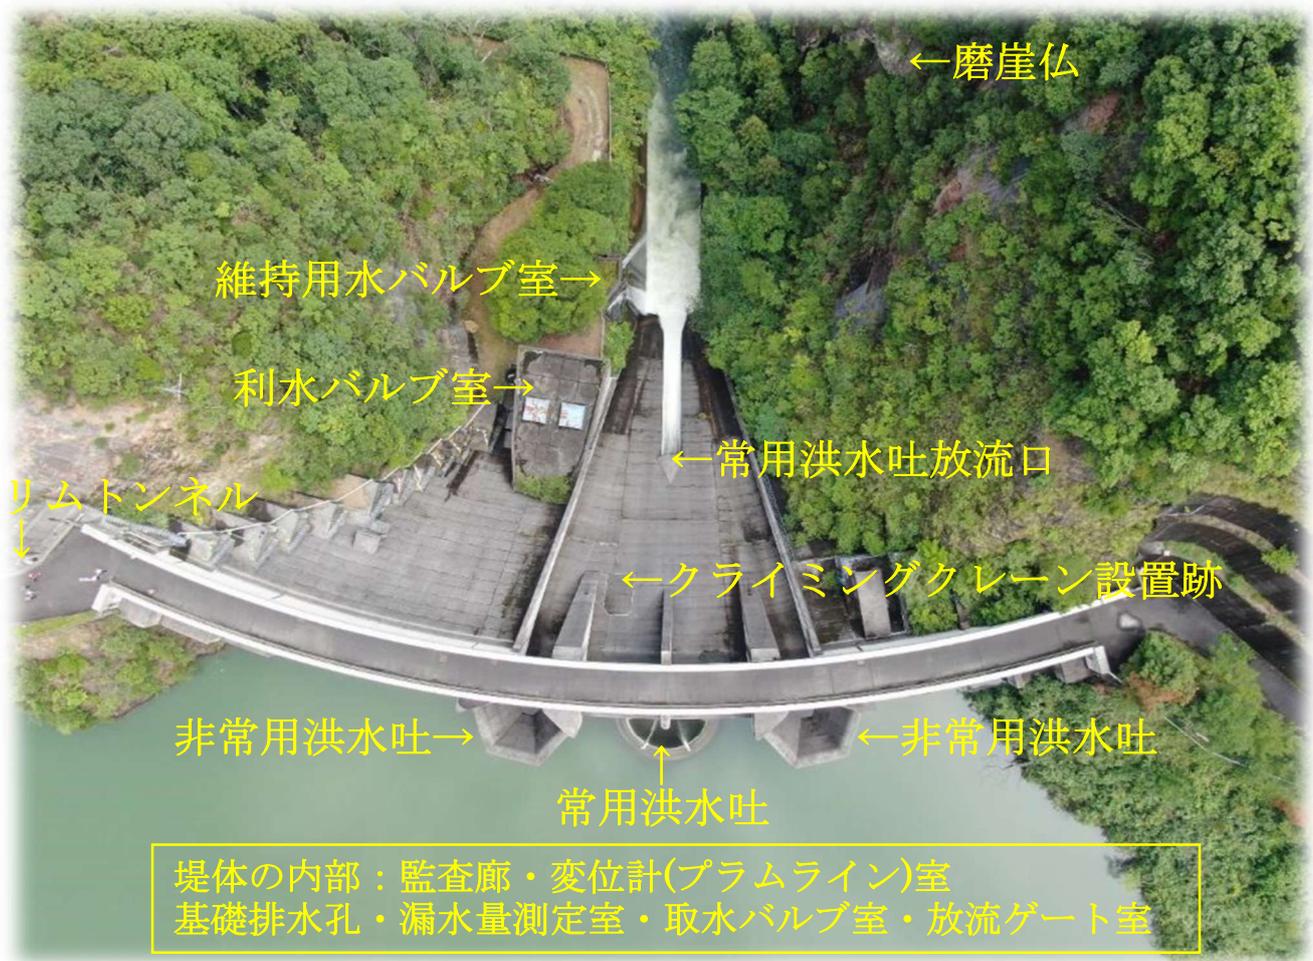
ダム探検はおわりました。最後に、滝畑ダムの堤体にあるものをもう一度おさらいしましょう。
