**令和4年度人工芝の流出実態把握
・流出対策の具体化に関する調
査業務（報告まとめ）**

令和4年度第2回おおさかプラスチック対
策推進プラットフォーム会議（全体会議）

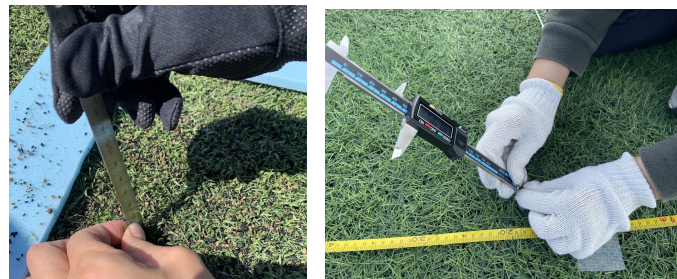
ロングパイル人工芝の長さを測定する様子

- 測定対象
 - ロングパイル人工芝（サッカー、フットサル、野球等）
 - パイル（長さ測定）
 - 充填材（採取による重量測定※） ※一部の施設で測定
 - 砂入り人工芝（テニス）
 - パイル（長さ測定）
- 調査範囲・調査箇所を設定
 - 各調査箇所において、3回の測定実施
- 各フィールドにおける損耗量の分布推定図を作成
- 施設全体の損耗量を推定
- 各フィールドの経過年数ごとの調査結果を比較・考察

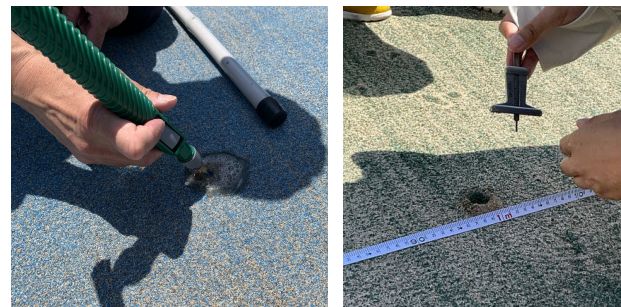
砂入り人工芝の長さを測定する様子

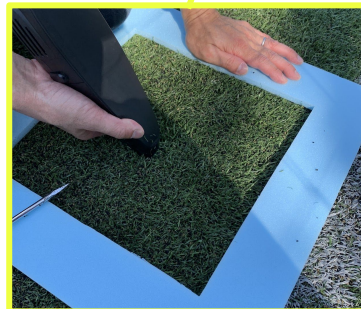
①ゴール前：ゴムチップ吸引、目砂は一部のみ

- ①ゴール前、②PK軸足の付近において、充填材であるゴムチップ・目砂を吸引し重量測定を行った
- ゴムチップ重量：13kg/m²に対し、残重量は以下の通り
 - ①ゴール前：約6.0kg/m²（移動（減少）率：54%）
 - ②PK軸足：約6.7kg/m²（移動（減少）率：49%）

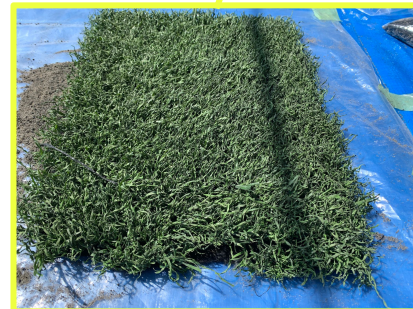
②PK軸足：ゴムチップ・目砂吸引 ※芝張替時に測定

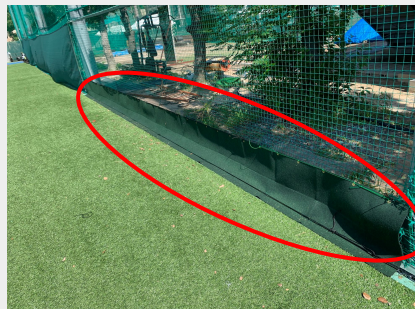
多目的球技場B：不織布バリア

グラウンド・コート	捕捉対象	年間損耗量 (kg/年)	年間流出 懸念量(kg/年)	流出懸念量/ 損耗量 (%)	年間流出率※ (%)
多目的球技場B	パイル片	165.1	3.9	2.4	0.031
多目的球技場C	パイル片	204.3	0.95	0.46	0.004
サッカー場D2	パイル片	-	2.1	-	0.016
	ゴムチップ	-	49.9	-	0.040
テニスコートA	パイル片	17.9	0.103	0.58	0.012

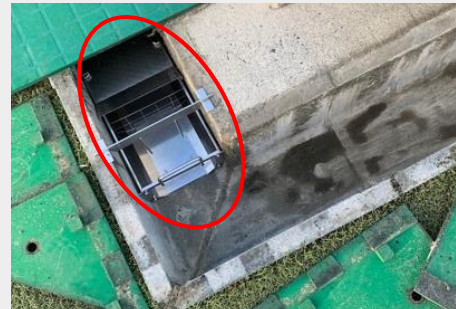
多目的球技場C：MPフィルターGT

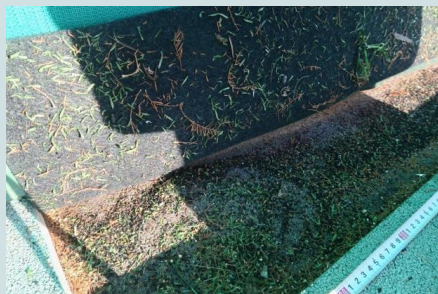
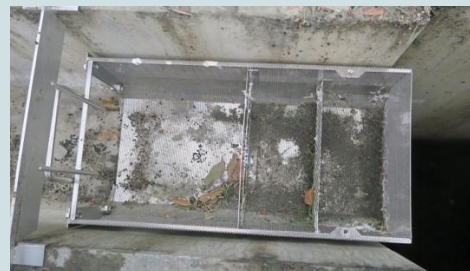
3~4ヶ月後

それぞれの対策資材に対して捕捉量を計測

- **損耗量（発生量）と捕捉量≒流出懸念量に大きな差が生じた**
- 考えられる要因は、以下のとおり
 - 3ヶ月～4ヶ月点検の結果であり、パイル片等が損耗してからフィルターまで届いておらず、競技エリア上や内部に滞留している可能性
 - 損耗してから大雨が降るなどして、既に大量に流出しており、ピーク時が捕捉した時期よりも手前だった可能性
 - 設置した流出対策設備（フィルター）において、十分にマイクロプラスチックが捕捉できておらず越境して外部に流出している可能性
- **正確な流出量を把握するには、既存および新規施設で今後も半年点検、1年点検を継続して様々なパターンの捕捉量を確認し、仮説検証を繰り返すことが重要**

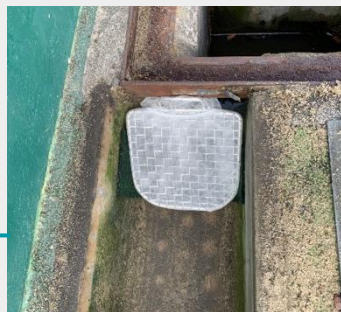
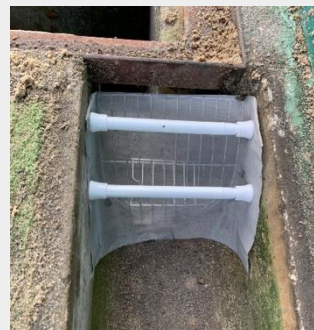
テニスコートA：不織布ネットフィルター、ステンレス網フィルター

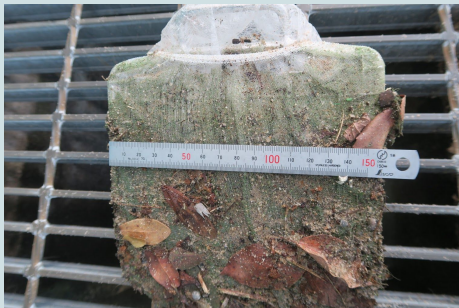
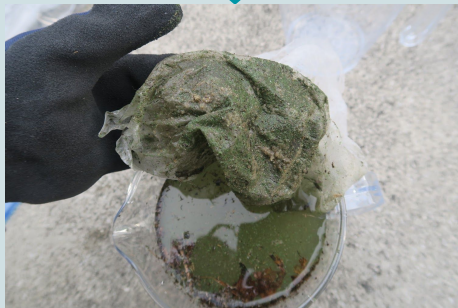
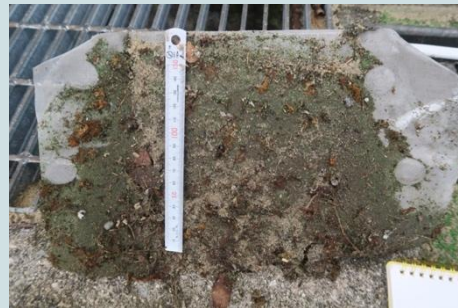
3ヶ月後

それぞれの対策資材に対して捕捉量を計測
