2度の水害における
医療法人順天堂 順天堂病院の
対応について

医療法人 順天堂 順天堂病院
(佐賀県杵島郡大町町)

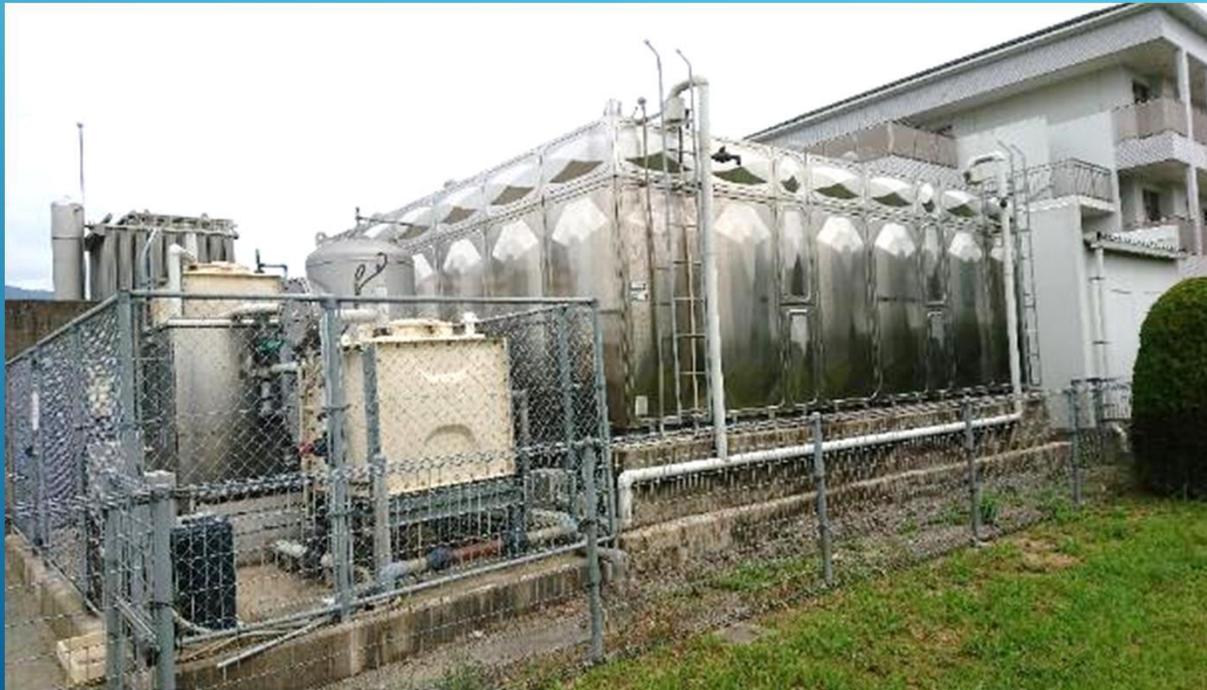
地下水システム

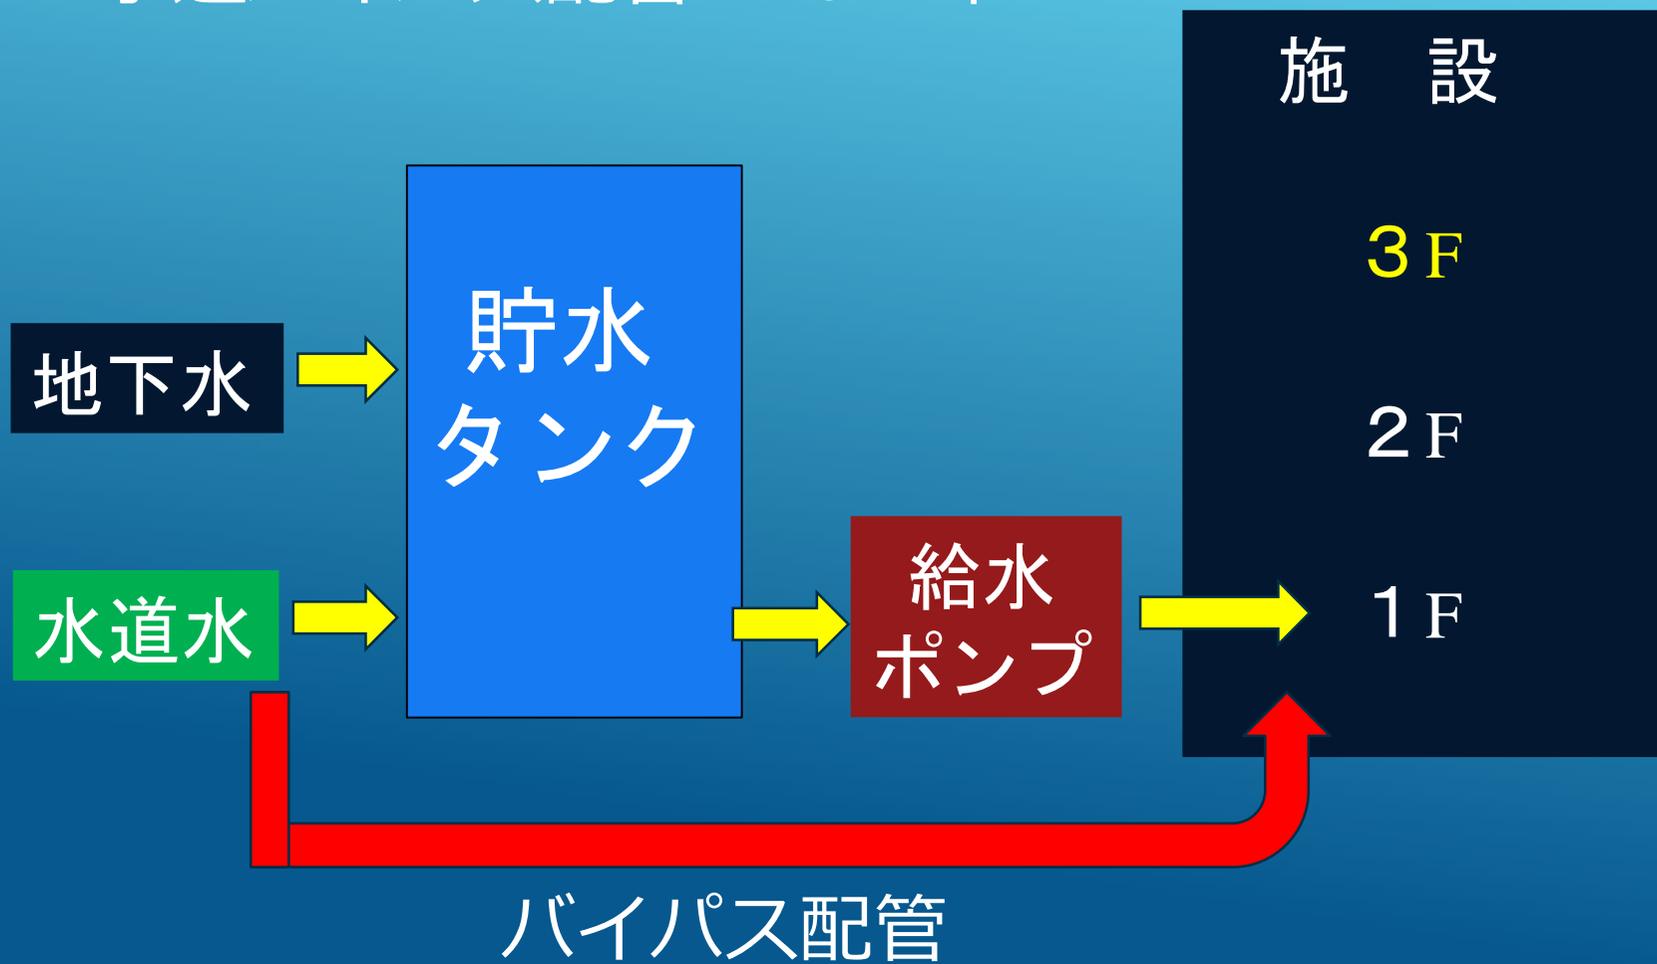
■ 水道バイパス配管 2014年

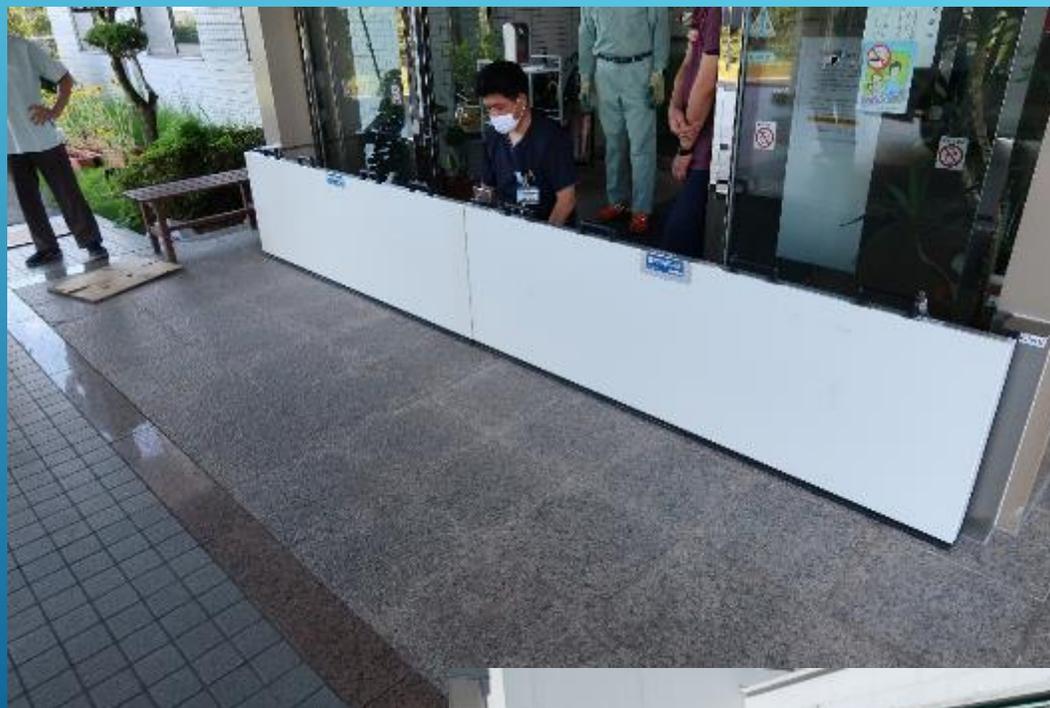
止水板

止水板（出入口、窓、放射線機器区画）

20カ所設置

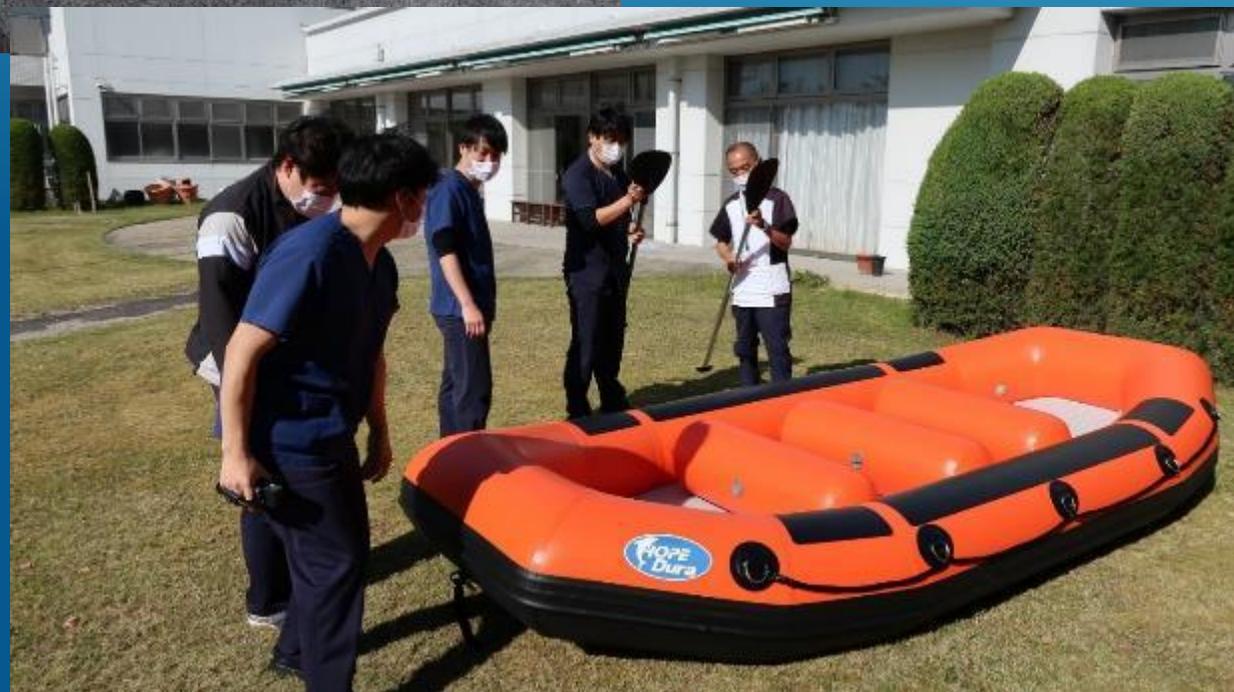
ボート
14人乗り

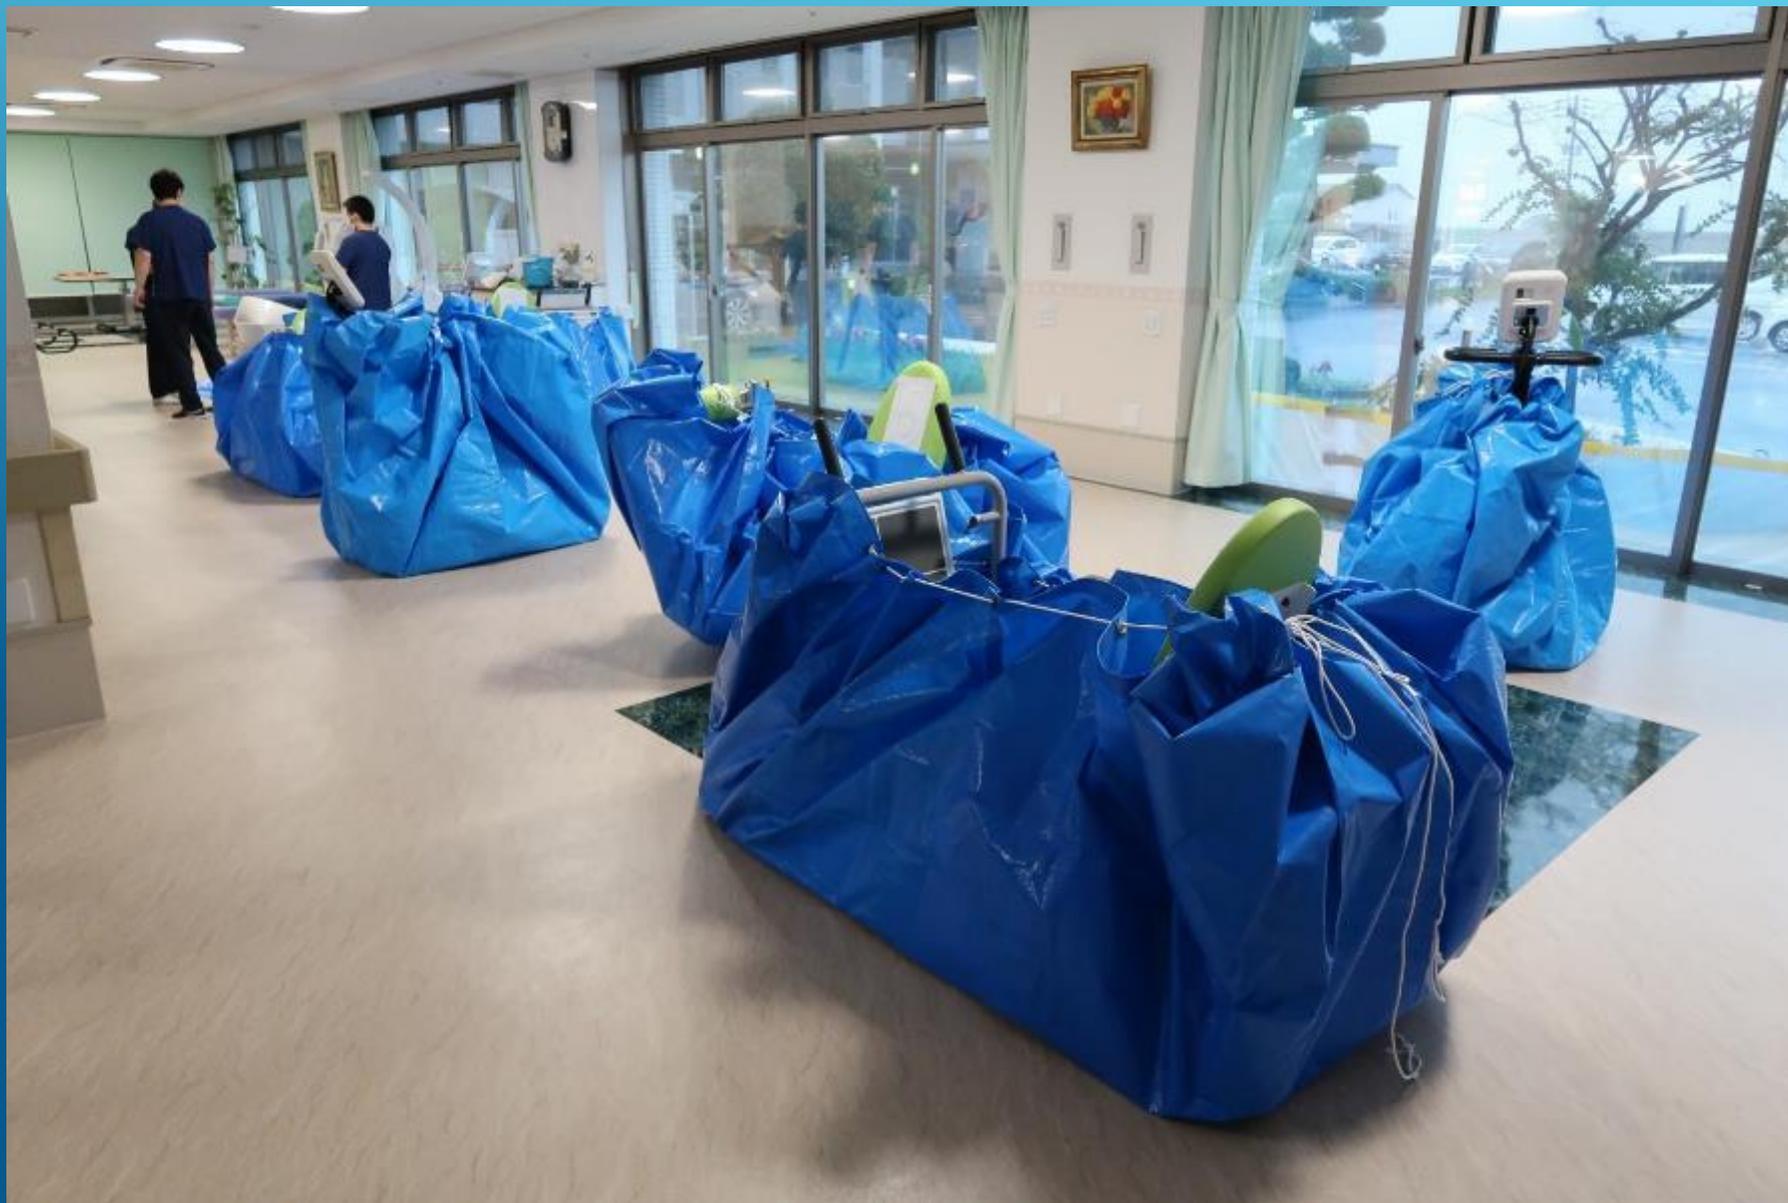
リハビリ機器のシート防水

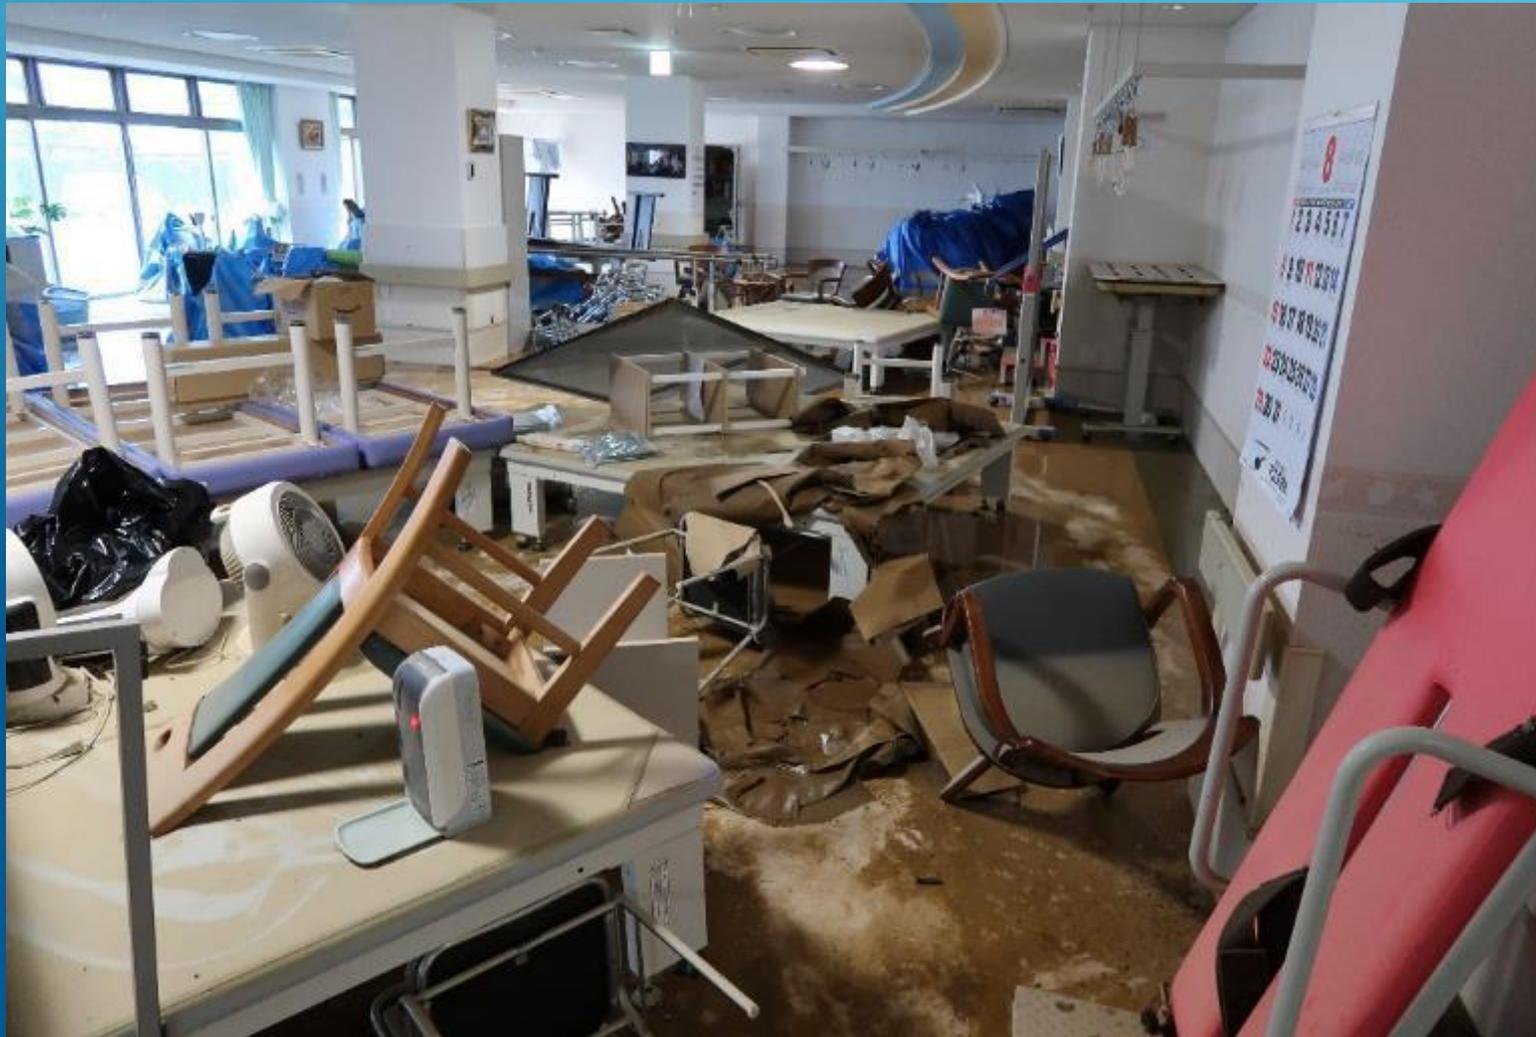
リハビリテーション室

■被災状況

- 医療機器：MRI、CTスキャン、X線TV、一般撮影、マンモグラフィ、他リハビリ機器、厨房機器等
- PC端末31台、プリンタ10台、机上機器書類
- 建物：床、壁、建具、書類棚等
- 社用車：ランドクルーザー1台
