病院建築設備の浸水対策強化について

2024年6月19日

(一社) 建築設備技術者協会
新日本空調株式会社 佐藤 秀幸

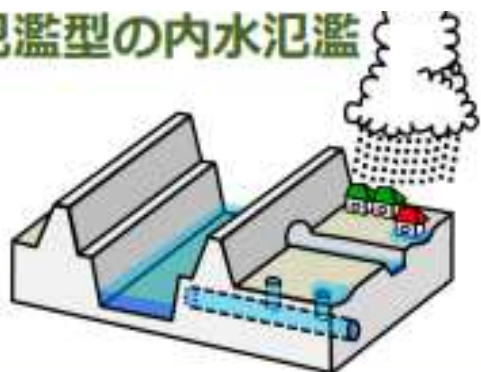
氾濫型の内水氾濫

- ✓短時間強雨等により雨水の排水能力が追いつかず、発生する浸水。
- ✓河川周辺地域とは異なる場所でも発生する。

河川の増水によらない

大雨警報(浸水害)の対象

表面雨量指数

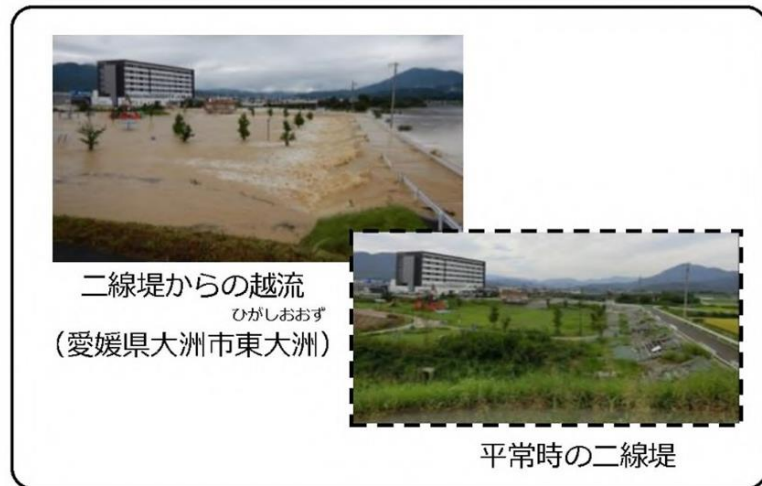
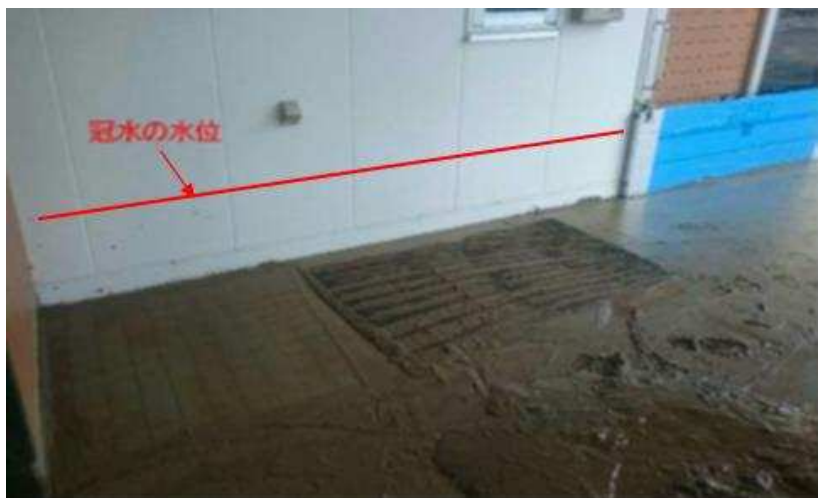
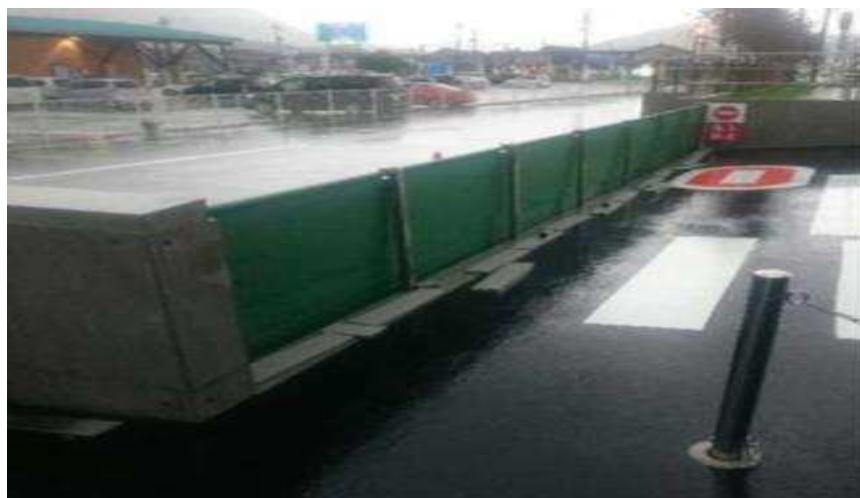
- ・床下浸水。（肱川の氾濫）
- ・敷地周囲の止水擁壁、車両出入口の可動式止水ゲートで浸水防止。事務所、検査関係の二重床が浸水したが、電源、設備の被害なし）
- ※止水板は水が来る時は耐えたが、引く時には壊れた。（水が引く時の力は大い）
- ・浸水後、半年～1年後に外部アスファルト舗装の沈下により配管（給水管,雨水管）が部分的に損傷。（浸水時に被害なし）
- ・RI処理槽の分電盤とMRIのシールドが浸水し、復旧するまでの間、使用不能。

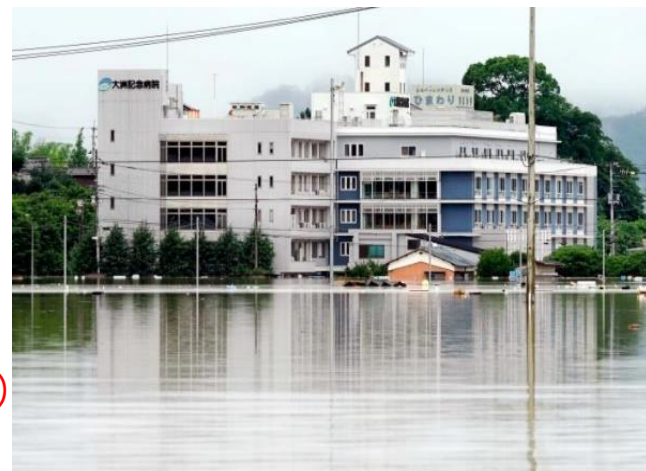
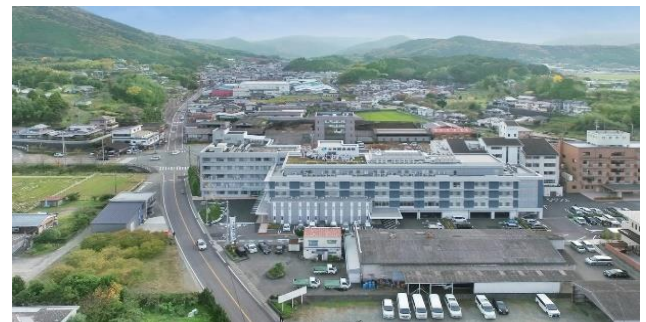
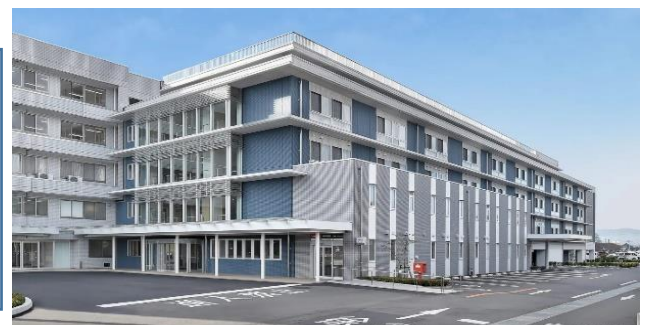
- ・床上浸水約2.3m。（肱川の氾濫）
- ・約1日間、電力会社からの電力供給が停止。
- ・1階の電気設備は全て浸水し作動・運転不可。
（キュービクル、発電機は屋上設置のため被害無し）
- ・エレベーターが浸水し停止。（巻上機と制御盤1階設置型）
- ・給水ポンプ設備、浄化槽設備の制御盤が浸水し稼働不可。
- ・プロパンガス・マイコンメーターが浸水し供給不可。
- ・1階のほぼ全ての空調機器の室外機が浸水し、作動不可。（架台を上回る浸水高さによる）

1階機械室に給水ポンプ及び制御盤、浄化槽設備の送風機や制御盤があり、防水扉/止水シート・架台（GL+1m以上）等で対策していたがそれを上回る浸水高さとなった。

- ・1階の電気回路を切り離し、2階以上の階を復電させた。地域停電時は建物毎（3棟）**非常用発電機**で**応急対応**した。浸水した電気設備は全て交換したが、盤関係製作に1～2ヶ月要した。

- ・給水ポンプは代替品と交換し、**制御盤は使用せず強制的に給水**し続けた。
（給水ポンプ代替品はメーカーに取寄せ、1台は数日で手配）
- ・**排水は小容量の中継槽に一時的に貯めバキューム車にて適時抜き取り**を行った。
- ・浄化槽膜交換時の一時利用目的にメンテ用浄化槽が敷地内に置かれており、それも代用して対応。（切替は工事業者にて対応）
- ・浸水したほとんどの機器、設備を交換したが、衛生陶器等洗浄し再使用できるものは使用した。**給水・排水ポンプ・浄化槽の制御盤製作に約2ヶ月**要した。

- ・1階で行っていた業務を2階で行うようにしたため、浸水した1階は使用せず。
- ・浸水した全ての機器を交換した。（空調室内機は水没しなかったため再利用）
機器交換に約15日要した。

- ・エレベーターの巻上機と制御盤が1階設置タイプで浸水したため、交換部品や制御盤の製作日数がかかり、約2ヶ月間利用不可となった。
エレベーター復旧までの間、3, 4階病室の入院患者を5階手術室まで
人力で運ぶ必要があった。
- ・給水ポンプの代替品を探すのに苦労した。また給水設備及び排水設備の制御盤の製作に日数を要する（約2ヶ月程度）。

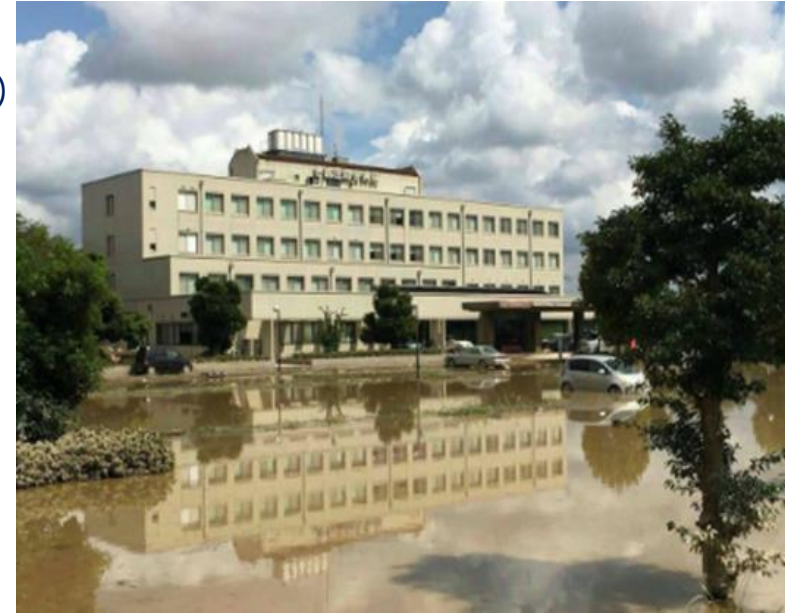
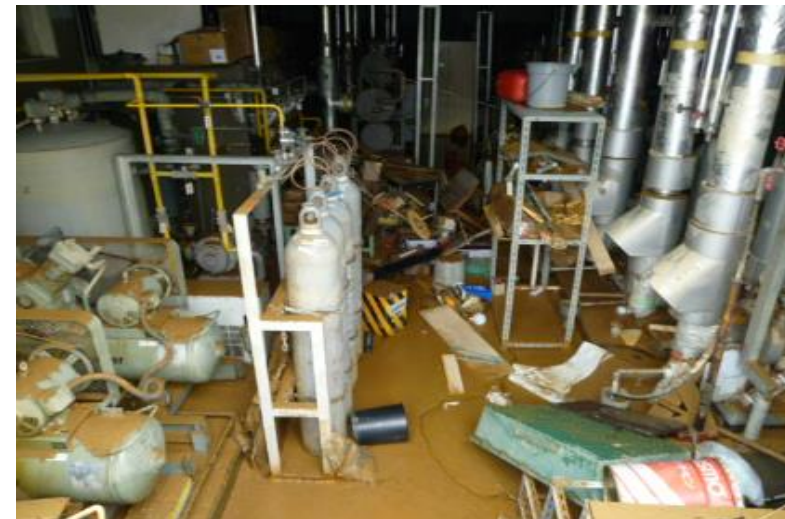
- ・1階全域床上浸水約1.2m。（鬼怒川の堤防決壊）
（建物の周囲は約1.5～2.5m水没）
- ・13時頃1kmほど先の鬼怒川堤防が決壊し、
15時頃より病院横の八間堀川が水位上昇、
16時頃より八間堀川より越水が始まる。
その後、1階機械室の排水溝より逆流し浸水。
20時頃より1階床下用の点検口からも逆流し、
23時頃、1階を放棄し2階へ避難開始。
翌日、自衛隊により患者様優先で救出してもらい、
16時頃職員も救出される。
- ・1階分電盤、放射線機器(MRI、CT等6台)、
電話、PC、プリンタなど多数浸水。
- ・1階受水槽、揚水ポンプ、浄化槽制御盤、
が浸水。
- ・1階空調機、チラー、ボイラなどが浸水。

- ・2階以上の階は停電復旧迄自家発電で対応し、1階部は照明のみ仮復旧。
- ・その後、水没した分電盤、放射線機器、電話・パソコン・プリンターを更新。
- ・分電盤の最終復旧は約5ヶ月後で、MRIの最終納入は約4ヶ月後。

- ・高架水槽が保有する水量分の排水は原水槽に溜め、その後汲み取り、廃棄し、その後は、**レンタルトイレ**で対応。
- ・揚水ポンプ本体を約2週間後に更新し(1台はオーバーホール)、1ヶ月後にポンプ制御盤が納入されるまでの間、**仮制御盤**を製作して運転対応。
- ・**浄化槽の制御盤**は、約2ヶ月後に納入され復旧。

- ・9月被災だったため、オイルヒーターを購入して暖房対応。
- ・チラー、ボイラは部品交換、オーバーホールで対応。(約2ヶ月後完了)
- ・空調機は、**カビ発生**の可能性があった為、全て更新。(約4ヶ月後)

【その他】 1階全域水没の為、**壁の内側まで汚水が入っていて1階全域の壁でカビの発生が酷かった**ため、壁に穴をあけ壁の内外を消毒後、不燃化化粧板を張り、復旧したが1階ドア部は手付かずの為、今不良が出て来ている。

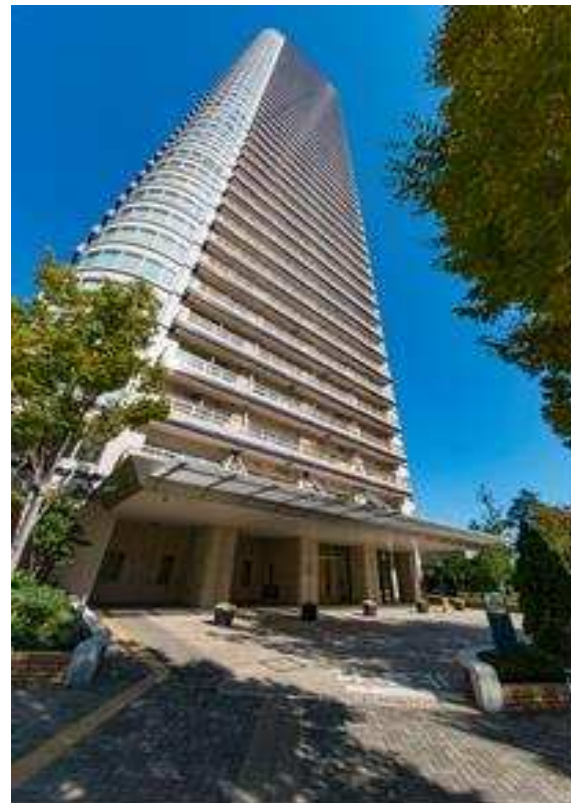
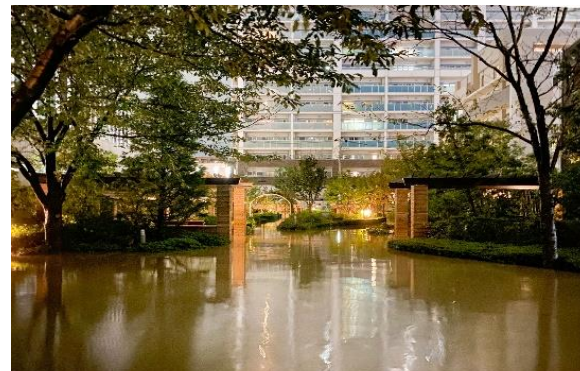
タワーマンションと浸水時の状況

- ・下水道の逆流により周辺地域で内水氾濫が発生し、マンション周囲で最大45cm程度の浸水。
- ・地上雨水枥から地下配管を通じて雨水貯留槽に流入し、貯留槽が溢れて地下3階設備室と電気設備が浸水し全館停電。

- ・復旧期間は、再発防止検討期間を含め6ヶ月。
- ・給排水設備（雨水設備含む）は、部品交換による応急処置で仮復旧し、その後に更新。
復旧期間は、仮復旧に1週間、更新に3ヶ月。
- ・電気設備は、仮設電源等で仮復旧し、その後更新。
復旧期間は、仮復旧に1週間、更新に8ヶ月。

- ・特殊仕様の電気設備更新のリードタイムが長い。
- ・停電時に有用な外部電源の入手が困難。
- ・非技術者（マンションの専任の技術者不在）による仮設電源の操作、燃料の管理

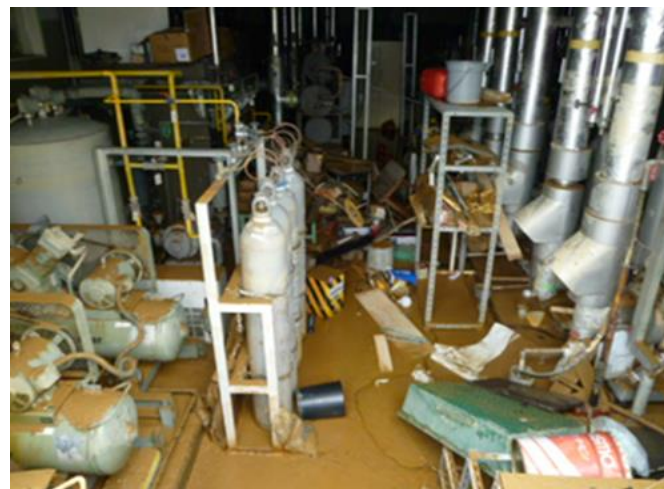
浸水した機械室

1階や屋外設置の設備機器を架台等で嵩上げ、浸水防止扉、止水板等で対策をしている施設が多かったが、**予想を上回る浸水レベル（降雨量）**により建築設備が浸水し**機能停止**に至っている。

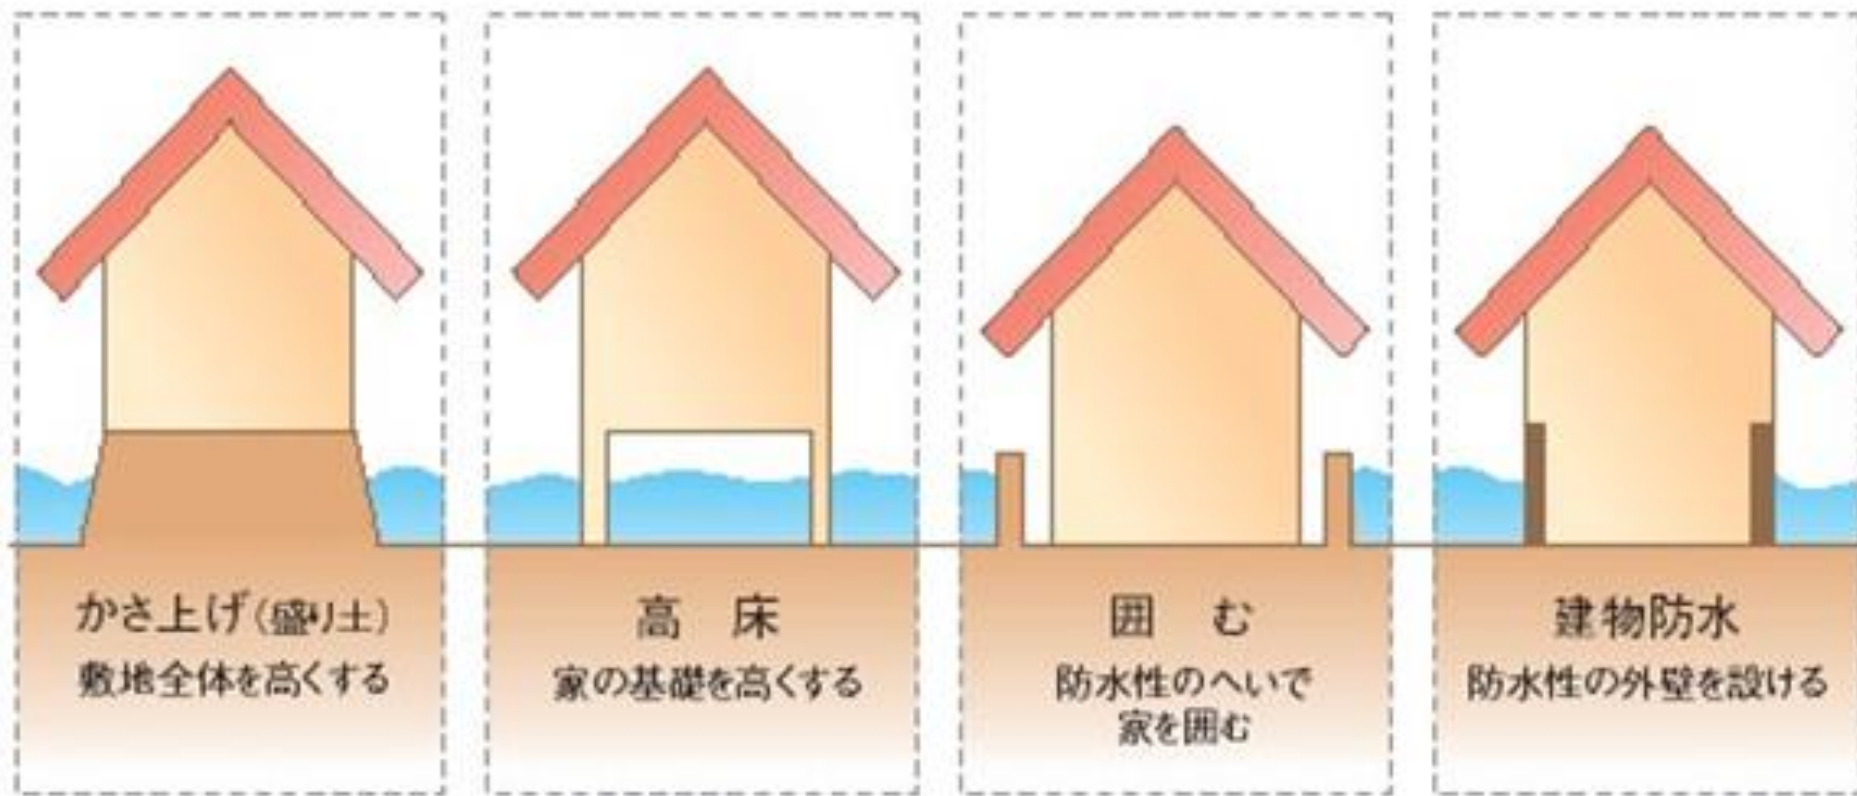
主に建築的な対応

設備的にも対応可能

水が浸入する隙間をなくすることが肝要

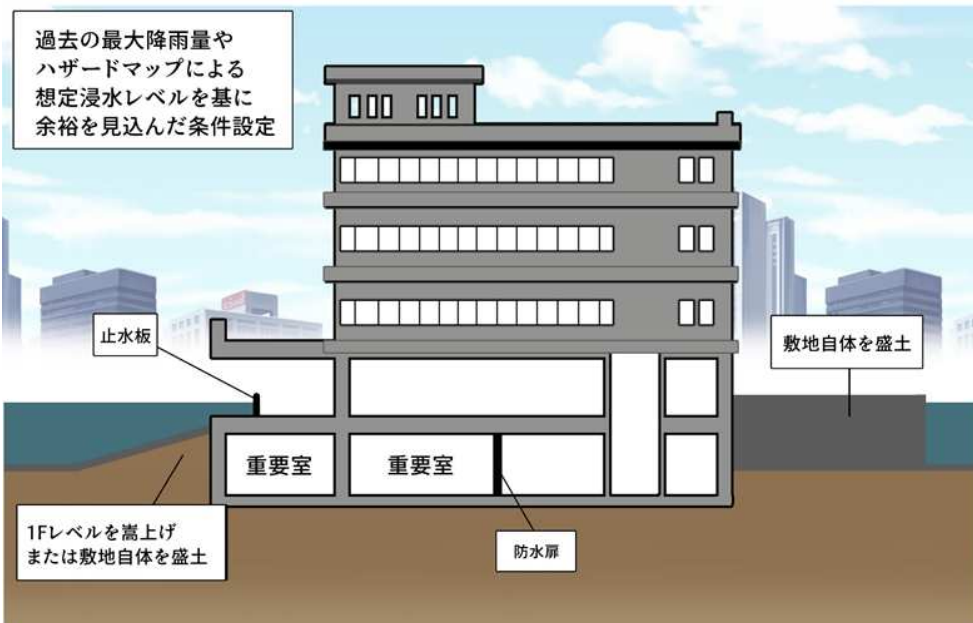
過去の最大降雨量やハザードマップによる予想浸水深さなどを基に、**余裕を見込んだ想定浸水深さなどの条件を設定**

← **止水板、1階レベルの嵩上げ**
敷地自体の**盛土**による
浸水防止対策
(バリアフリー対応を考慮)

重要室が地下設置の場合は、**防水扉、防水堤**による
浸水防止対策

ハザードマップの予想浸水深さと建物周囲の高低差を確認して対策する事。
緩やかなスロープでも周囲より1m低くければ、その建物は周囲より1m深く浸水する。
(例:周囲の浸水深さ1.2m→2.2mになる)

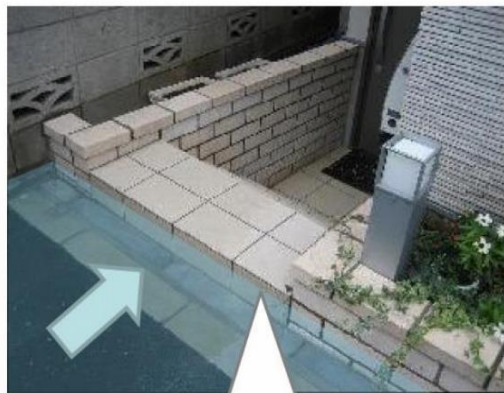
防水性の塀により浸水を防ぐ。

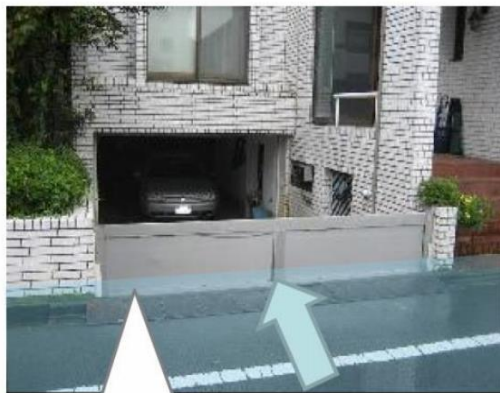
開口部は^{りっこう}陸閘※により浸水を防ぐ。

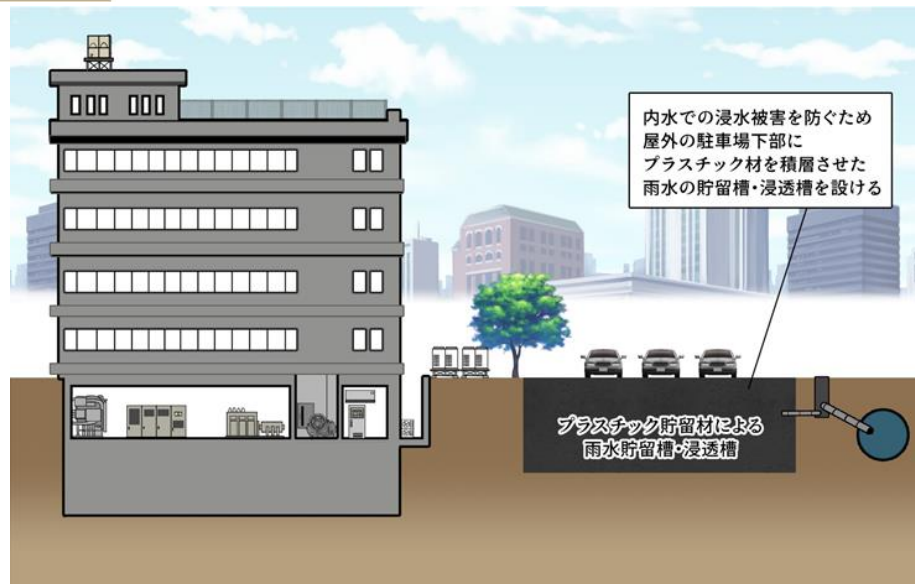
内水氾濫による浸水被害を防ぐため、屋外駐車場下部に雨水貯留槽、浸透槽を設ける。

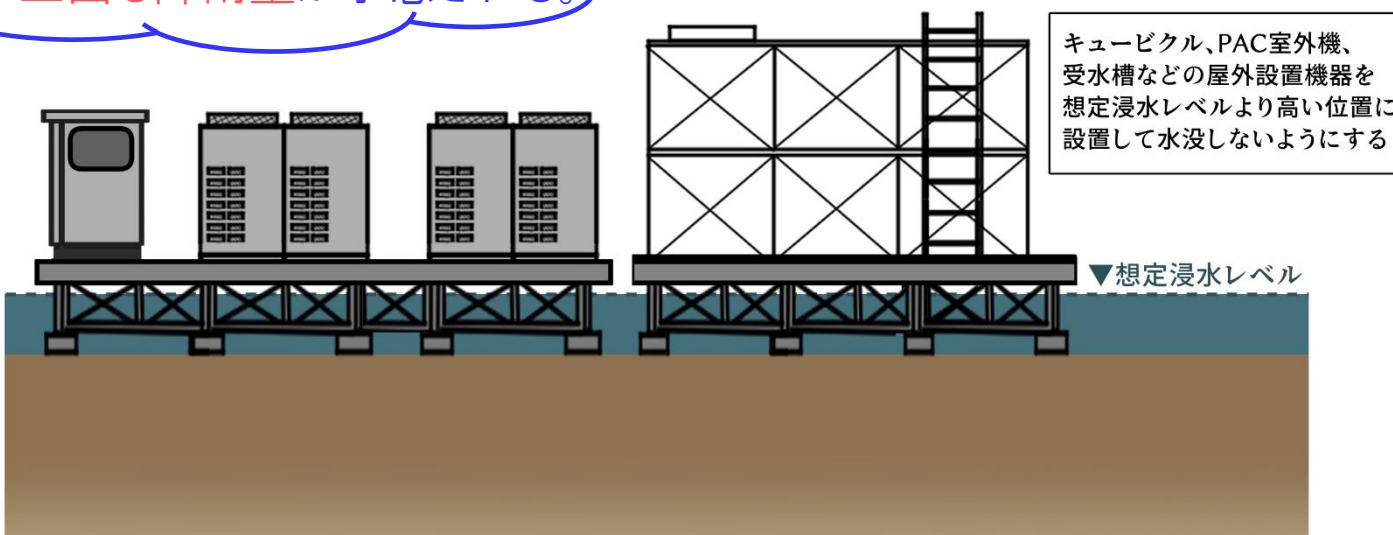
屋外設置のキュービクル、受水槽、空調機室外機などの設備機器を、**想定浸水レベル以上の高い位置**に設置する。

特殊排水処理設備(RI処理・感染系・人工透析・厨房排水処理等)は、低い位置に設置される場合が多いが、**制御盤**については**想定浸水レベル以上の高い位置**に設置する。

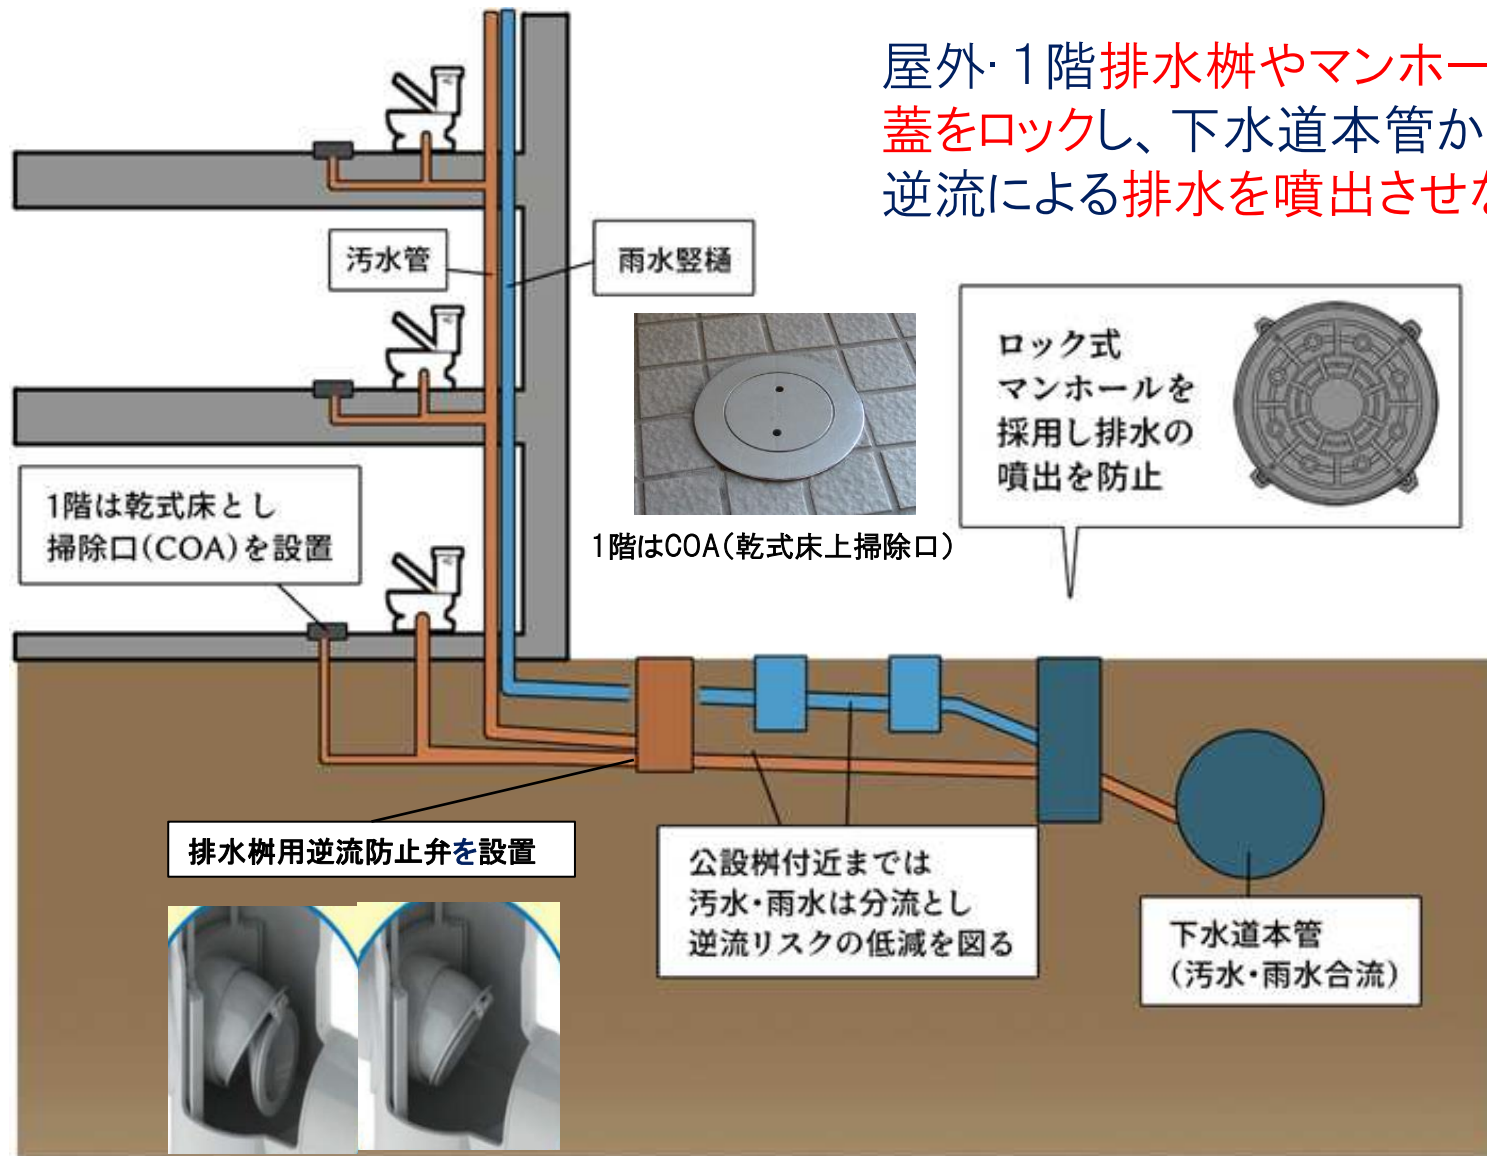
公設柵までは汚水・雑排水・雨水配管を分流にする

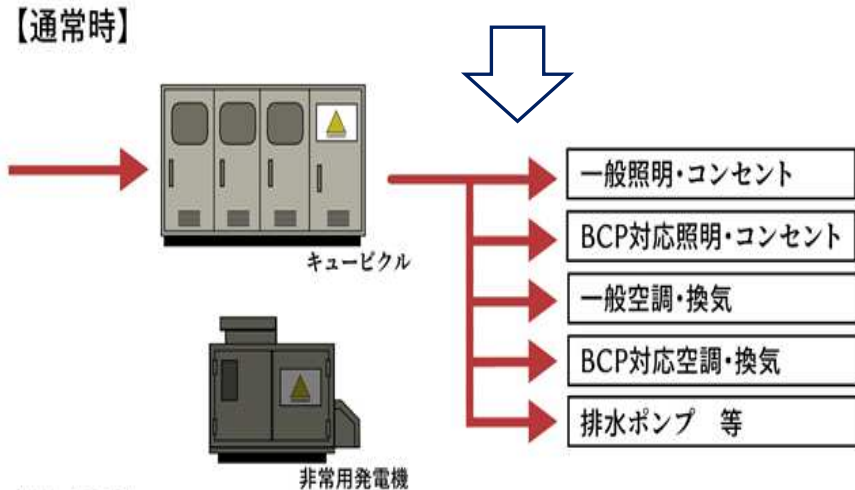
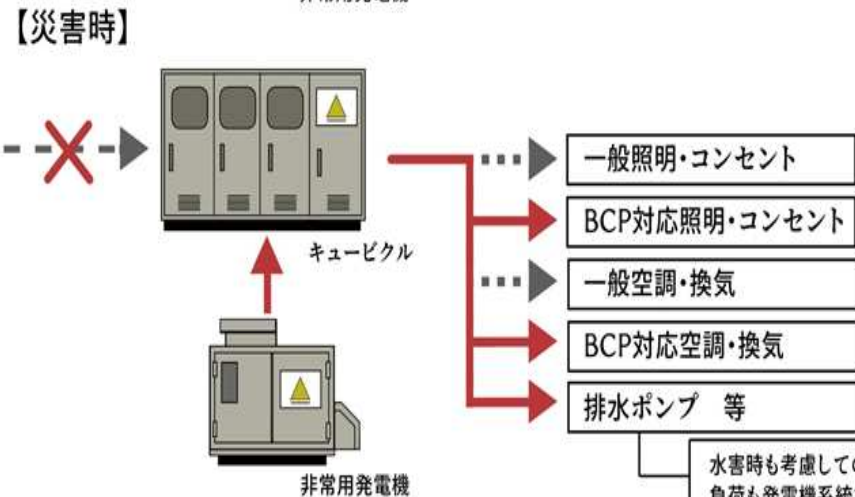
重要負荷系統への非常時電源供給対応として、**仮設電源接続盤**を想定浸水レベル以上の高い位置に設置する。

常時と非常時の電気回路構築と回路切り替え設備の装備。

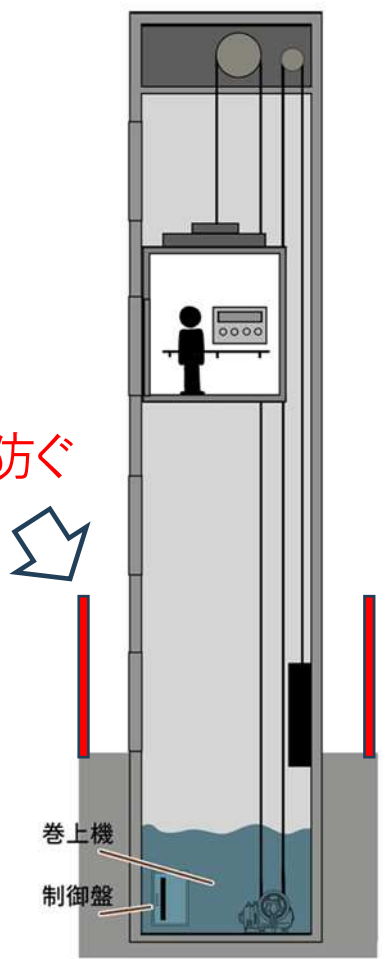
浸水する可能性のあるエリアでは
エレベータ機械室を上部に設置し
浸水に伴う制御盤と巻上機などの
機能停止を回避する

止水板等で浸水を防ぐ

地下設置型
エレベータ
巻上機と制御盤
浸水リスク大

上部設置型を採用

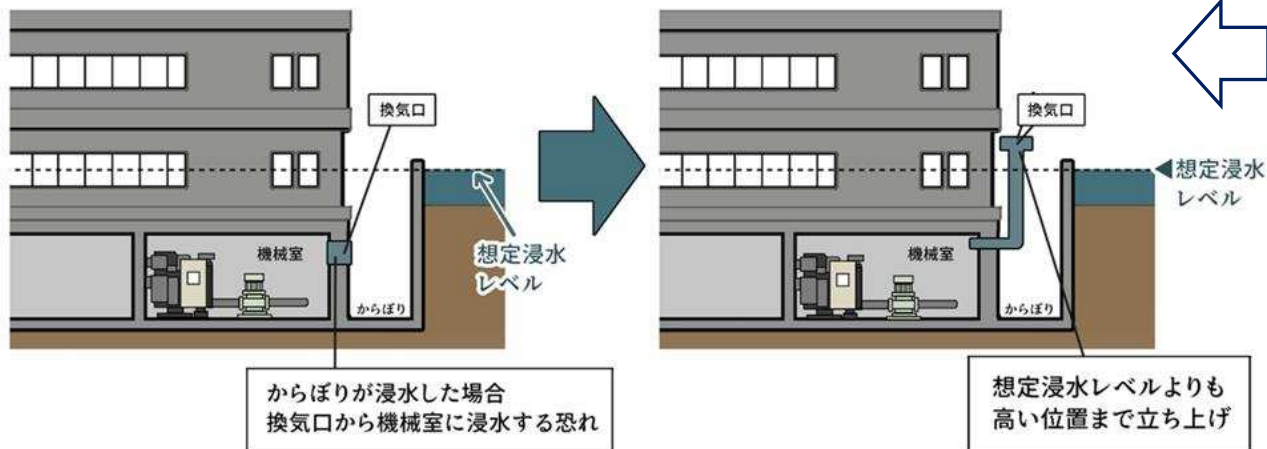
換気口の位置の工夫のイメージ(機械室が地下にある場合)

給排気・換気口を
想定浸水レベル以上
の高さに設置する。
