大阪外環状線（新大阪～都島）鉄道建設事業に係る  
環境影響評価

事後調査報告書

平成27年1月

大阪外環状鉄道株式会社

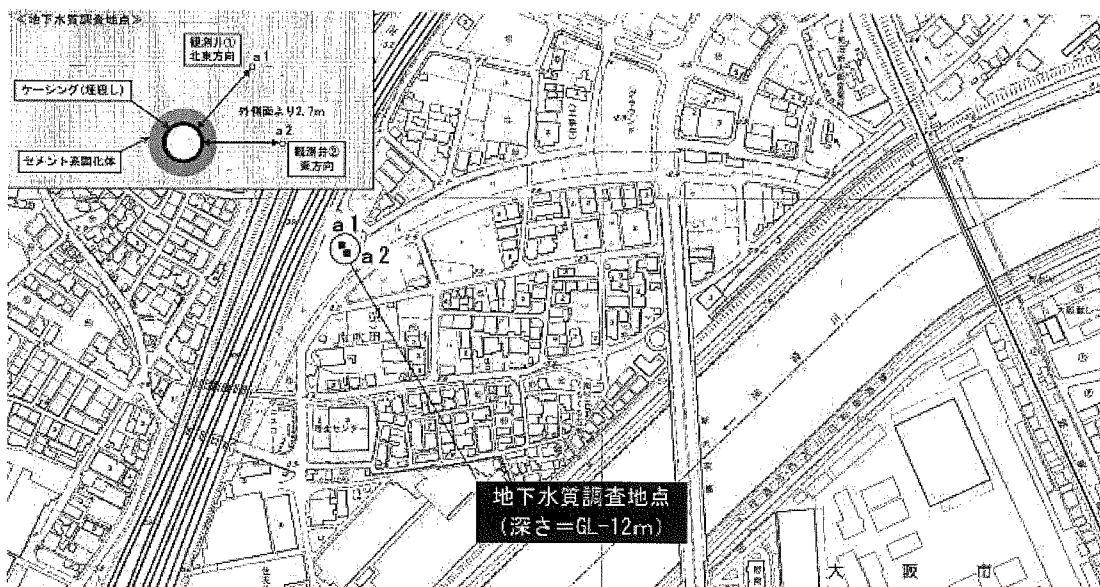
調査地点位置図

調査地点:a2

調査項目			1,1-ジクロロエチレン	1,2-ジクロロエチレン	1,1,1-トリクロロエタン	トリクロロエチレン	テトラクロロエチレン	塩化ビニルモノマー
事前の調査結果(H22)	直前	平成22年8月30日	<0.002	<0.004	<0.0005	<0.002	<0.0005	<0.0002
調査結果	6ヵ月後	平成23年3月24日	<0.002	0.220	<0.0005	<0.002	<0.0005	<0.0002
揚水による浄化措置確認結果	5ヵ月後	平成23年9月6日	<0.002	0.055	<0.0005	<0.002	<0.0005	0.0015
鉄粉による浄化措置確認結果	37ヵ月後	平成26年11月29日	<0.002	<0.004	<0.0005	<0.002	<0.0005	<0.0002
備考(環境基準値)			0.1以下	0.04以下	1以下	0.03以下	0.01以下	0.002以下

第1回調査の影響による汚染物質の浄化を目的として実施した揚水・鉄粉注入による浄化措置後の結果は、別紙6-1(8～9頁)のとおりです。
