掘り起こし調査等における 高濃度PCB廃棄物等の発見事例

令和3年3月

環境省 環境再生・資源循環局 廃棄物規制課
ポリ塩化ビフェニル廃棄物処理推進室

高濃度PCB廃棄物等が発見された主な事例

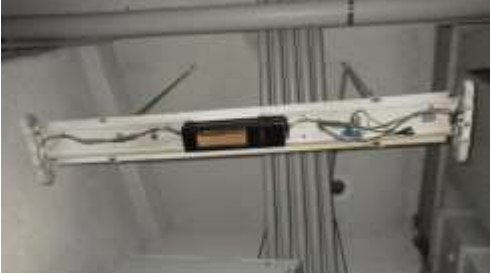
<p>天井角部に古い安定器を発見</p>
2	<p>昭和38年竣工の建物について、現地調査を行ったところ、人の出入りが少ない機械室の蛍光灯器具にPCB使用安定器が設置されているのを発見した。</p>

<p>発見された安定器</p>	<p>機械室の蛍光灯</p>
