解体・改修・補修工事での石綿飛散防止対策について

大阪府環境管理室事業所指導課

(1) 解体工事で事前調査が不十分（吹付け材を分析していなかった）事例

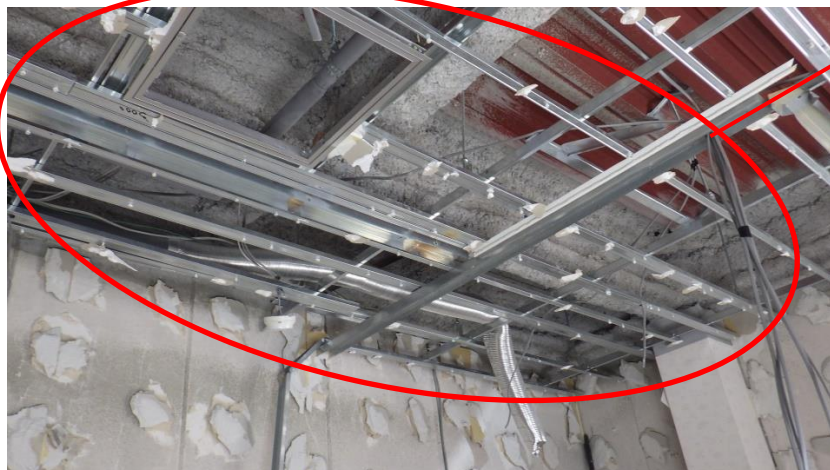
現場写真

- ・ 事前調査結果の掲示板には、届出通り石綿含有建築材料の使用は無しと記載されていた。（調査方法については設計図書、目視のみ記載）
 - ・ 事前調査書面（写）の備え付けなし。
 - ・ 石膏ボードについては、不燃番号より、届出通り、石綿非含有を確認。
 - ・ しかしながら、天井裏の梁に吹付物が確認され、現場作業員（下請業者のみ）に当該吹付物について、分析結果の有無について確認したところ、不明であったため、元請業者に確認したところ、未実施であったため、すみやかに分析を実施するとともに、結果が判明するまで工事を中止するよう指導。
- ⇒ 元請業者は指導に従い、すみやかに分析を実施するとともに分析の結果が判明するまで工事を中断した。

※ この事例では事前調査が不十分であったものの分析の結果、石綿を含有していなかったため大きな問題にはならなかったが、石綿を含有しているのに気づかず解体を行えば、作業員や周辺住民の健康に被害を及ぼす可能性があった。

⇒ 天井裏など通常使用時では確認できない箇所についても、点検口等を利用し可能な範囲で十分に事前調査を行うとともに、事前調査が十分にできない箇所（壁の裏や点検口から目視できない部分）については、内装バラシを開始して石綿らしき物を見つけたら工事をストップし、発注者や行政と相談の上、対策を考えること。

また元請業者以外の者のみで解体作業を実施する場合においては、石綿飛散防止対策の徹底の観点から、下請業者等による作業中の事前調査の不足の発見に気付くきっかけを作るためにも、事前調査書面（写）の備え付けを徹底することはもとより、工事開始前に元請業者と下請業者間での事前調査結果の共有化が重要である。
